【事例】 原形復旧不可能

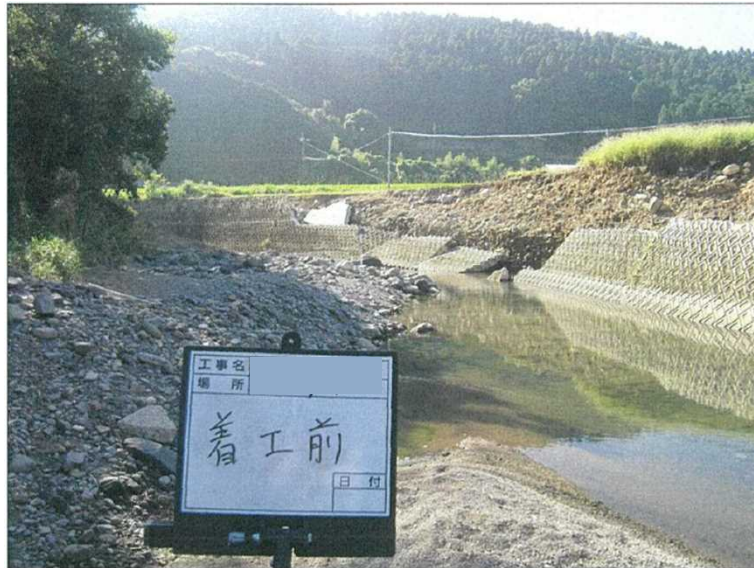
【被災後】

- 洪水により洗掘が発生し、護岸が崩壊
- 根入れを確保し、水衝部に根固めブロックを設置する工法により復旧した

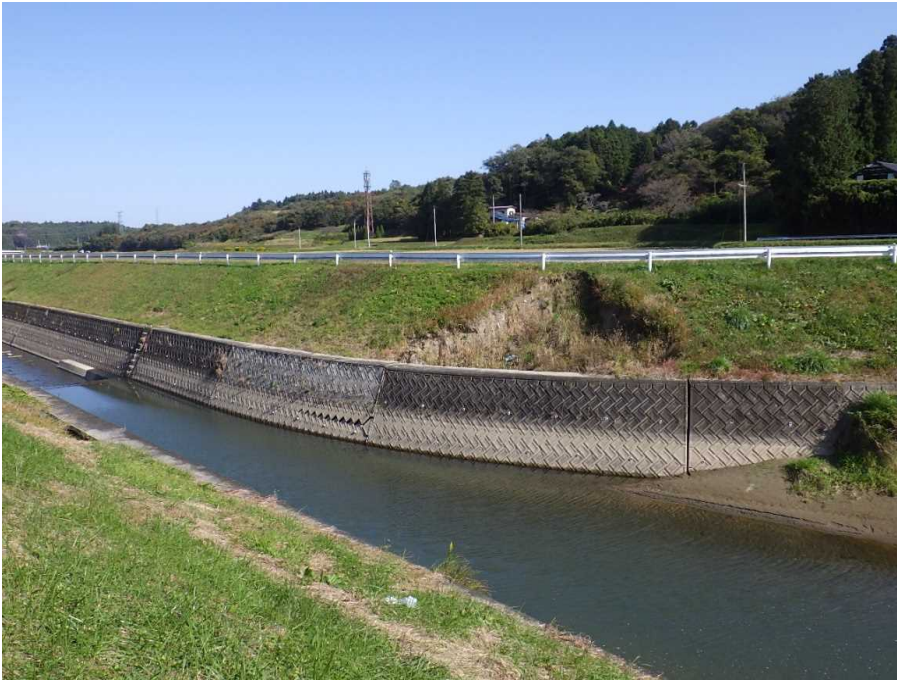
【被災後】

- 洪水により洗掘が発生し、護岸背後が抜出し死に体となった
- 洗掘深さを基準として根入れを確保し復旧した

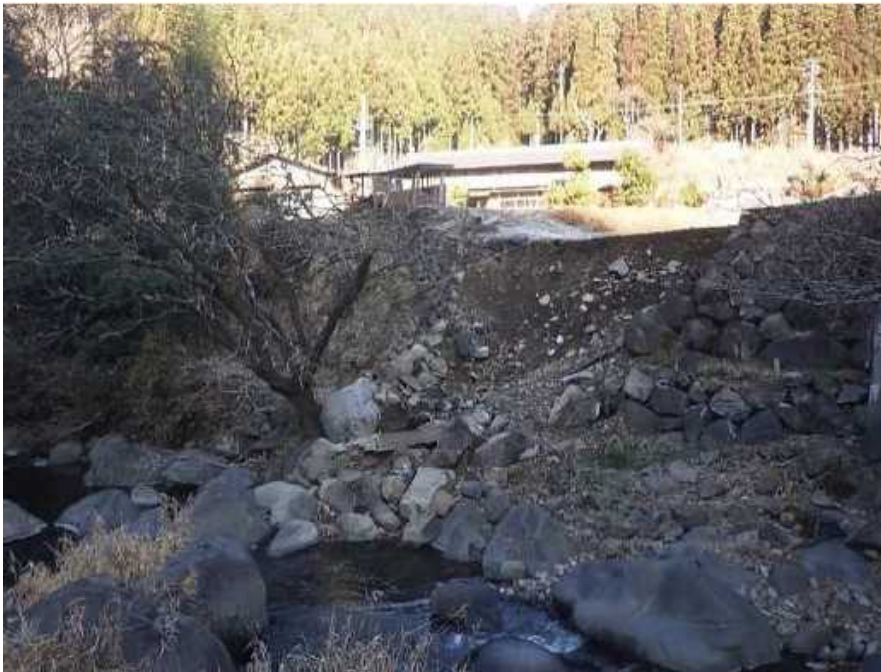
【被災後】

- 洪水により既設石積が崩壊
- 大型ブロック積工により復旧

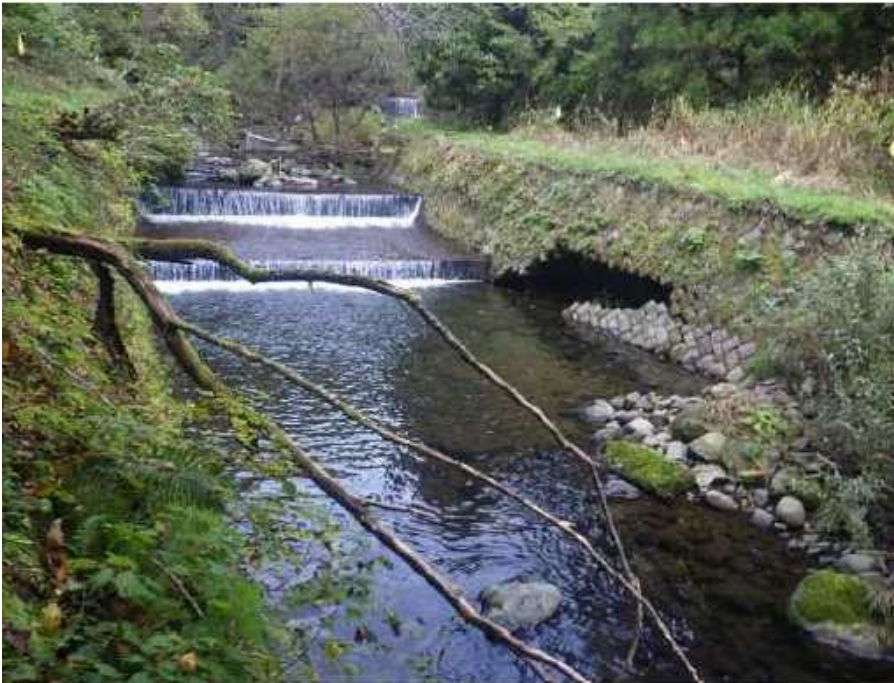
【被災後】

- 洪水により既設石積が崩壊
- 練ブロック積護岸および根固めブロックを設置することにより復旧

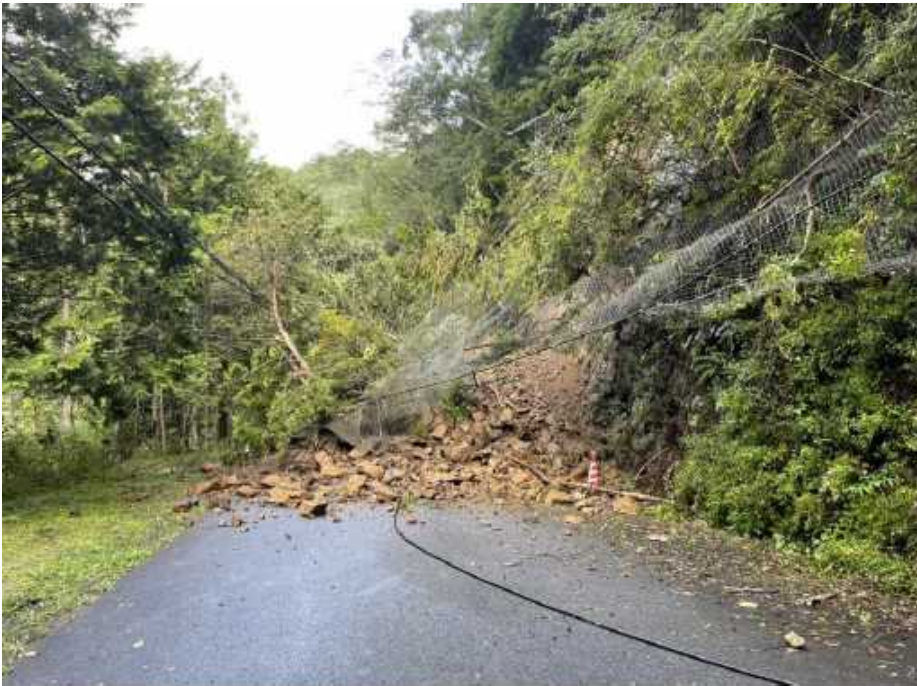
【被災後】

- 降雨により道路山側の法面が崩壊
- 落石防護網も同時に被災した
- 吹付法枠工を新設し、落石防護網工とともに復旧した

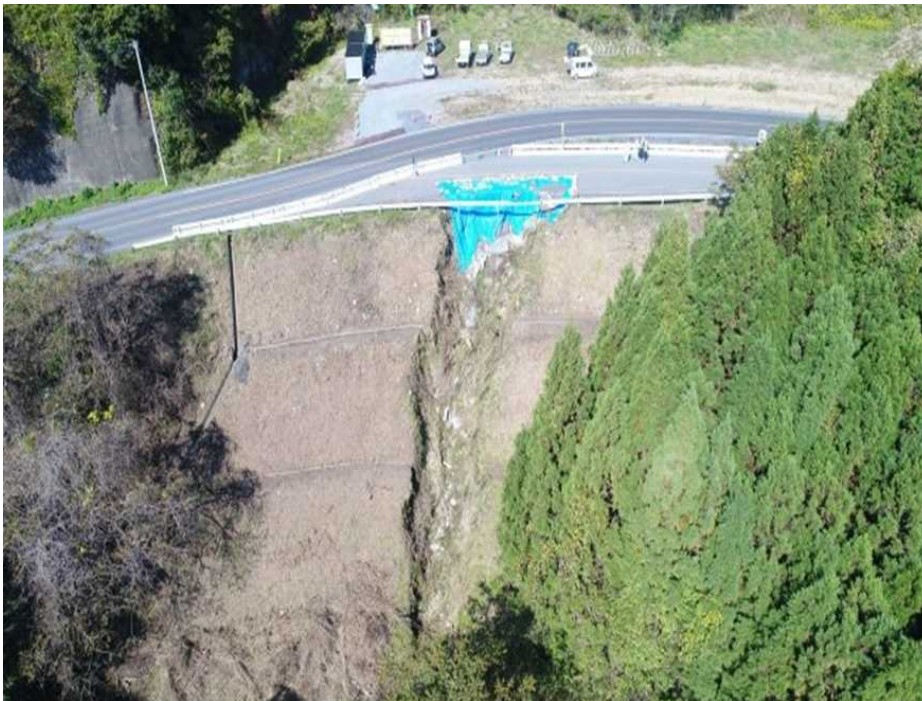
【被災後】

- 降雨により道路谷側の法面が崩壊
- プレキャスト法枠工を新設して復旧した

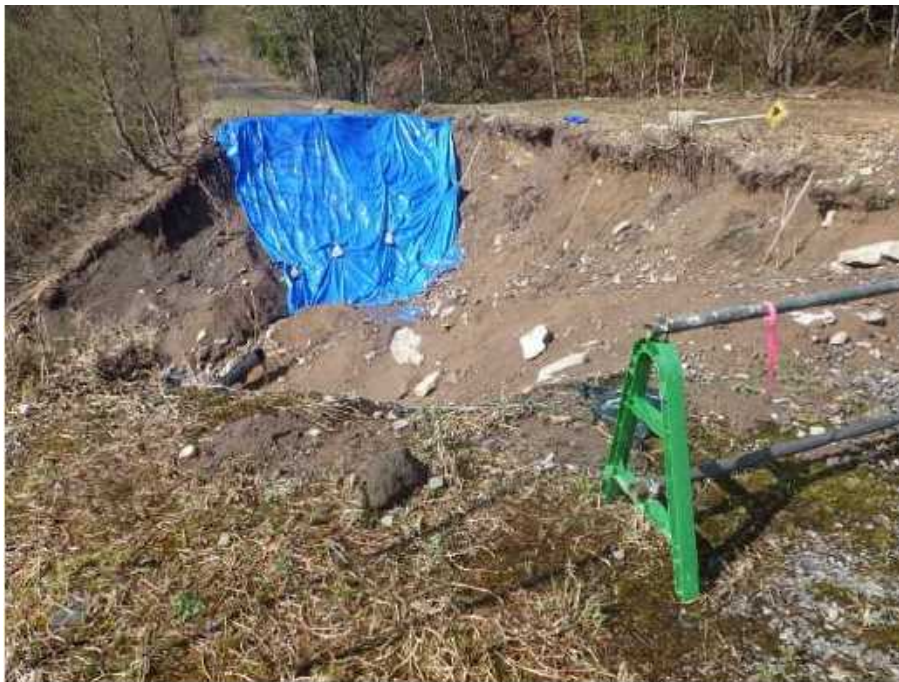
【被災後】

- 降雨により道路が崩壊
- L型擁壁による構造で道路を復旧した

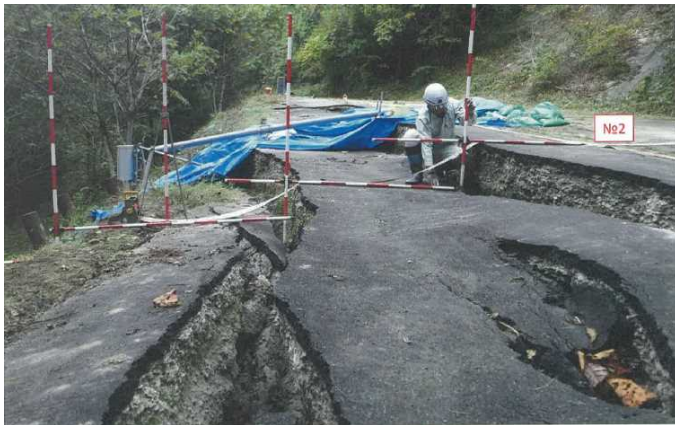
【被災後】

- 地すべりにより道路が崩壊
- アンカー+土留杭による構造で道路を復旧した
