令和元年災 一級河川球磨川水系球磨川(市房ダム) 災害関連事業

【概要】

令和元年7月22日の豪雨により、一級河川球磨川上流に位置する市房ダム(球磨郡水上村)では、ダム管理所裏の法面の一部が崩壊。崩土によりダム管理所及びダム通信設備、電源設備等が被災した。

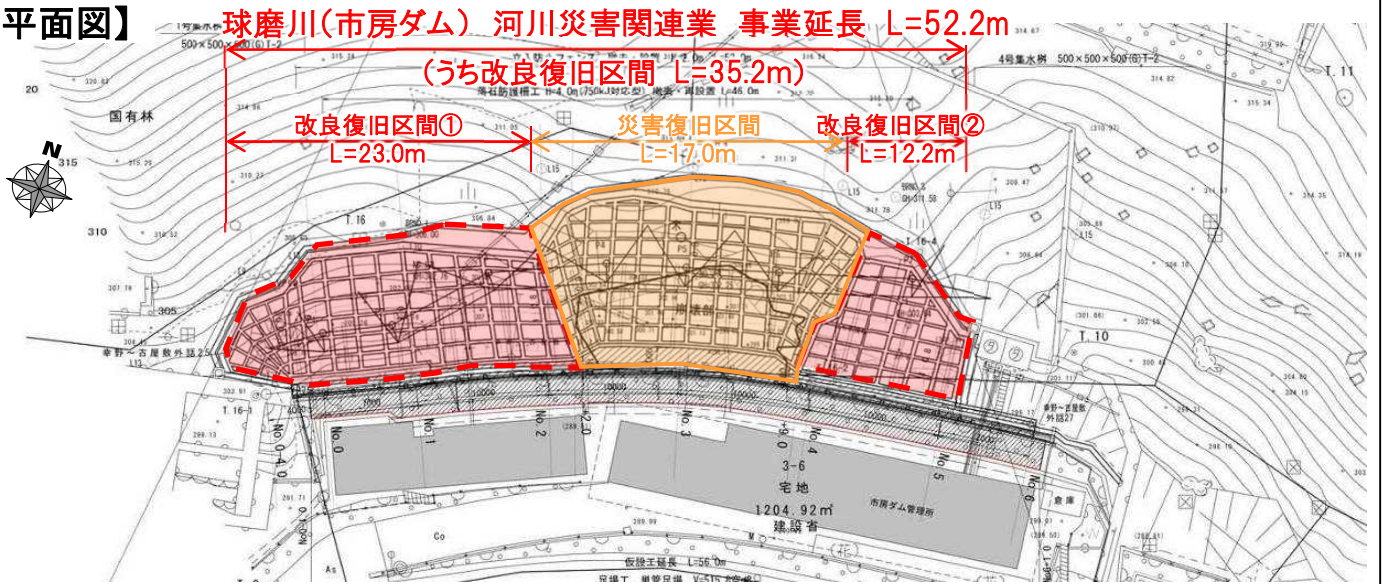
【平面図】

球磨川(市房ダム) 河川災害関連業 事業延長 L=52.2m

(うち改良復旧区間 L=35.2m)

改良復旧区間① L=23.0m
 災害復旧区間 L=17.0m
 改良復旧区間② L=12.2m

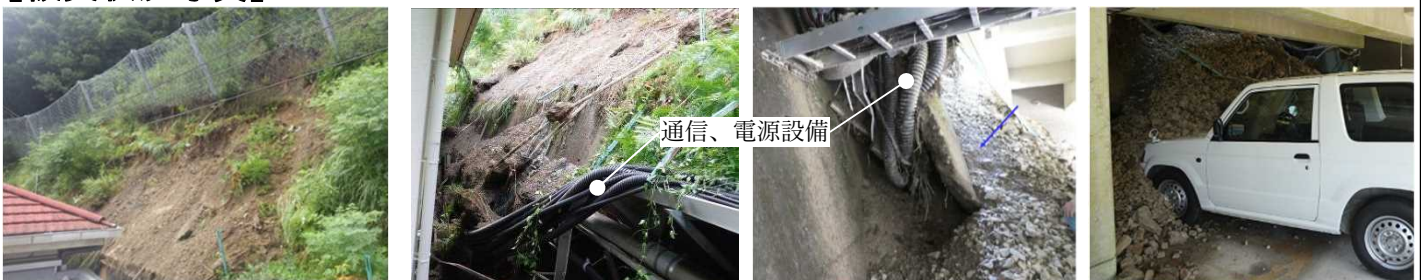
【被災状況写真】

▲ダム管理所裏の法面被災状況

▲通信、電源設備の被災状況

▲点検車両の被災状況
