## 多自然川づくり取り組み事例

| タ イ ト ル：美しい宮川、復活への歩み～地域と協働した川づくりの紹介～ | | |
| 水系／河川名：一級河川大分川水系／宮川 | | 河川分類：中小河川 |

# 美しい宮川、復活への歩み ～地域と協働した川づくりの紹介～

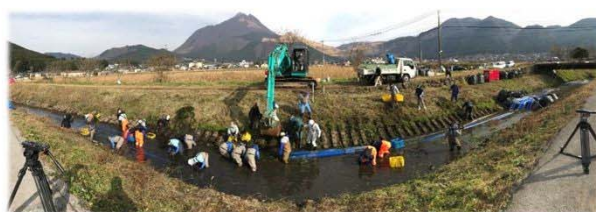
当初は重機での大規模駆除を試みたが、根株の除去が完全ではなく、結果、再繁茂してしまったことから、駆除区間を土のうで締切り、排水管や水中ポンプを用いて水位を下げて人力で作業を行うことで根株からの確実な駆除を実現した。

駆除作業にあたっては、人手の確保が必要であるため、湯布院のさまざまな立場の人で構成されている地域団体「豊かな水環境創出ゆふいん会議」と協働して、人員の確保を担ってもらい、一定区間を短期間で駆除することが可能となった。

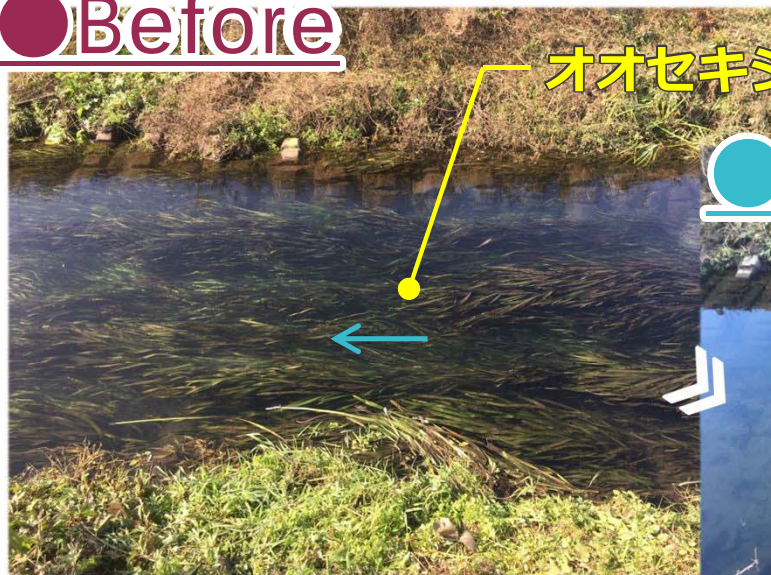
## Before

地域に愛され続けている宮川、以前は川遊びなどで親しまれる憩いの場でもあった。しかしながら現在の宮川では、最大で2mを超えるほど大型化するオオセキショウモ(外来種)の生育が原因で治水及び河川環境の悪化が深刻化し、農作物などへの浸水被害が生じたり、以前のように川遊びを楽しむ光景は皆無となっている。

オオセキショウモの駆除

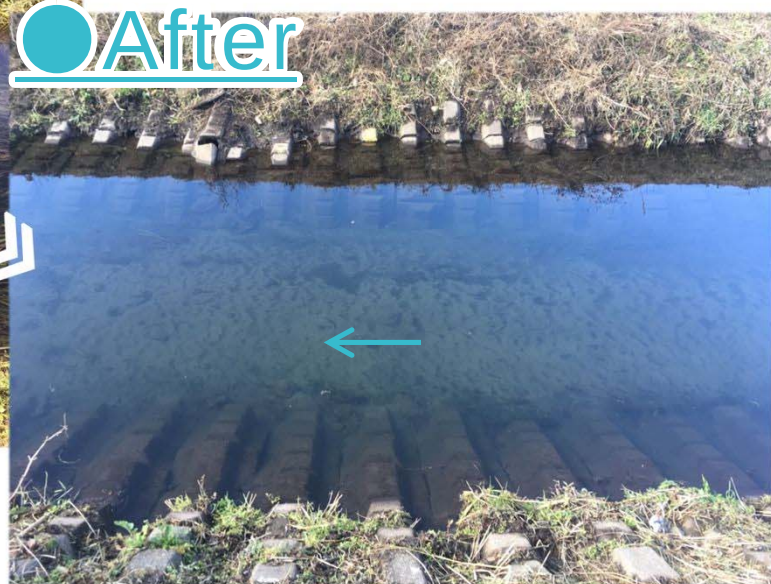
## After

- ・2年間で約150m間の外来種を駆除に成功
- ・駆除区間で10cmの水位低下を確認
- ・ササバモ(在来の重要種)の繁殖を確認

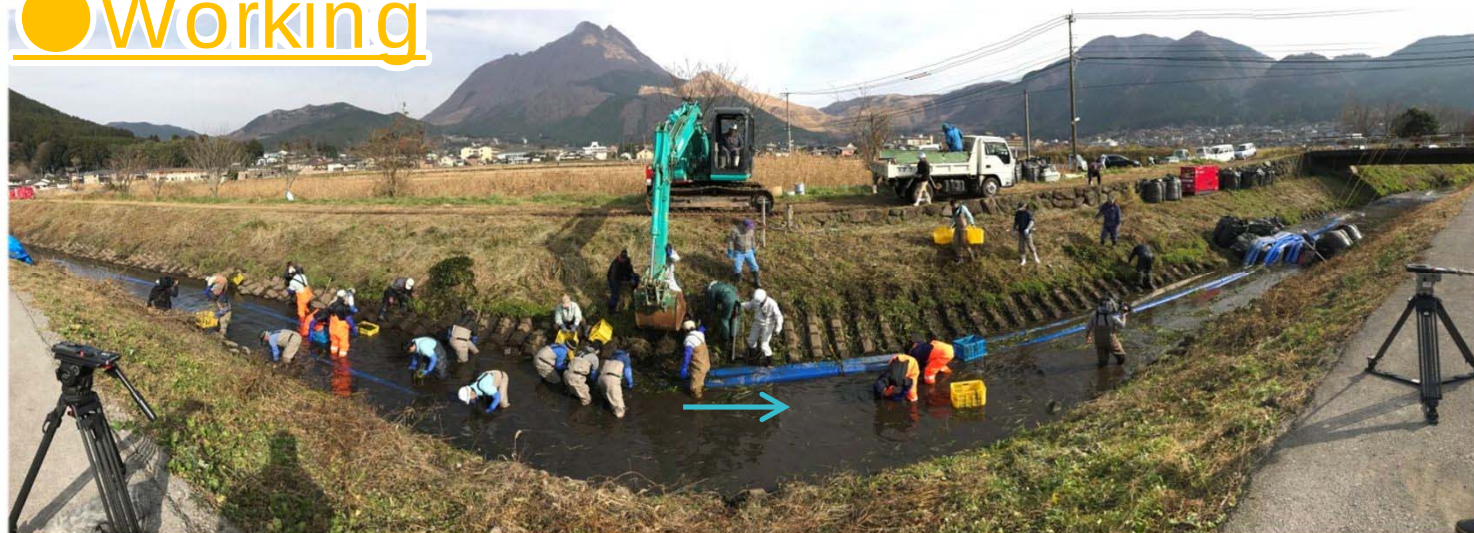
## Working

現在宮川では、2 mを超えるほど大型化するオオセキショウモ(外来種)の生育が原因で治水及び河川環境の悪化が深刻化し、農作物などへの浸水被害が生じた。河川環境・治水双方の問題を改善し、地域に愛される宮川づくりを目指すために、行政と地域関係者が協働でオオセキショウモの駆除を行った取り組み事例について紹介する。
