多自然川づくり取り組み事例

タイトル : 新郷瀬川における半自然草地保全の取り組みについて		
水系/河川名 : 木曾川水系/新郷瀬川	河川分類 : 中小河川	
河川の流域面積 : 45.8	整備計画流量 : 290m ³ /s	セグメント : 2-1
事業 : 河川改修	事業開始年度	平成27年度
目標設定 : 定性的	段階	D(実施・施工時)
課題・目的(主な) : 流下能力の確保、貴重種、特定動植物の保全		
工法(主な) : 築堤、引堤、移植、植樹		
配慮事項(主な) : 河川景観への配慮

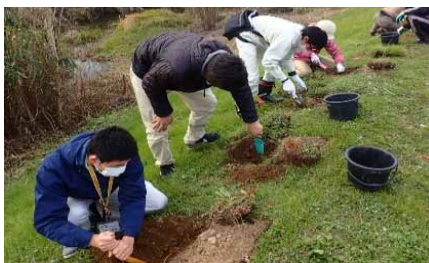
市民参加の移植イベント

保全対象種の移植作業や河川改修後の法面への育成苗植栽は、地域活動団体や地域全体に声がけし、2016年秋より市民参加型のイベントとして実施している。

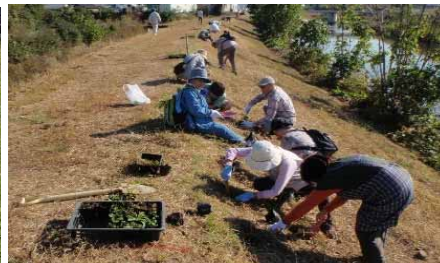
市民参加の育成苗植栽イベント

河川改修後の法面(追加盛土部)への植栽(2017年11月、2018年11月、2019年11月)に活用した。

育成した苗は植栽イベントに使用、2017年11月植栽→2年後生存率60%(2019年10月)
