多自然川づくり取り組み事例

タイトル	河道内樹木の再繁茂対策について 自走式伐採混合機による試験施工の取り組み		
水系/河川名	鳴瀬川水系鳴瀬川	河川分類	大河川
河川の流域面	760	整備計画流量	3600m ³ /s
セグメント	2-2		
事業	維持管理	事業開始年度	令和3年度
目標設定	定性的	段階	D(実施・施工時)
課題・目的(主な)	流下能力の確保、その他		
工法(主な)	樹木伐採、除根		
配慮事項(主な)	施工管理、その他

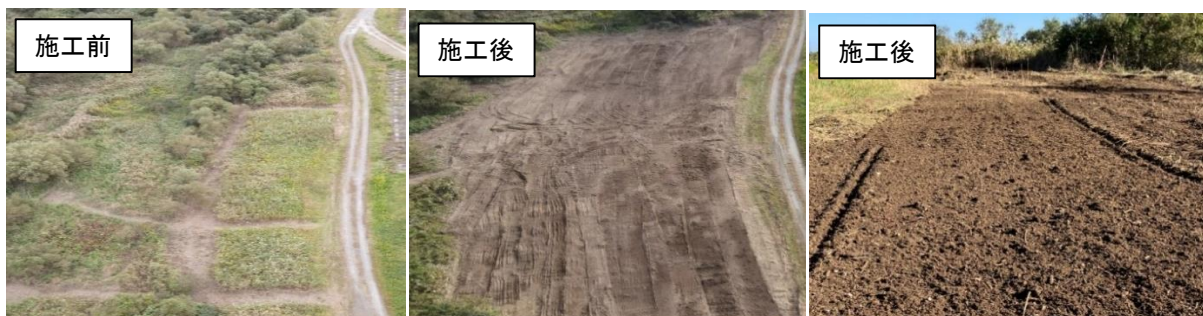
国内に2台のみである自走式伐採混合機を用いて、河道内樹木の伐採・破碎及び現地の土と攪拌及び敷ならしを行う試験施工を実施する。

- ・自走式伐採混合機を使用し河道内樹木の伐採・破碎の実施は可能である。
- ・現地の土と破碎物の攪拌についても一定の結果を得ることができた。
- ・施工時間を確認し、従来工法でかかる時間よりも施工時間の大幅な短縮となった。
- ・施工費も従来の伐採・処分するよりも安価になる試算となった。

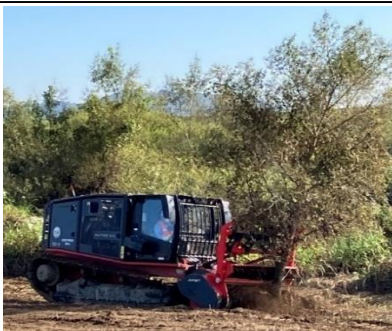
自走式伐採混合機を使用し、河道内樹を押し倒している状況

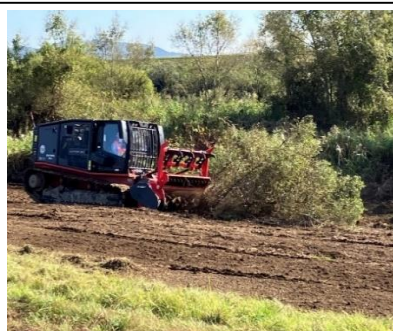
自走式伐採混合機を使用し、樹木を破砕している状況
