# 恵み豊かな清流千種川の復活に 向けた取組について

兵庫県西播磨県民局

光都土木事務所  
白田 妃那

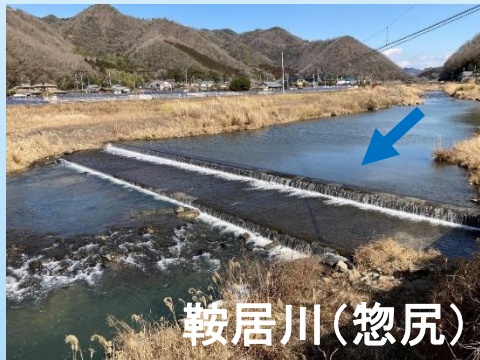
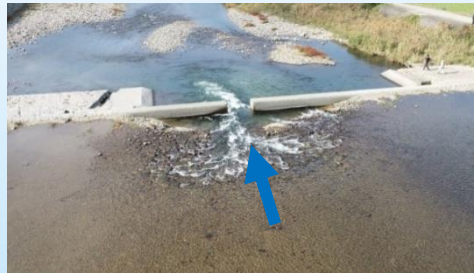
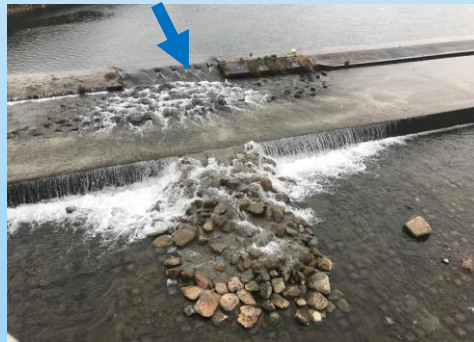
## 段差を解消

(問題点)  
0.5m以上の段差により  
魚が遡上できない

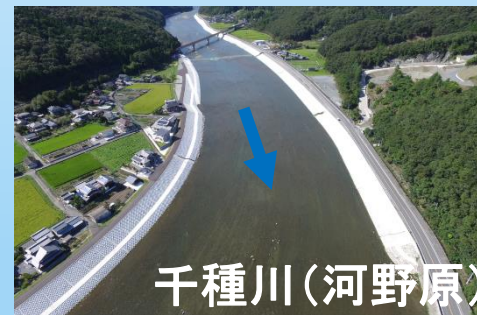
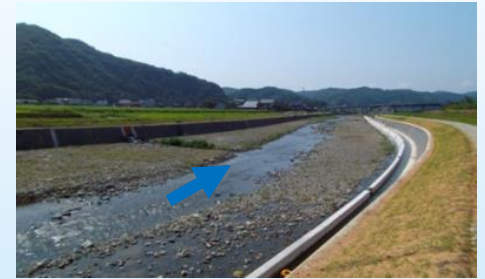
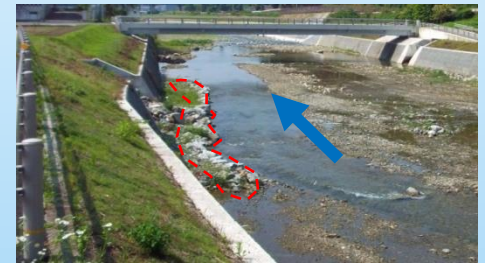
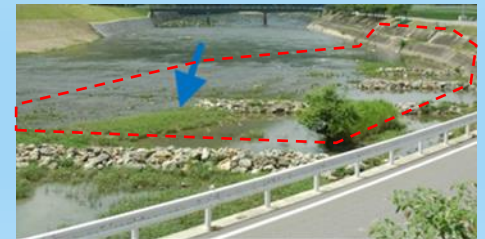
## 深みを創出

河川の自然の営みによる瀬・淵の形成

(問題点)  
滞筋や瀬・淵の消失により平坦で  
単調な河床となっている他、水深  
が浅く水温上昇を招いている

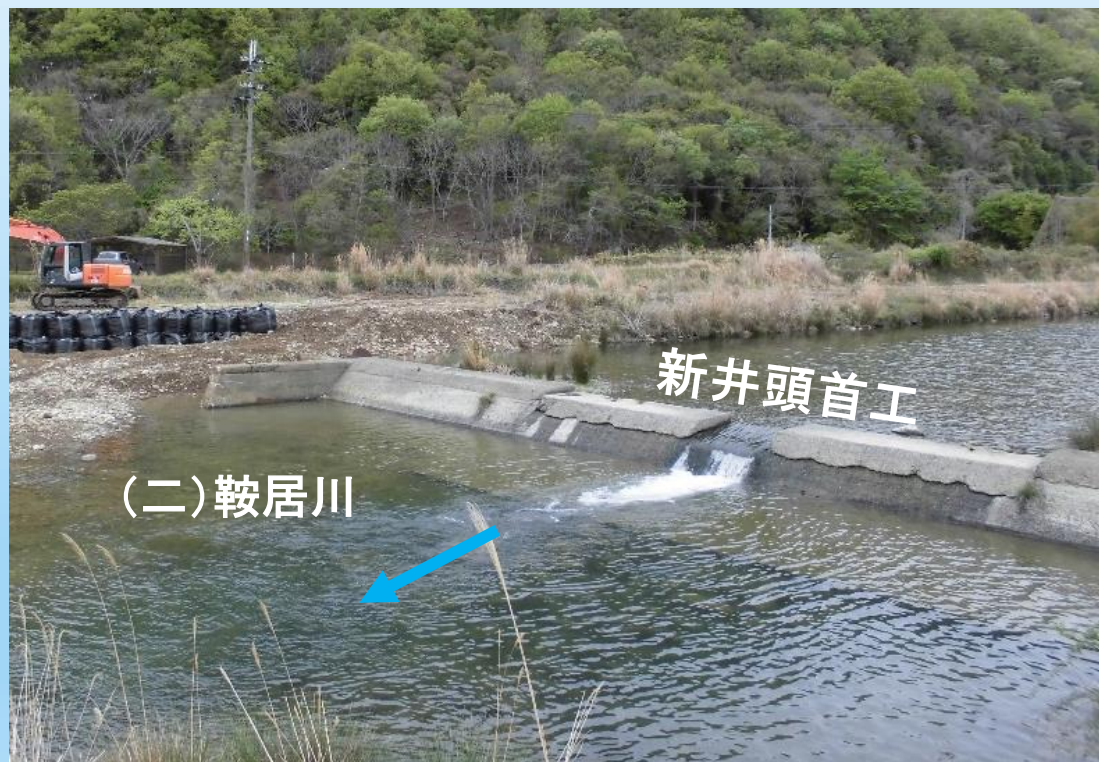
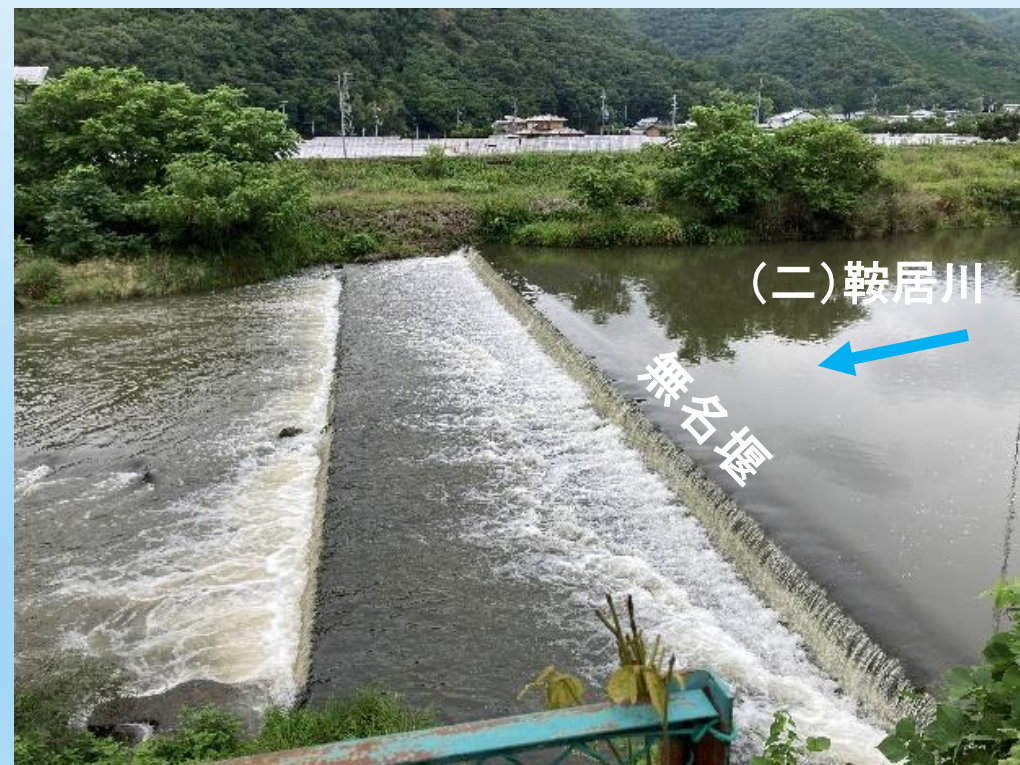
### ●横断工作物の撤去(2箇所)

・目的: 必要断面の確保、落差解消

⇒使用されていない井堰(魚道なし)を近隣の河川改修工事と併せて撤去

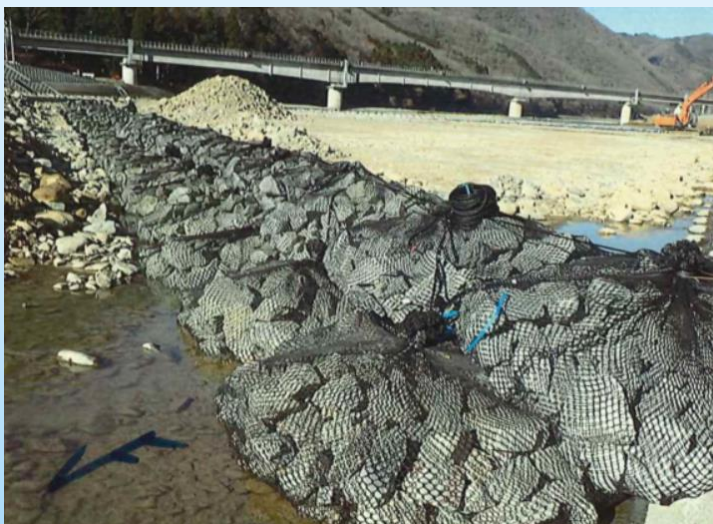
## <袋詰め玉石>

- ・千種川(R3施工)で使用
- ・河床になじむ

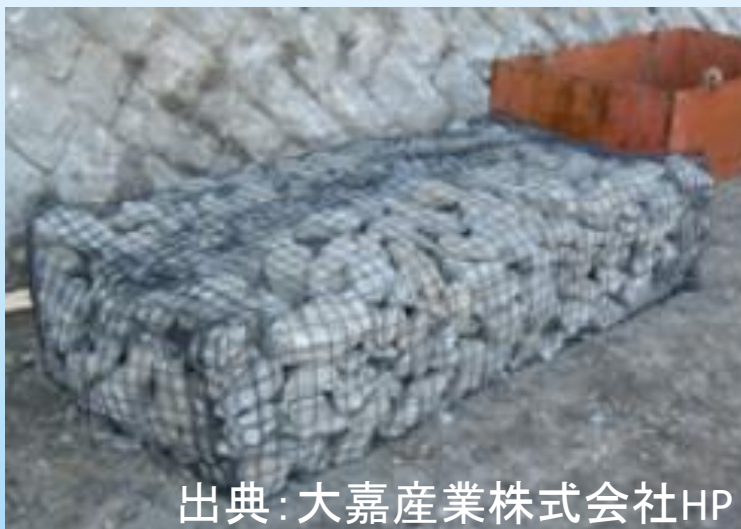
## <スーパーかせんカゴ>

- ・軽量
- ・高い耐久性
- ・さびない
- ・ささくれが無く、滑りにくい

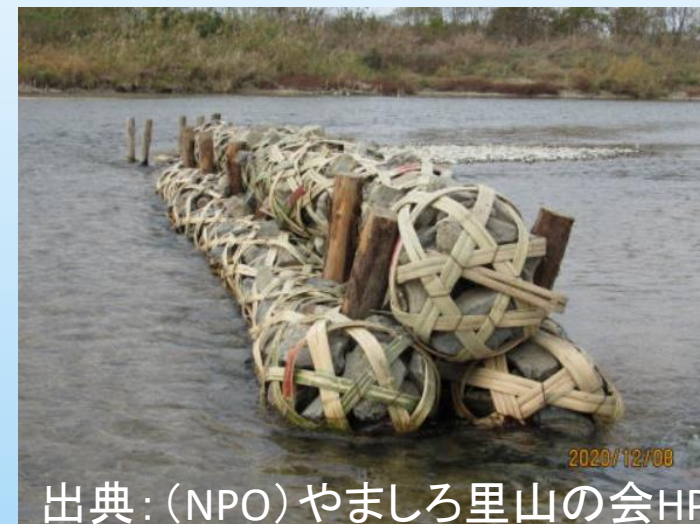
## <竹カゴ>

- ・自然に溶け込む
- ・手作りすれば楽しい

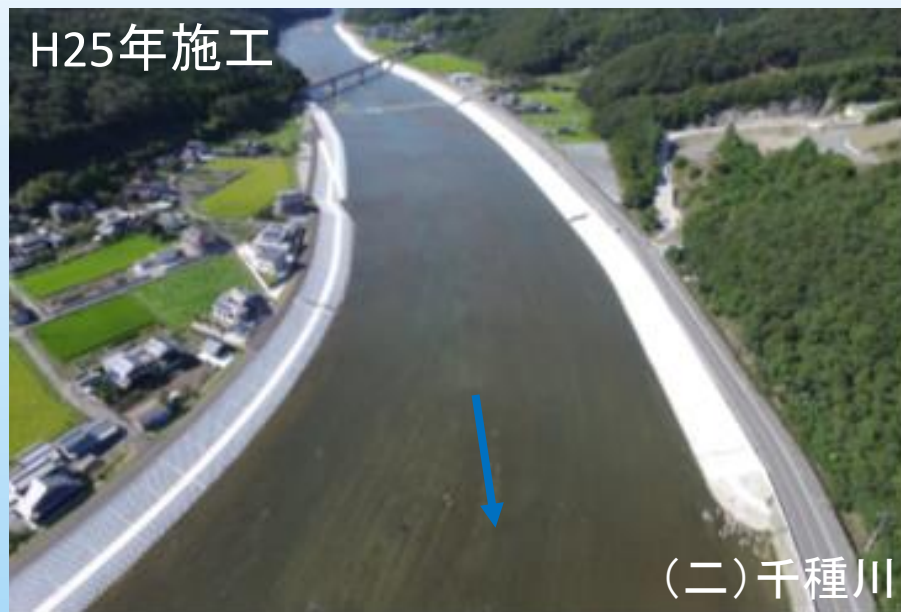
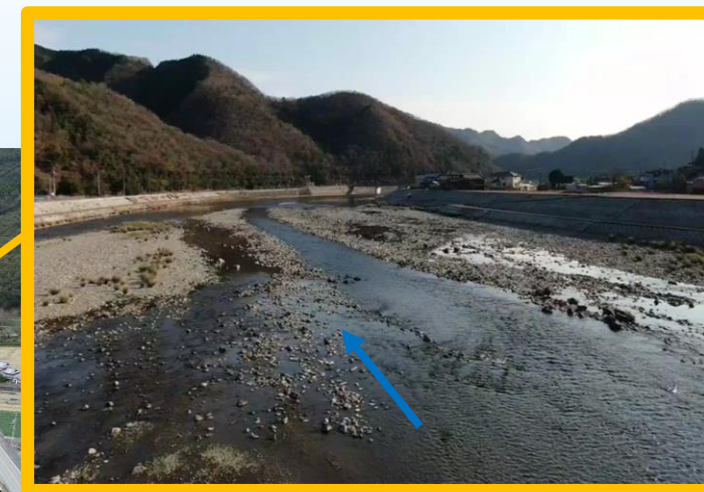
# ● 滞筋工の検証(R3成果)

漁業協同組合を通じて「アユの漁獲量が増えた」との声があり、  
効果を実感

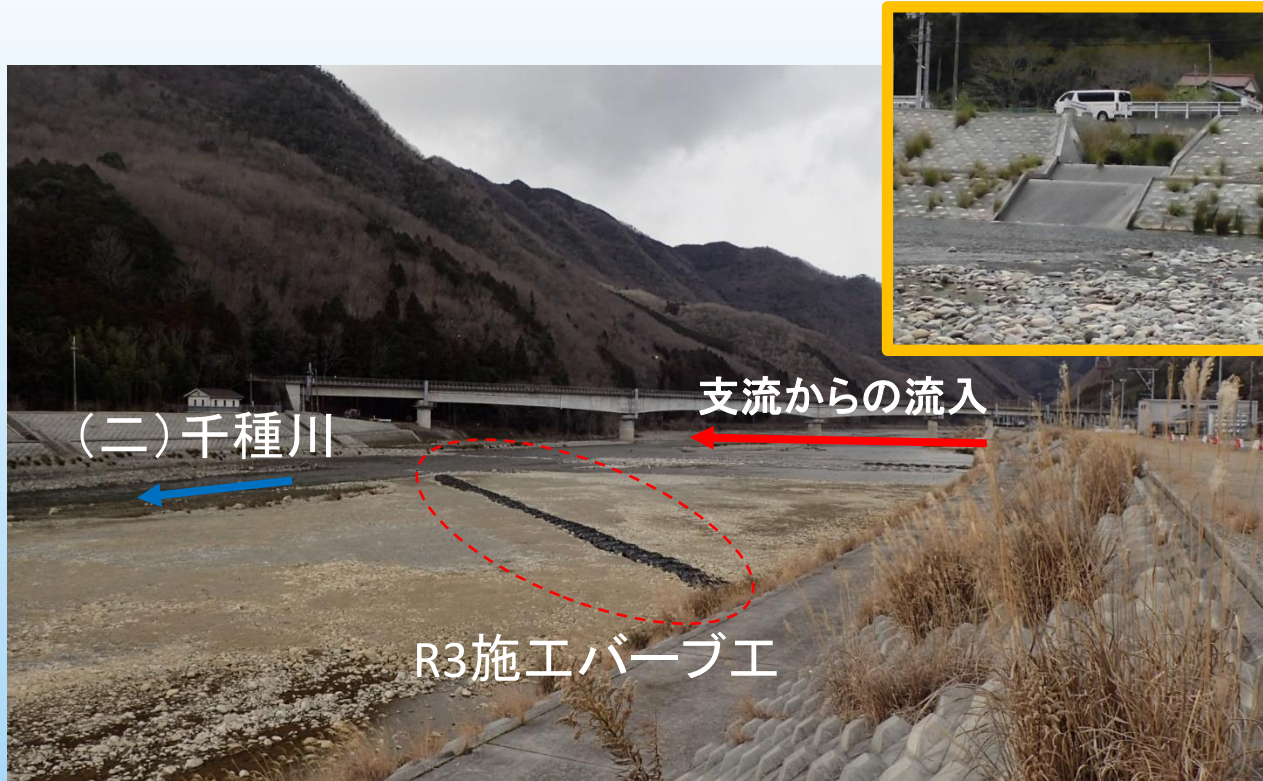
# ●バースエの検証(R4成果)

＜主な出水＞ ※R3流量観測(上郡水位局)より  
令和4年7月19日 : 461.8m<sup>3</sup>/s  
令和4年8月18日 : 302.6m<sup>3</sup>/s  
(水防警報1号待機水位相当)

洗掘: なし

堆積: わずかに堆積

- ・ 計算と実測が異なった要因として、洪水流量が少なかったこと、滞筋や支川流入の影響を受けたことなどが考えられる
- ⇒ 今後、**流線方向を意識した計画**が必要

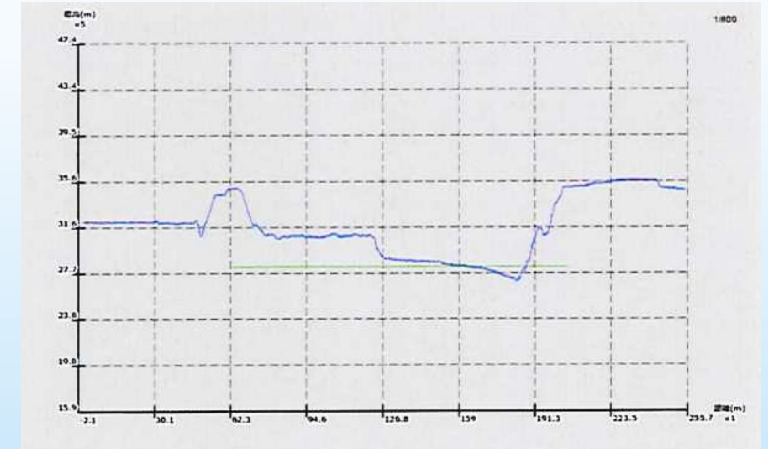
断面図による土砂堆積状況把握

計画河床から堆積

計画河床から洗掘

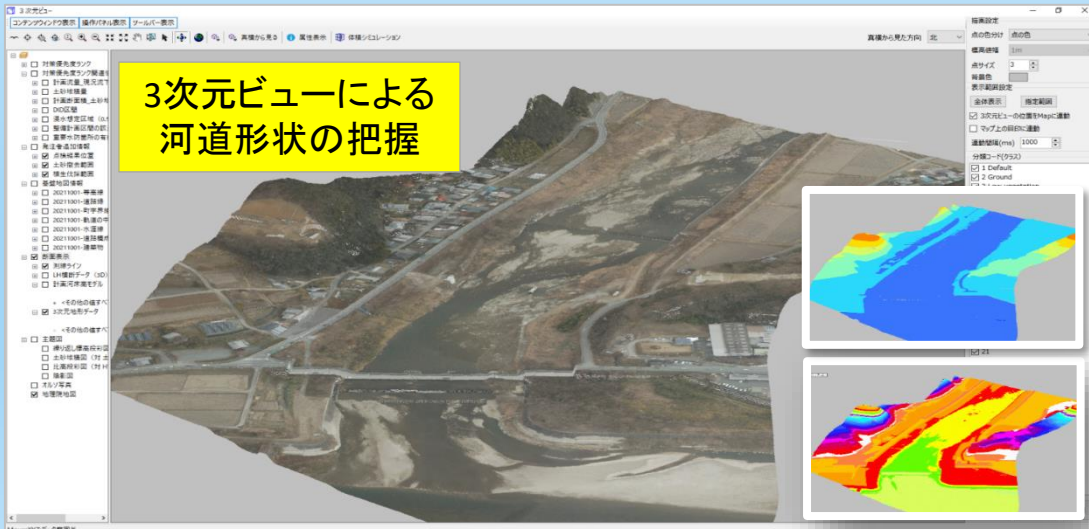
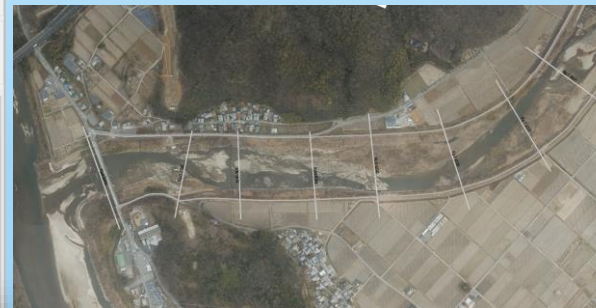
2次元ビューによる河道形状の把握

測線断面、任意点間の断面表示が可能
