堤防決壊

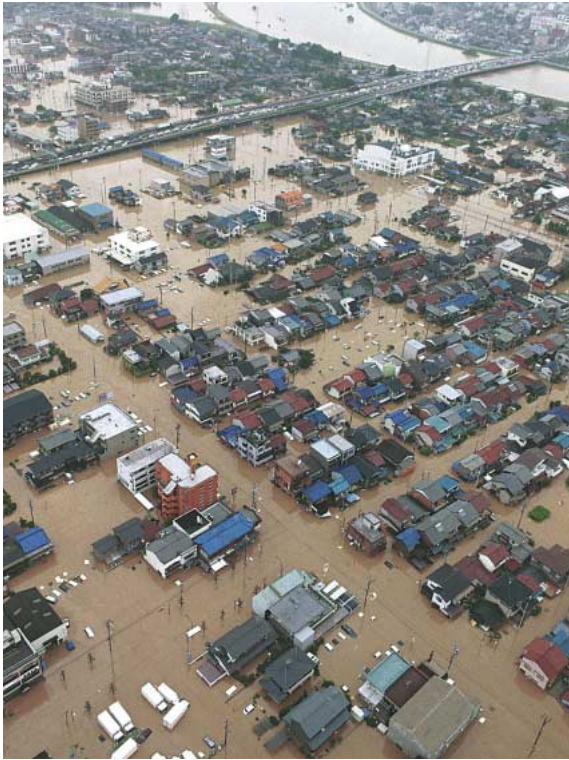
[上] 新川の決壊で、瞬間に一面泥海と化した西枇杷島町
[左] 約 100 m にわたって決壊した新川左岸堤防

日本海をゆっくりと南下していた秋雨前線は、台風14号の影響で活動が活発となり、東海地方から四国地方にかけて大雨をもたらした。特に名古屋市では11日一日で428mmの降水量を記録。これは過去最も多かった240.1mmの倍近い雨量で、年間降水量の3分の1以上が降ったことになる。また、12日午後5時までの24時間降水量では534.5mm、1時間の最大降水量は93mmと、いずれも明治24年からの観測史上最大の値を記録した。この猛烈な雨によって新川が破堤したのは9月12日の未明のことだった。新川は前日からの雨で計画高水位を超える危険状態が数時間続いていたが、午前3時30分頃になって名古屋市西区あし原町の支流と交わる地点の左側堤防が長さ100mにわたって決壊。内水氾濫の影響もあって、西区のほか西枇杷島町、新川町などで約1万8000戸の浸水被害を出した。ほぼ同時刻の午前4時頃、今度は新川と並行して流れる庄内川が中川区の一色大橋下流右岸で溢水。床上4戸を含む約190戸が浸水被害を受けた。一方、大雨のピーク時にあたる前日の夜には天白川が越水しており、さらに愛知県南知多町と名古屋市緑区では竜巻も発生した。結局、この豪雨によって東海3県で合わせて18万世帯に避難勧告が出され、被害は死者10人、浸水家屋7万戸以上に及ぶなど、昭和34年の伊勢湾台風以来の惨禍となった。

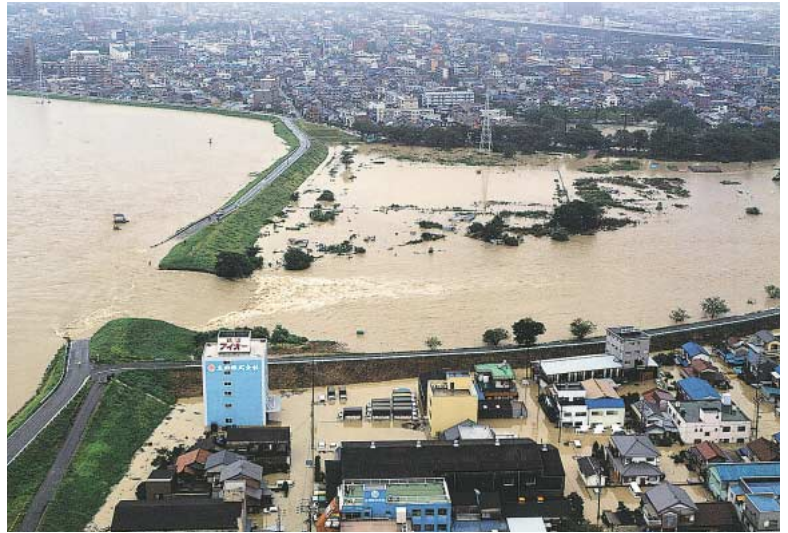
11日から降り続いた大雨で越流した新川洗堰

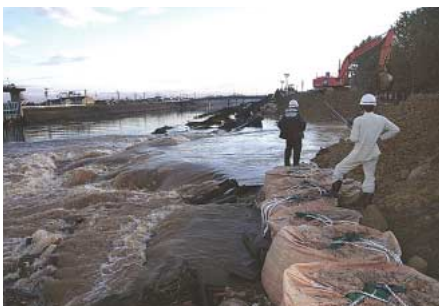
決壊個所では懸命の復旧工事が行われた
