暴風域を拡大して再上陸 北海道を襲った暴風被害

防災よりも復旧・修復に主眼を置く

台風18号によって戦後最大級の被害を被った厳島神社。

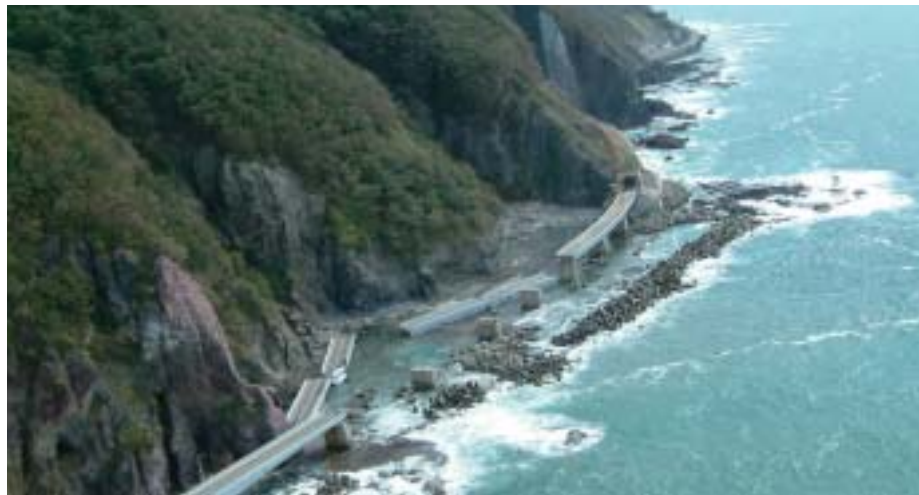
台風による高波で国道229号の大森大橋の3分の1、全長429mのうち158mが落下し、3つに折れた。台風18号による道内の死者は8人、負傷者は400人以上に及んだ。

▲高波で橋げたの一部が落下した国道229号の大森大橋（北海道神恵内村）〔写真提供／北海道開発局〕
