「激特事業」の実施決定

～平成24年7月九州豪雨への対応～

筑後川水系（花月川・有田川）、白川水系（白川・黒川）及び矢部川水系（矢部川・沖端川）において、大分県、熊本県、福岡県と連携し緊急的に対策を実施する「河川激甚災害対策特別緊急事業（激特事業）」が決定しました。

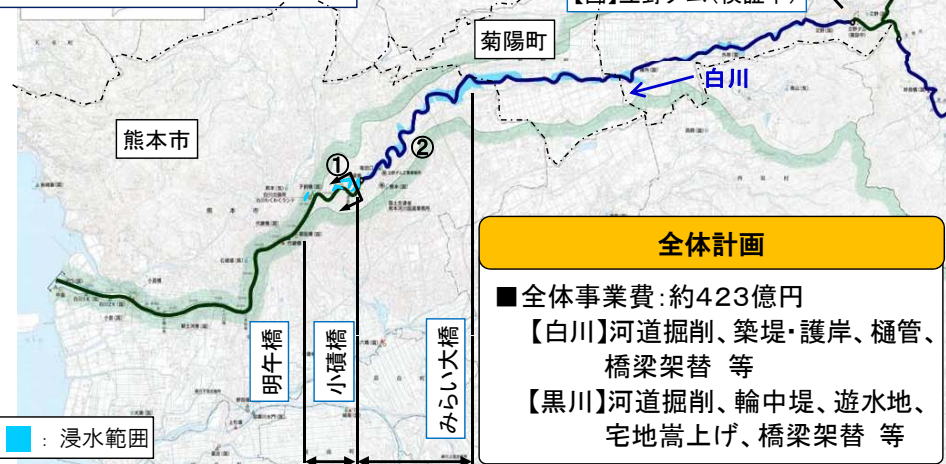
被害状況（H24. 7. 12出水）

- 白川の代継橋水位観測所で、観測史上最高の水位を記録。
- 白川および黒川沿川で、2, 983戸の家屋等が浸水。
- 国・県管理区間の至るところで越水が発生。
