新潟県魚沼市 下祝沢地すべり災害対応の経緯

平成25年5月16日  
水管理・国土保全局砂防部保全課

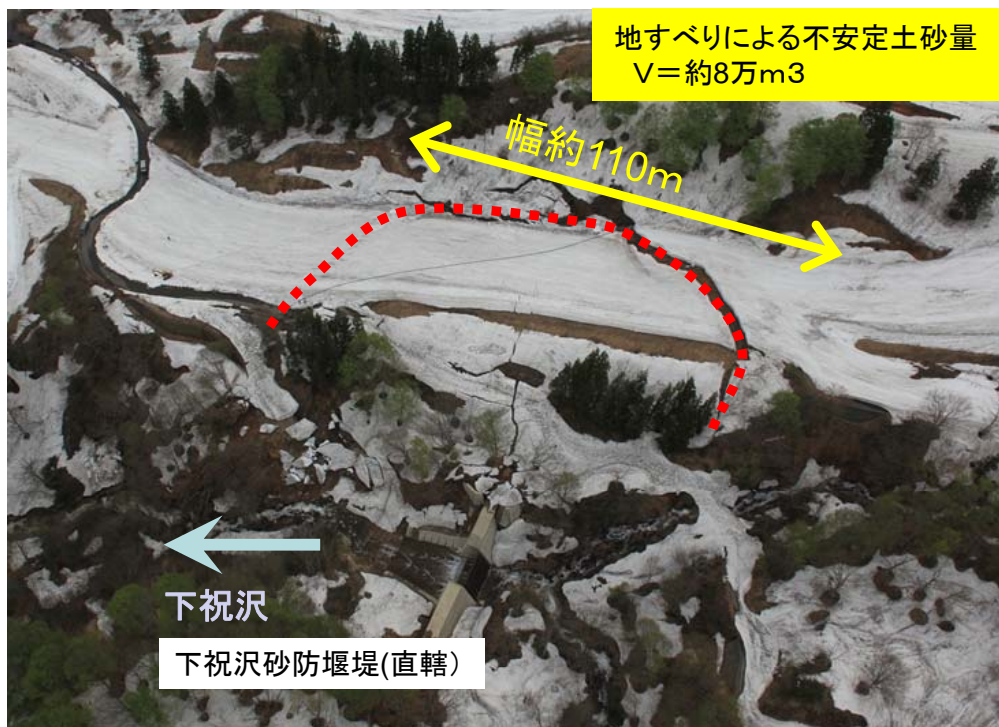
5月10日(金)撮影

- 5月7日 17時すぎ 新潟県道路除雪中に地すべりの変状確認。北陸地整にも情報提供あり。  
(5/6までスキー場営業していたが大きな変状は確認されていなかった)
- 5月8日 北陸地整湯沢砂防事務所が現地確認実施したところ、下祝沢砂防堰堤(直轄)袖部で変状を確認(新潟県及び魚沼市も別途調査実施し、現地確認)
- 5月9日 砂防堰堤の袖部の変状や堰堤下流部の斜面の変状が顕著となった。  
調査結果については、新潟県、魚沼市と共有。地すべり監視機器設置手配。  
魚沼市から下流集落の区長等に地すべりの状況等について説明を実施。
- 5月10日 北陸地整による地すべり監視機器設置 →新潟県、魚沼市と情報共有  
本省砂防部等より専門家を派遣し現地調査を実施
- 5月11日 土砂の急激な流出に備え、守門川下流の砂防堰堤において、緊急除石に着手  
さらに土石流ワイヤーセンサーを下祝沢最下流に設置

【地すべりの発生状況】

—地すべり監視及び緊急除石 継続実施中—
