奈良県五條市<sup>ごじょうし</sup>赤谷地区・十津川村<sup>とつかわむら</sup>栗平地区の河道閉塞の一部侵食に対し  
土砂災害専門家を派遣した結果について

## 台風 11 号に伴う赤谷及び栗平河道閉塞被災状況 所見

ご じょう し あかだに と つ か わ む ら く り だ い ら  
奈良県五條市赤谷地区・十津川村栗平地区の河道閉塞の一部侵食状況

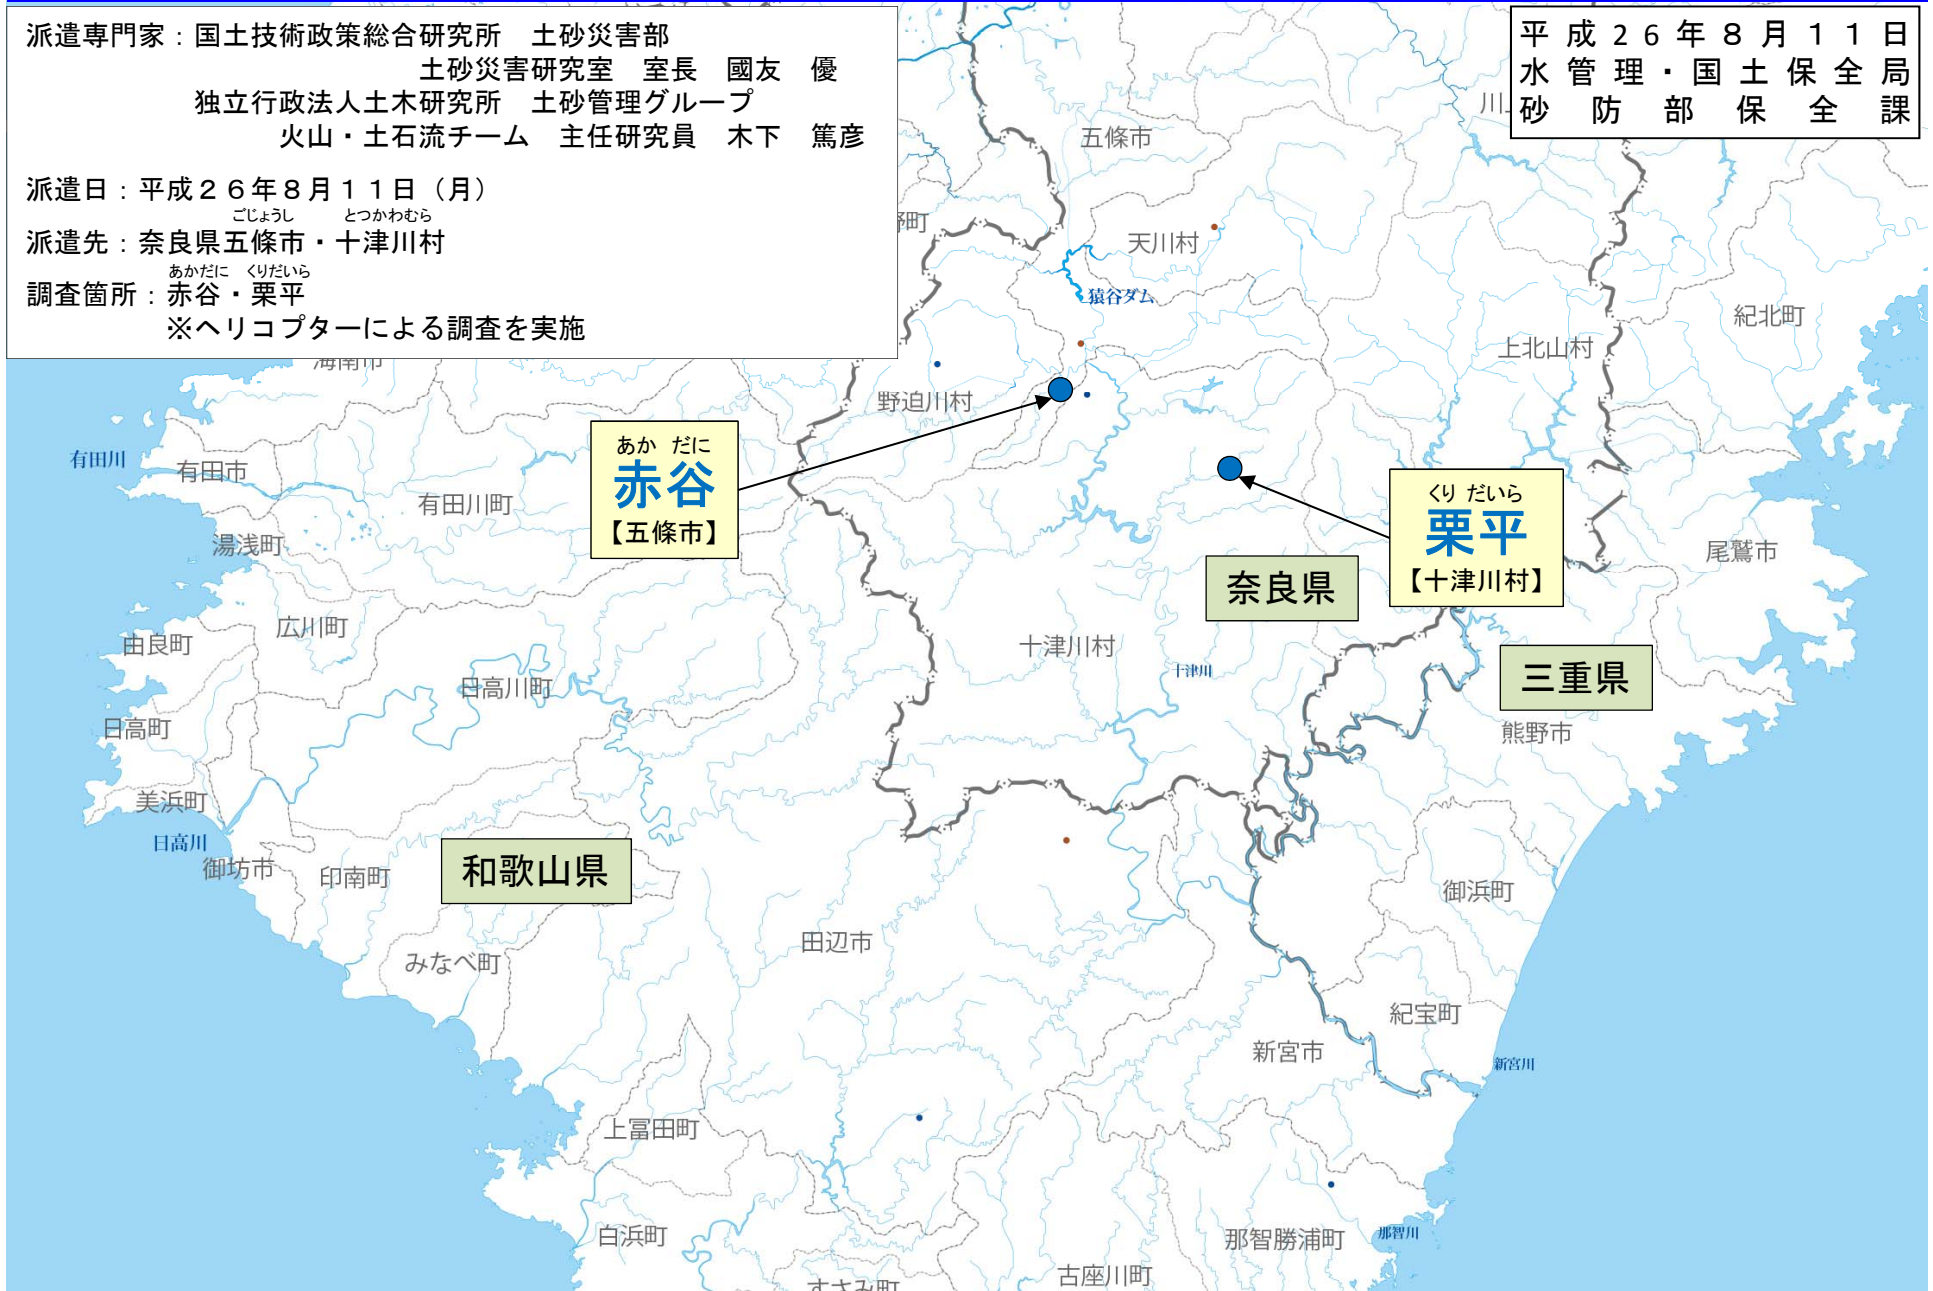
ごじょうし あかだに  
五條市赤谷地区

- ・ H23.9 崩壊時の崩壊残土（左岸不安定土砂）の崩落と、仮排水路の流失及び縦侵食の拡大を確認。
- ・ 天然ダム形成後の最大となる降雨（330mm）により、不安定土砂の崩落とある程度の縦侵食が生じたと推察される。
- ・ ただし、平成 26 年 7 月末時点で本堤部が完成していた基幹堰堤が効果を発揮し、縦侵食の進行を軽減したものと考えられる。
- ・ なお、平成 23 年 9 月の深層崩壊斜面においては、新たな拡大崩壊やガリー侵食、目立った湧水は確認されなかった。

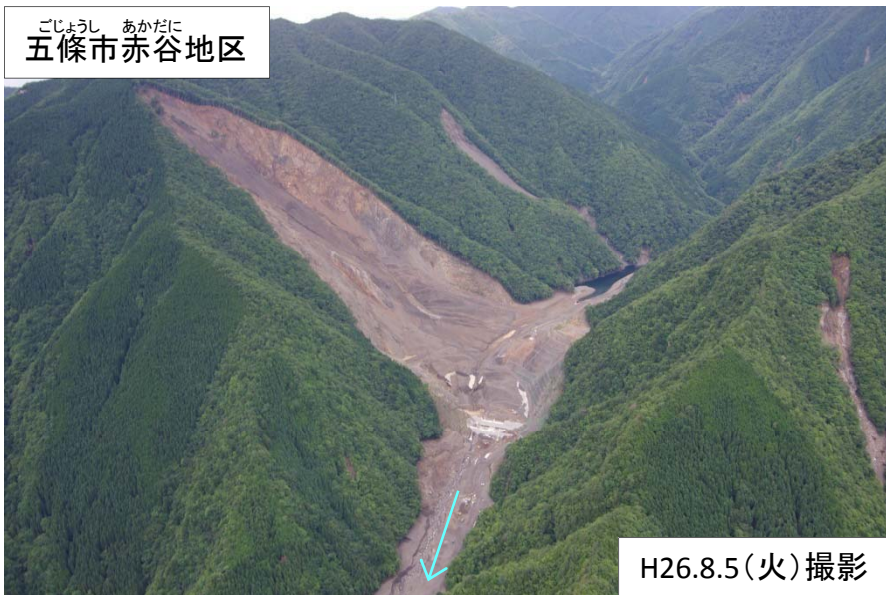
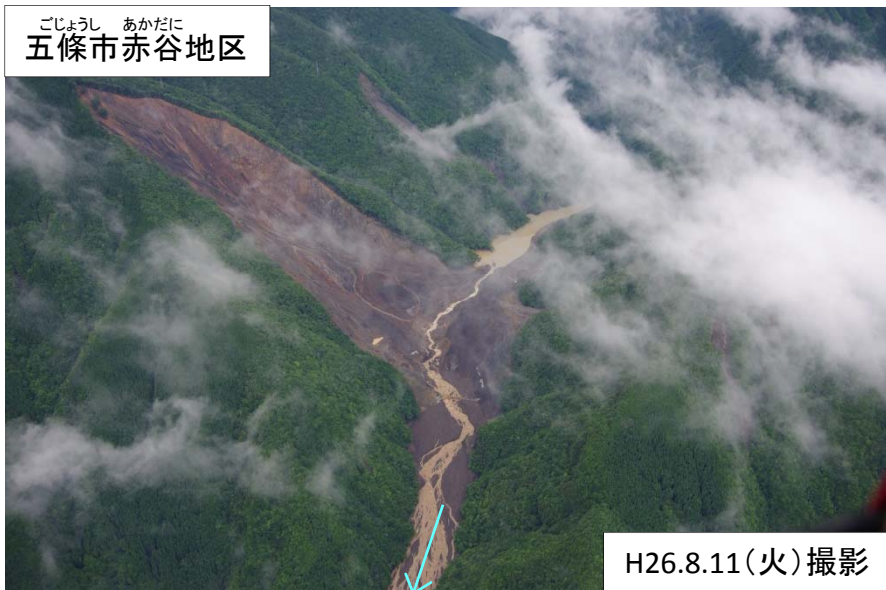
- ・ 直ちに下流部に被害が及ぶ危険性は小さいと考えられる。  
理由 ①平成 23 年 9 月の深層崩壊斜面に新たな拡大崩壊は認められない  
②基幹堰堤により、今後大幅な侵食が進む危険性は少ない  
ただし、台風の接近等の大雨が予想される場合は、十分な警戒が必要である。

- ・ 水位の観測、CCTV による状況監視は警戒・避難体制上重要となることから、早期の復旧を行うとともに、地元自治体や住民と監視体制について十分情報共有を図ることが重要。
- ・ 基幹堰堤の効果は大きいと考えられることから、速やかな復旧及び残工事の完成を見込む必要がある。

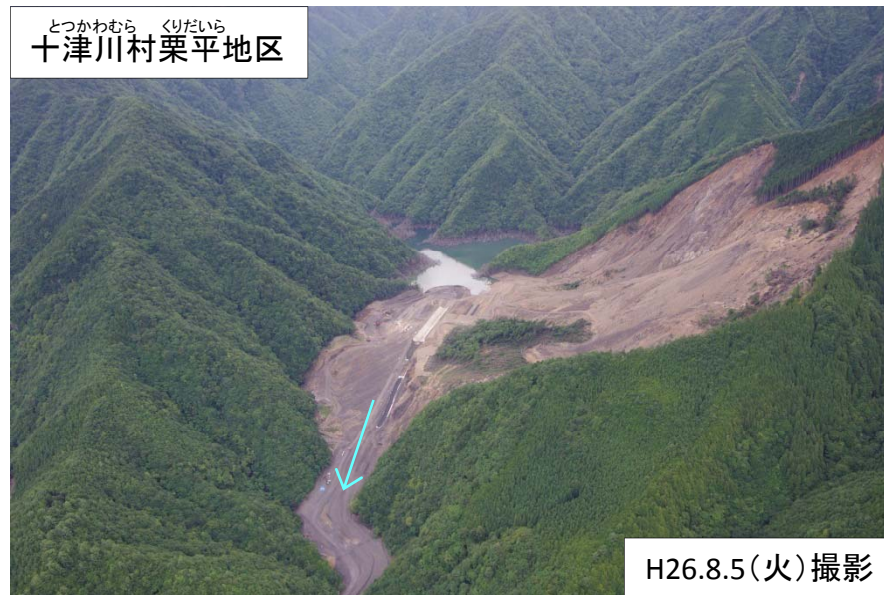
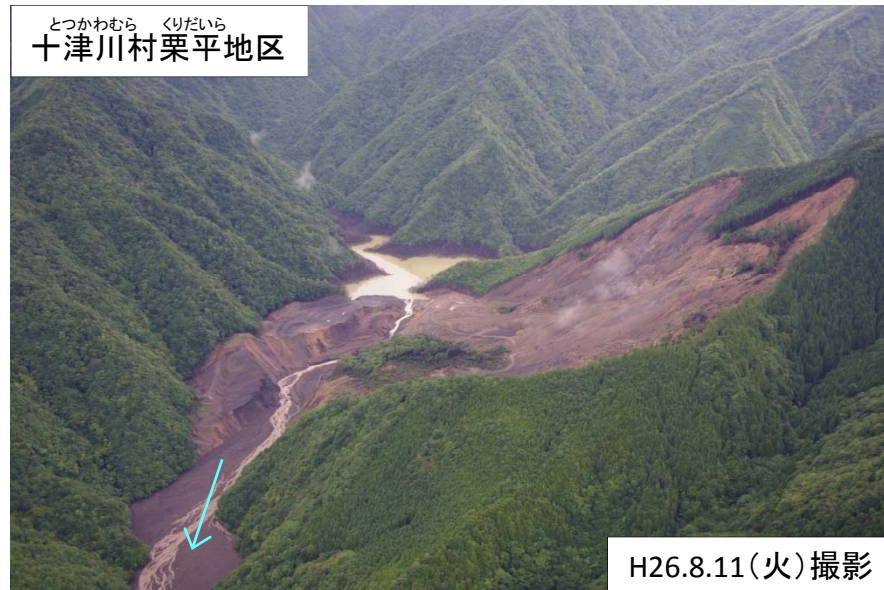
とつかわむら くりだいら  
十津川村栗平地区

- ・ 仮排水路及び暗渠管の流失、縦横侵食の発生を確認。
- ・ 仮排水路を流下した流水により河道閉塞部の末端から侵食が進み、上流端に到達した段階で急速に縦横侵食が進んだと推察される。
- ・ なお、崩壊斜面については、空中からの調査においても、新たな拡大崩壊やガリー侵食、目立った湧水は確認されなかった。

- ・ 直ちに下流部に被害が及ぶ危険性は小さい。  
理由 縦侵食が進んだことによって、流路の勾配が侵食前に比べ小さくなった  
ただし、台風の接近等の大雨が予想される場合は、十分な警戒が必要。

- ・ 水位の観測、CCTV による状況監視は警戒・避難体制上重要となることから、早期の復旧を行うとともに、地元自治体や住民と監視体制について十分情報共有を図ることが重要。
- ・ 速やかな基幹堰堤工事への着手が必要。
- ・ 流木の発生源や、河道閉塞部の直下流部へ堆積した土砂の再移動について、監視が必要。
- ・ 暗渠管による排水等の対策工の効果によって、河道閉塞土砂の侵食量及び湛水池からの流出量が低減されたものと考えられるが、詳細については今後検証が必要。
