平成29年9月台風第18号に伴う豪雨により大分県津久見市で発生した土砂災害に対して 緊急的に砂防工事を実施します

平成29年9月台風第18号に伴う豪雨により発生した土石流に対して、大分県が緊急的に対策工事を実施します。

【岩屋川1】

いわやがわ
つくみしおおあざつくみうら
大分県津久見市大字津久見浦
発生日 : 平成29年9月17日
保全対象 : 人家14戸、市道
主な対策工 : 砂防堰堤工

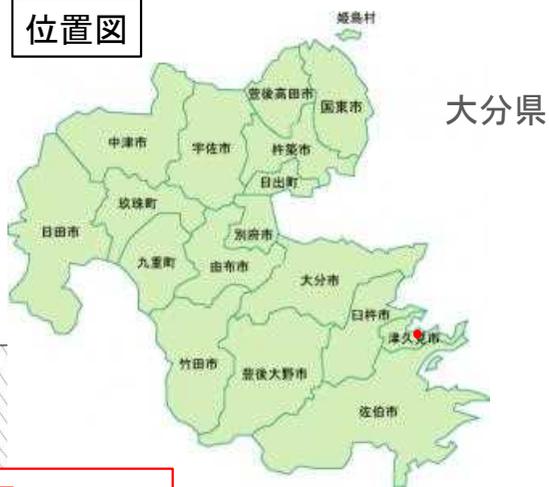
位置図

砂防堰堤工
(H=6.5m, L=46.0m)

土石流・流木流下および堆積区間

流域面積 A=0.02km²

工事用道路 L=130m

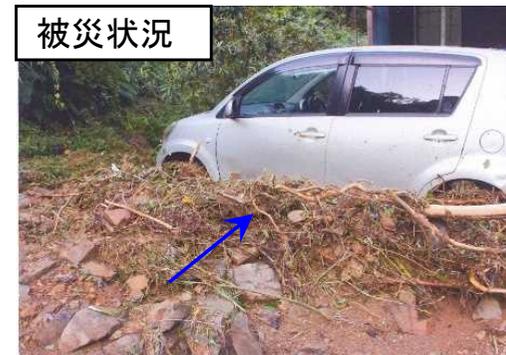
被災状況

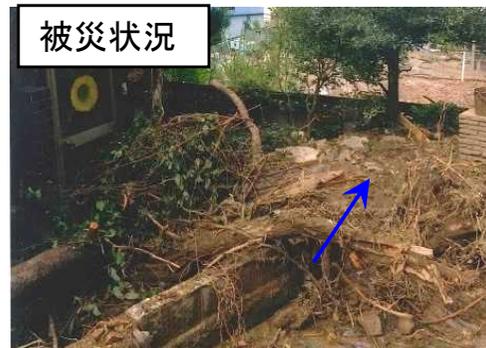
被災状況

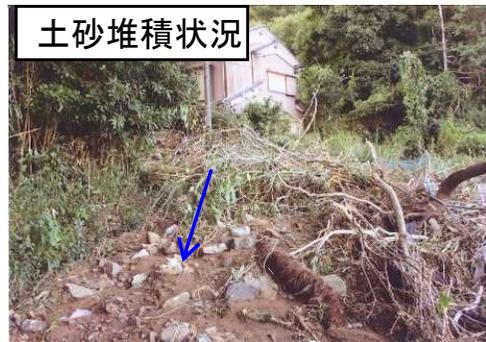
土砂堆積状況
