平成17年台風14号による土砂災害【速報版】

Occurrence of sediment-related disasters caused by typhoon 14

【国土交通省 砂防部 H17.9.12】

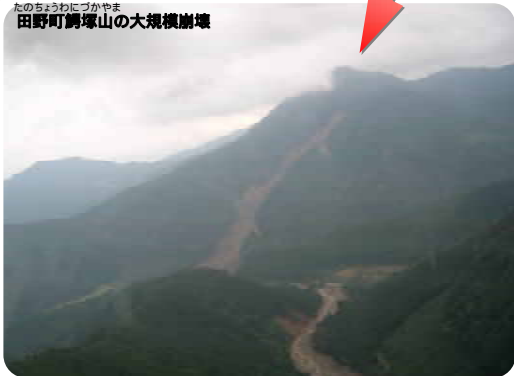
たのちようわにづがやま
田野町鶴塚山の大型崩壊

宮崎県内の3箇所において
大規模な崩壊を確認

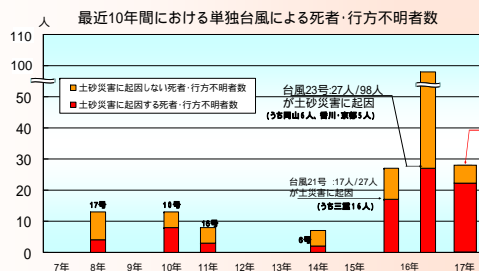
最近10カ年で2番目の死者行方不明者

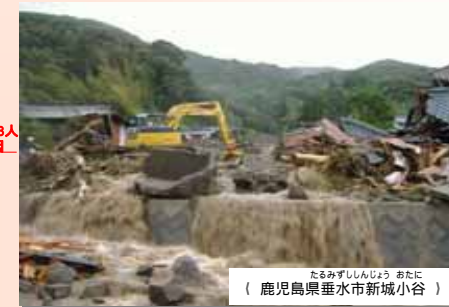
台風14号:22人/28人が土砂災害に起因

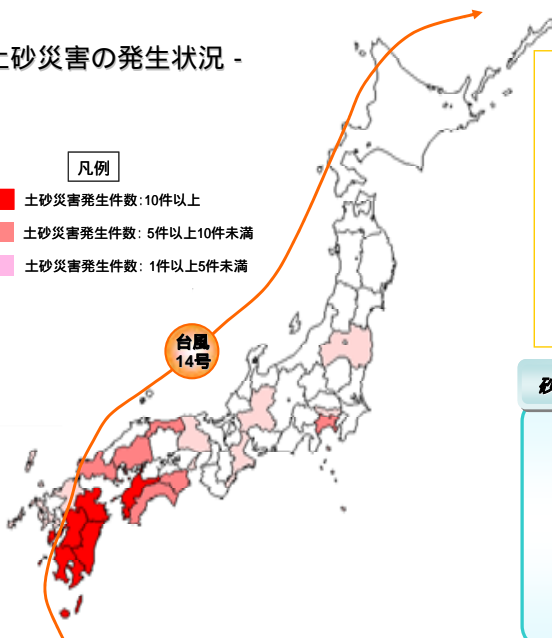
- 土砂災害の発生状況 -

- 土砂災害発生件数: 10件以上
- 土砂災害発生件数: 5件以上10件未満
- 土砂災害発生件数: 1件以上5件未満

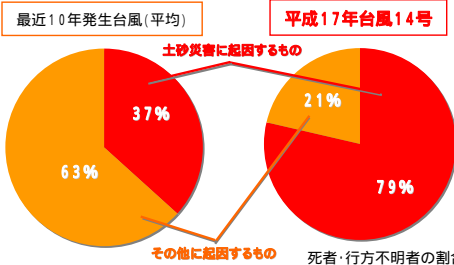
台風14号ではこれまでに比べて土砂災害による死者・行方不明者の割合が高い(79%)

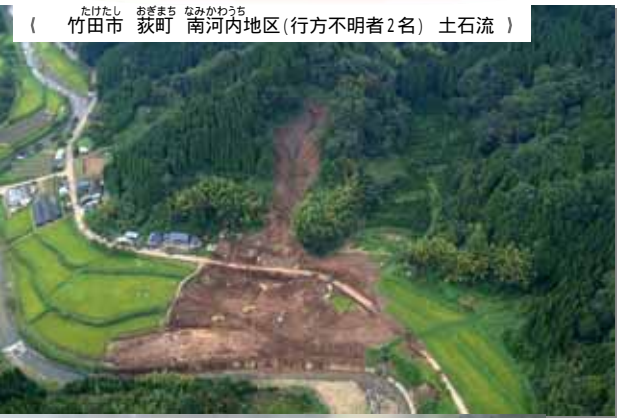
(竹田市 荻町 南河内地区 (行方不明者2名) 土石流)

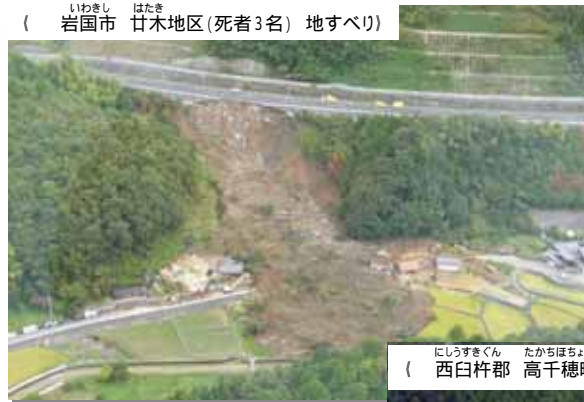
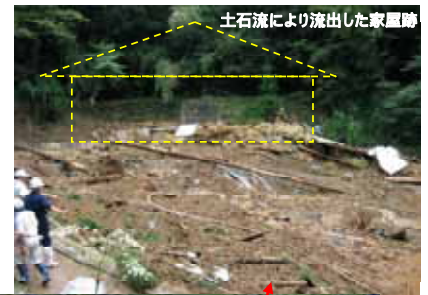
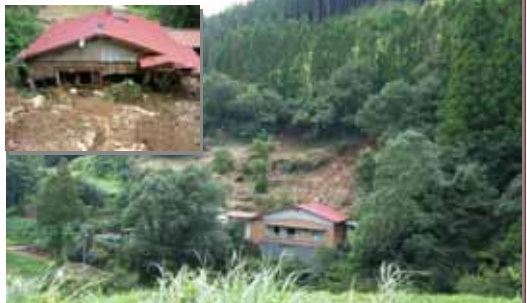
(岩国市 甘木地区 (死者3名) 地すべり)

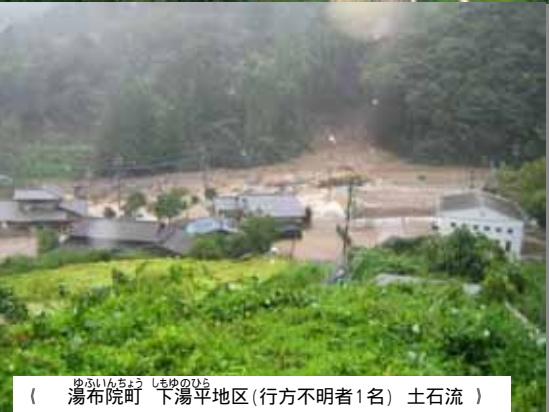
(湯布院町 下湯平地区 (行方不明者1名) 土石流)

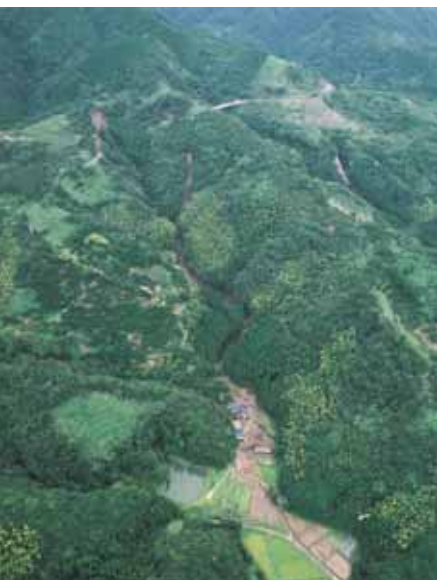
(垂水市新御堂 (死者1名) 土石流)

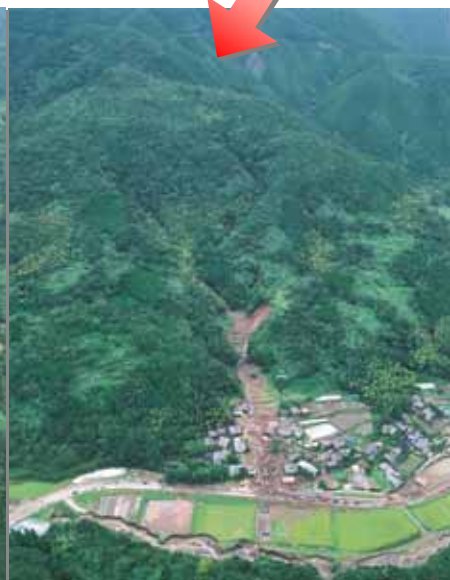
(垂水市新御堂 (死者3名) 土石流)

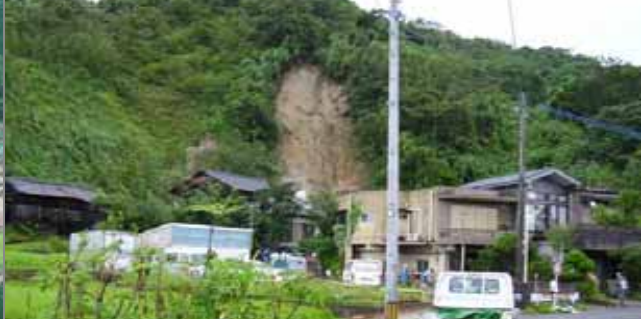
(垂水市新御堂 (死者1名) がけ崩れ)

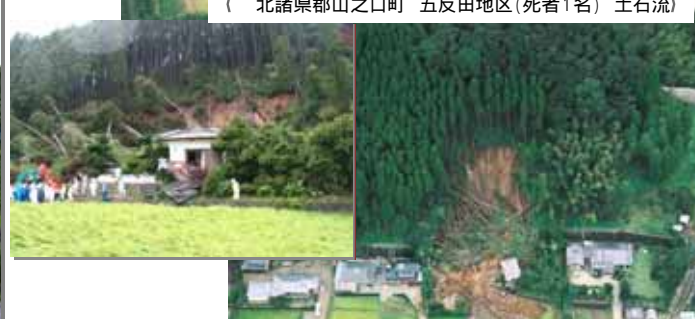
(北諸県郡 山之口町 五反田地区 (死者1名) 土石流)
