平成17年9月4日～7日 台風14号による土砂災害の発生状況【速報】

H17年9月12日16:30現在

河川局砂防部保全課

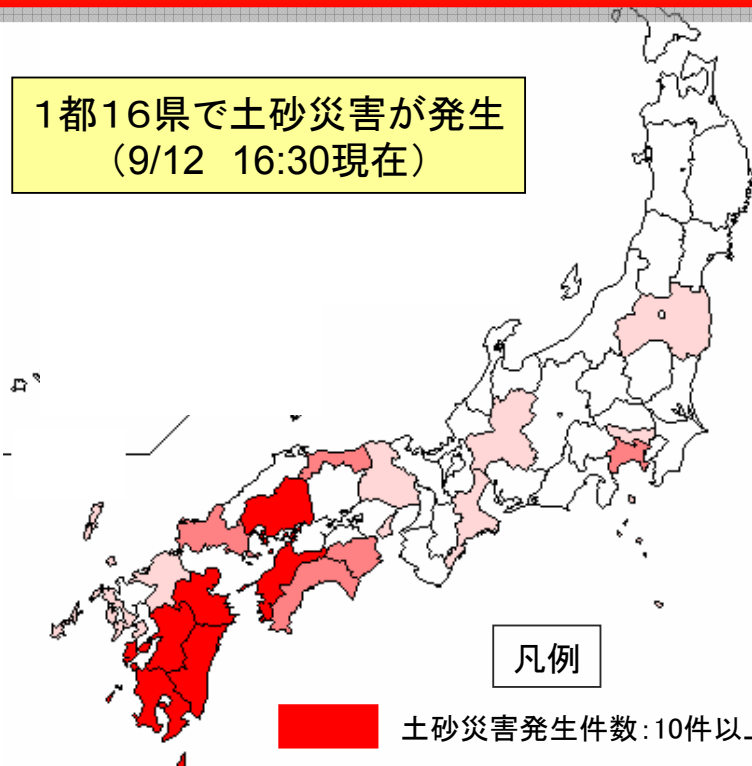
1都16県で土砂災害が発生
(9/12 16:30現在)

土砂災害
160件

土石流 : 53件
がけ崩れ : 92件
地すべり : 15件

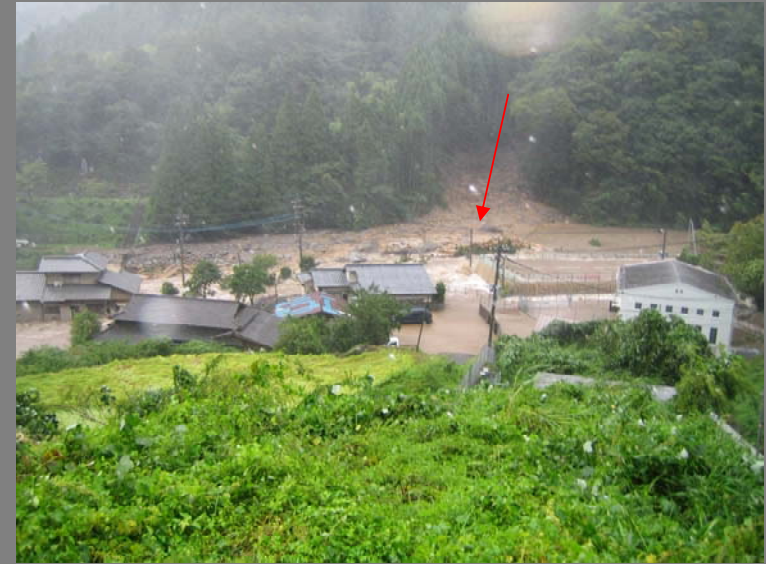
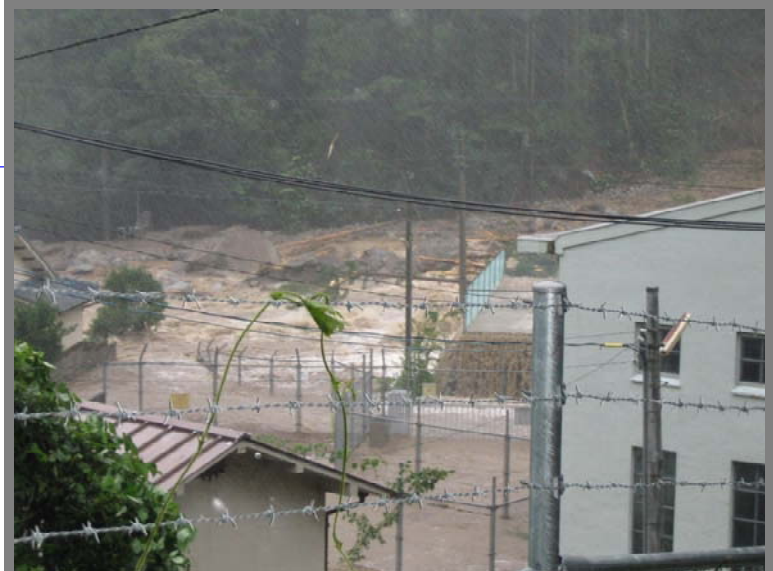
① 大分県 湯布院町 下湯平(行方不明1名) 土石流

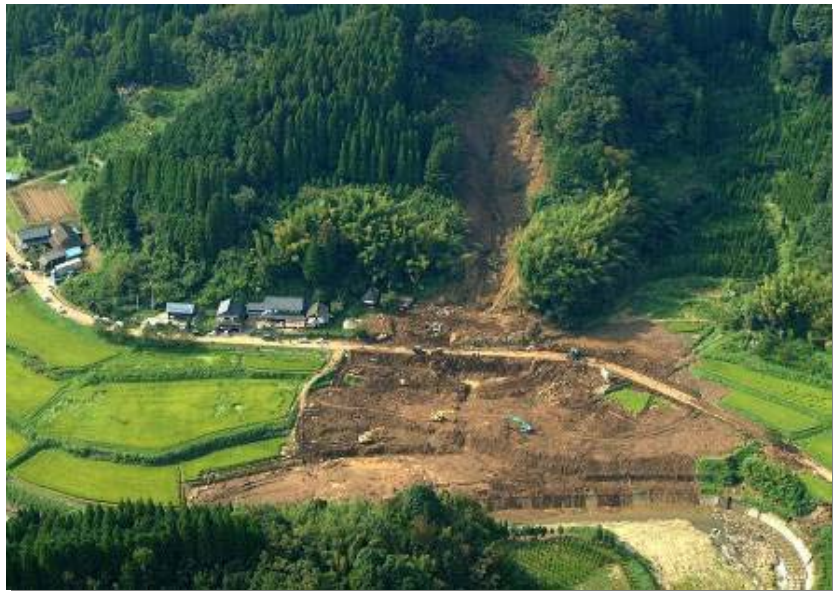
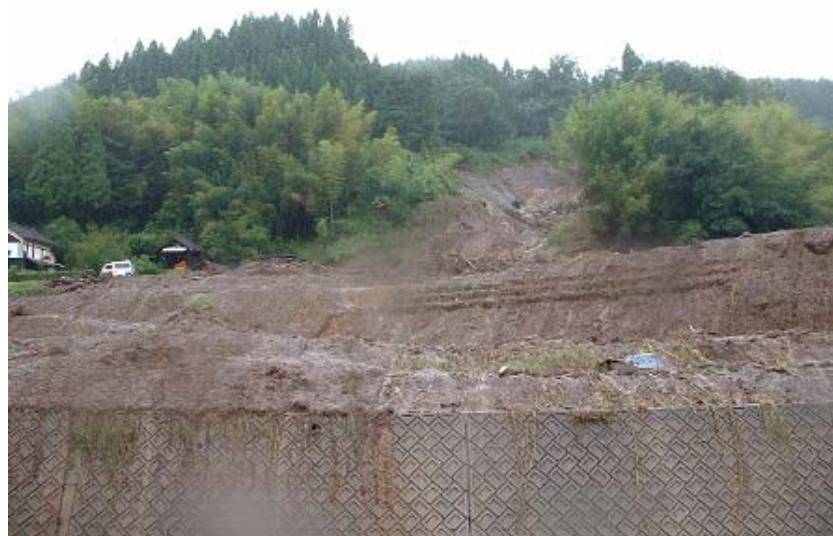
おおいたけん たけたしおぎまちみなみかわち
② 大分県 竹田市荻町南河内(行方不明2名)土石流

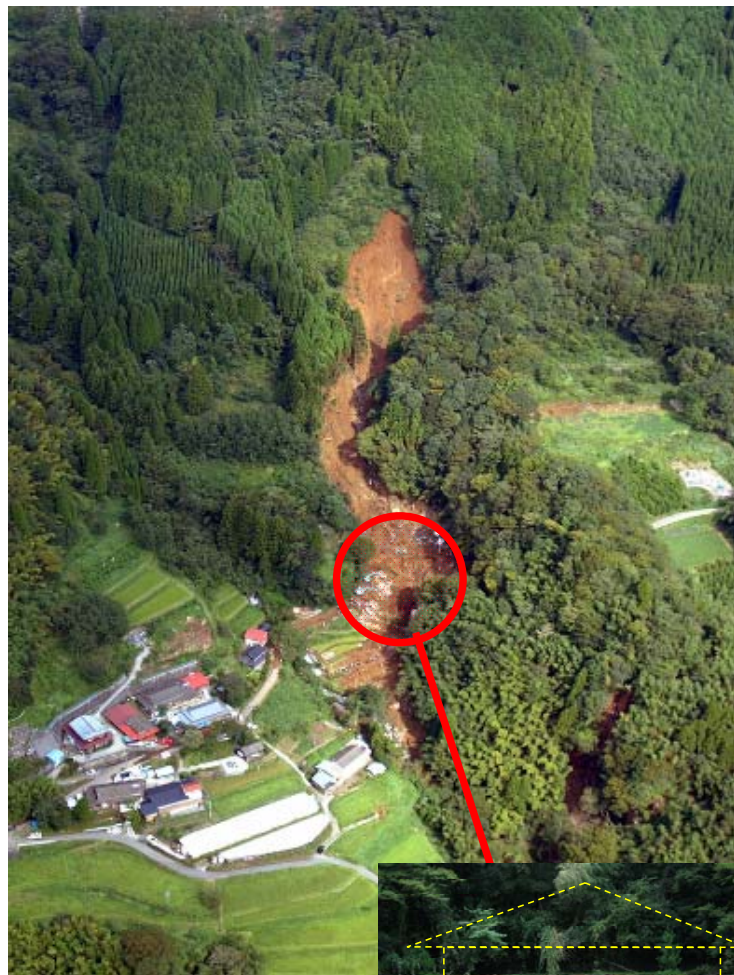
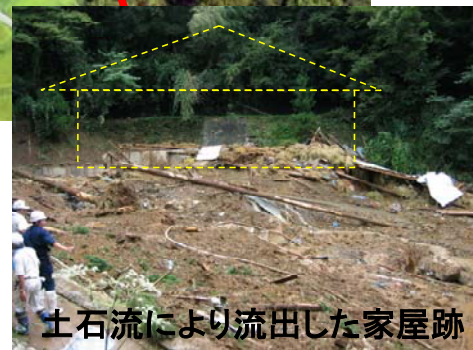
にしうすきぐん たかちほちよう とろくみなみ
③ 宮崎県 西臼杵郡 高千穂町 土呂久南地区(死者4名、一戸全壊) 土石流

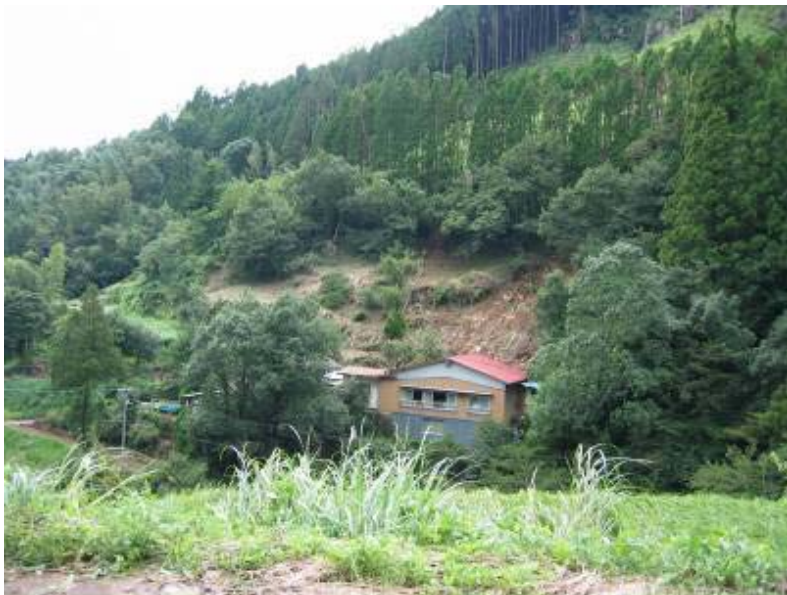
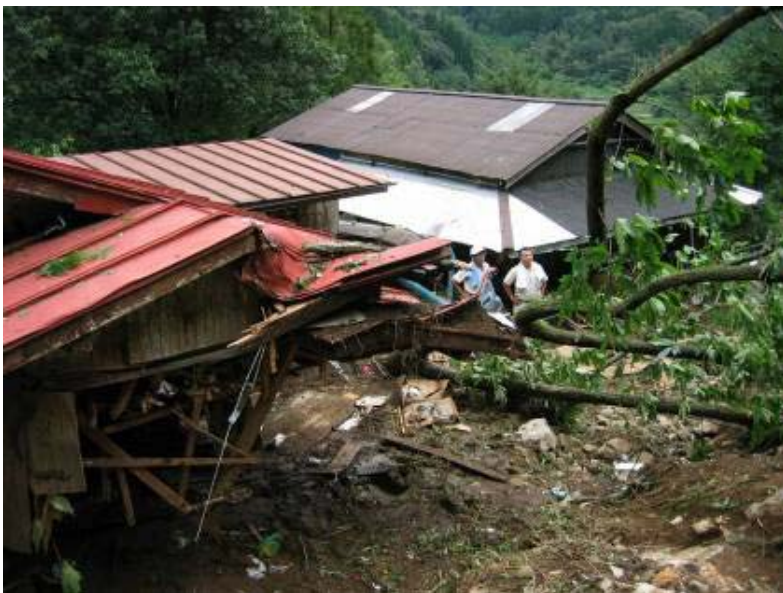
にしゅうすぎぐん たかちほちょう とろく
④ 宮崎県西臼杵郡 高千穂町 土呂久地区(死者1名) がけ崩れ

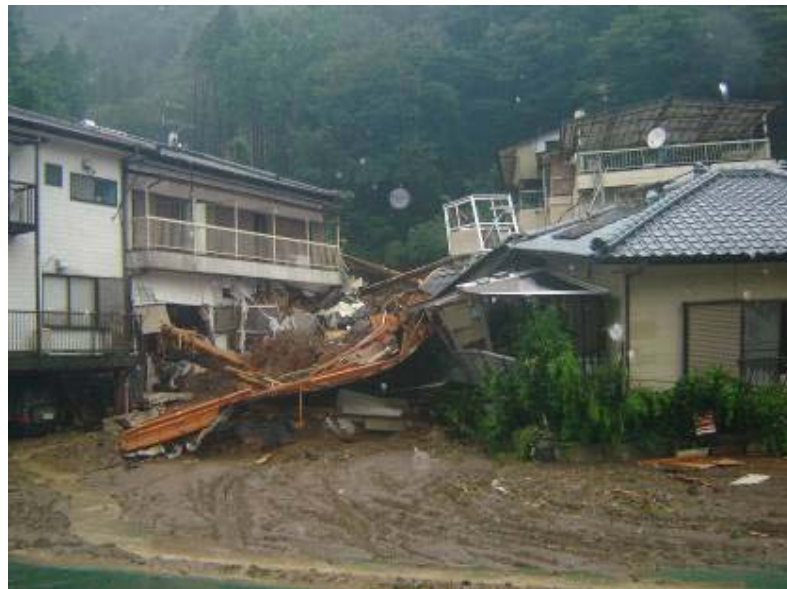
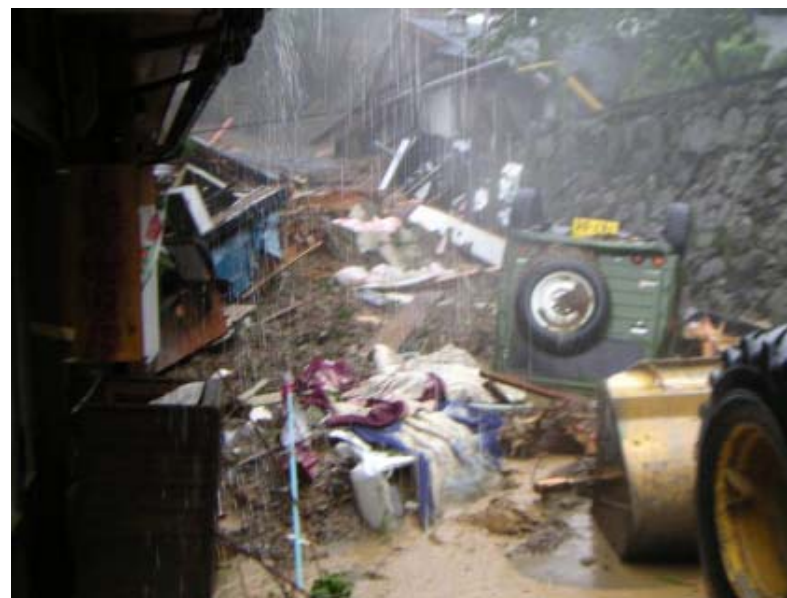
ひがしうすぎぐん ししばむら かみしいば
⑤ 宮崎県東臼杵郡 椎葉村 上椎葉地区(死者3名) 土石流

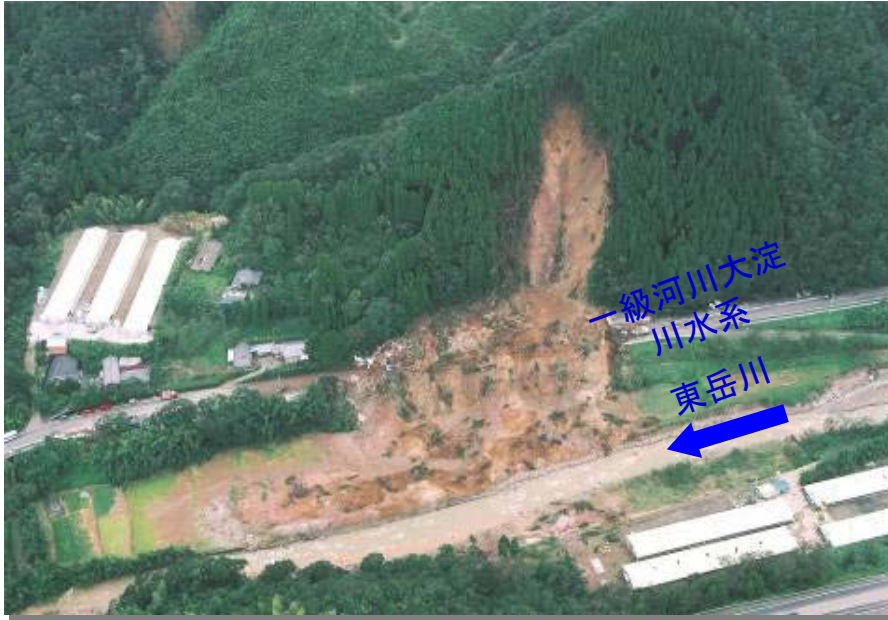
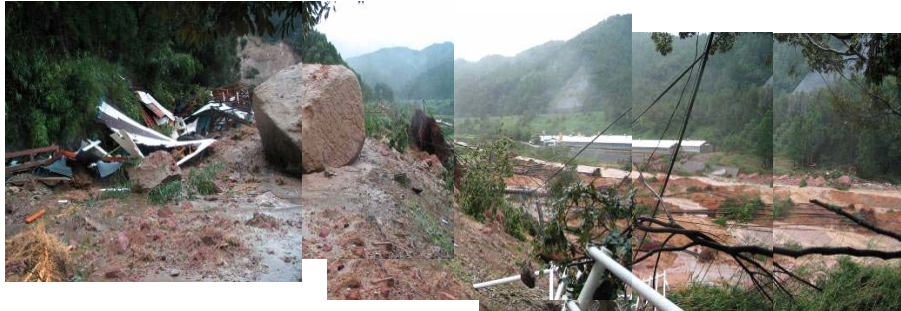
⑥宮崎県 北諸県郡 山之口町 五反田地区(死者1名)がけ崩れ

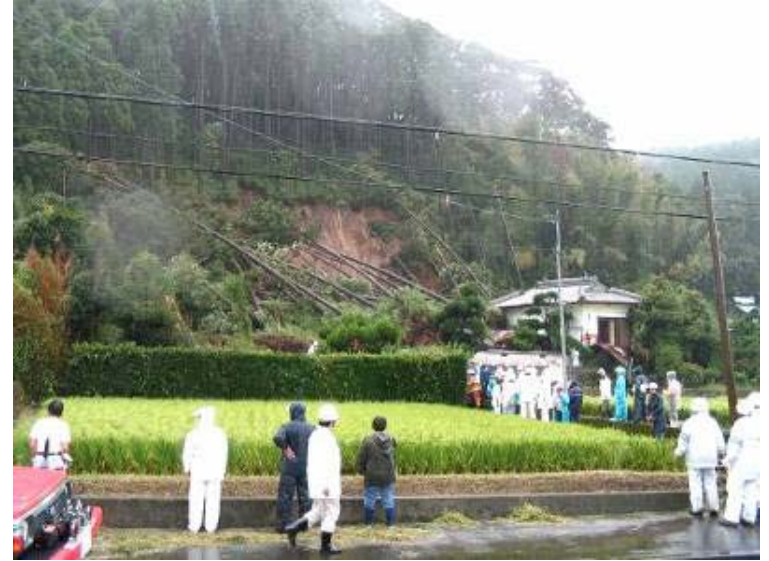
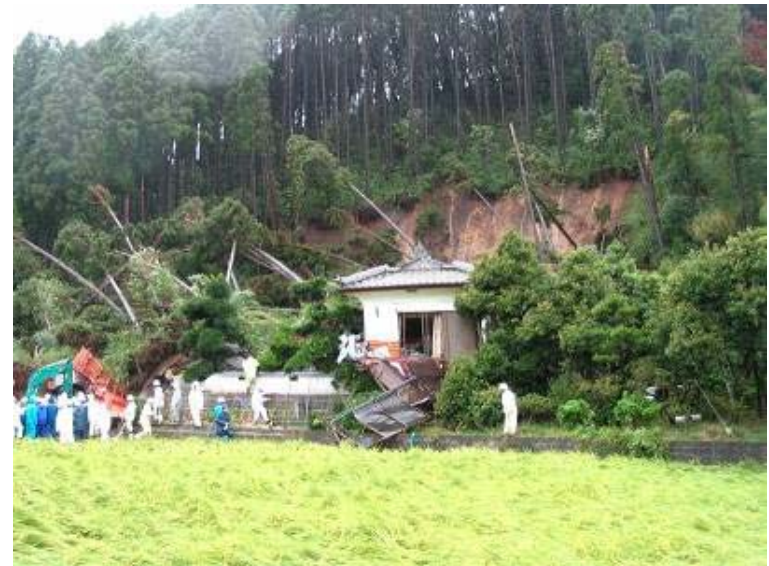
⑦ 宮崎県 北諸県郡三股町 切寄(死者2名)地すべり

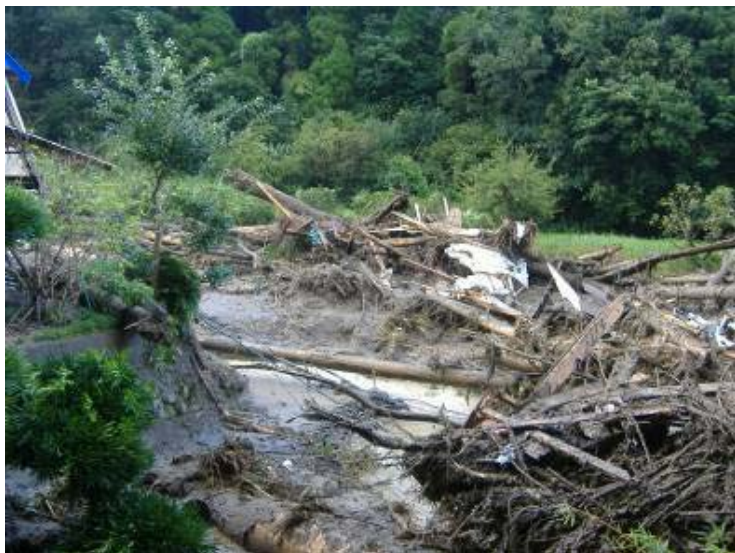
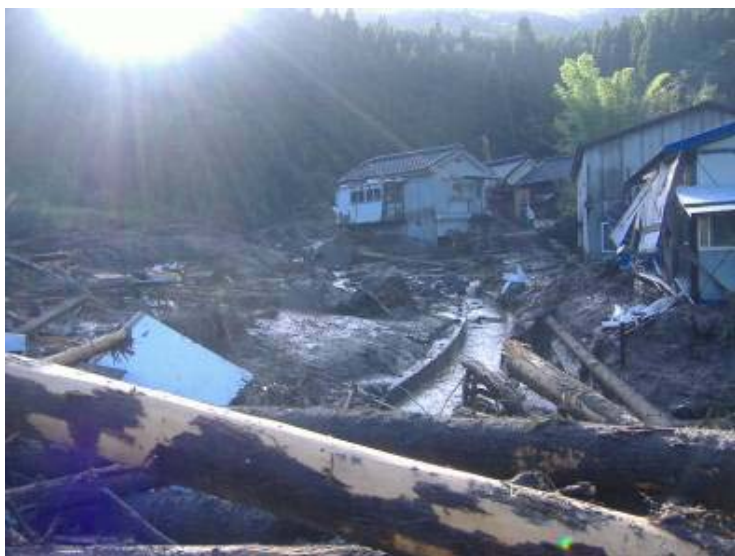
⑧ 鹿児島県 垂水市新御堂上ノ宮第2小川 (死者1名) 土石流

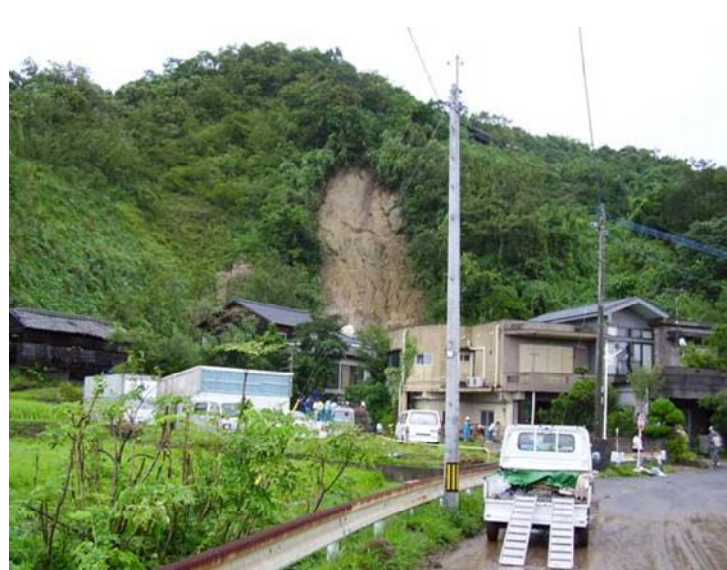
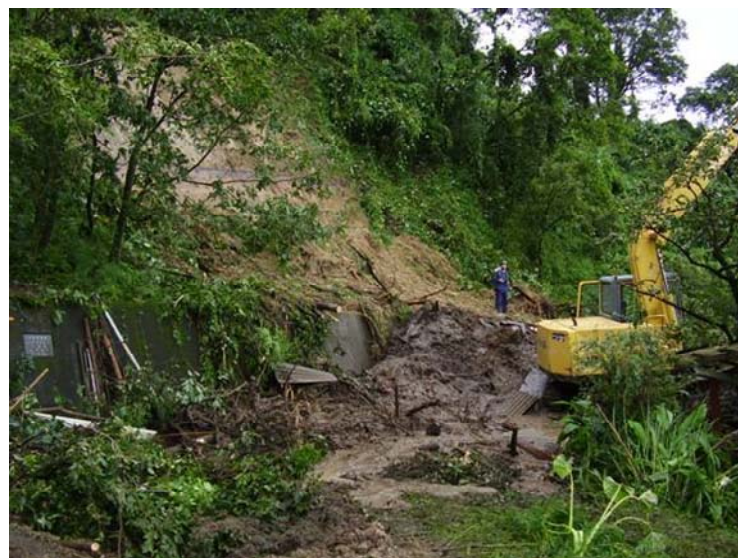
⑨ 鹿児島県 垂水市新御堂上ノ宮6 (死者1名) がけ崩れ

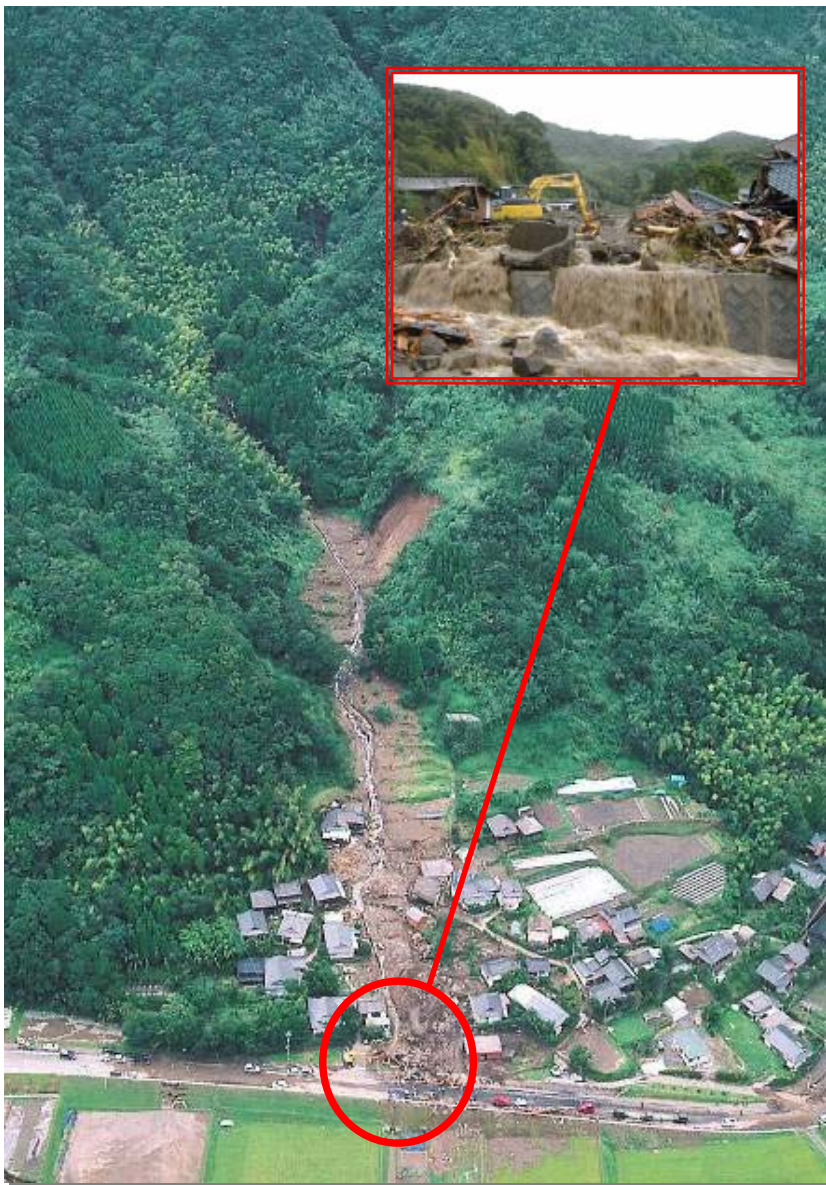
⑩ 鹿児島県 垂水市新城地区(死者3名) 土石流

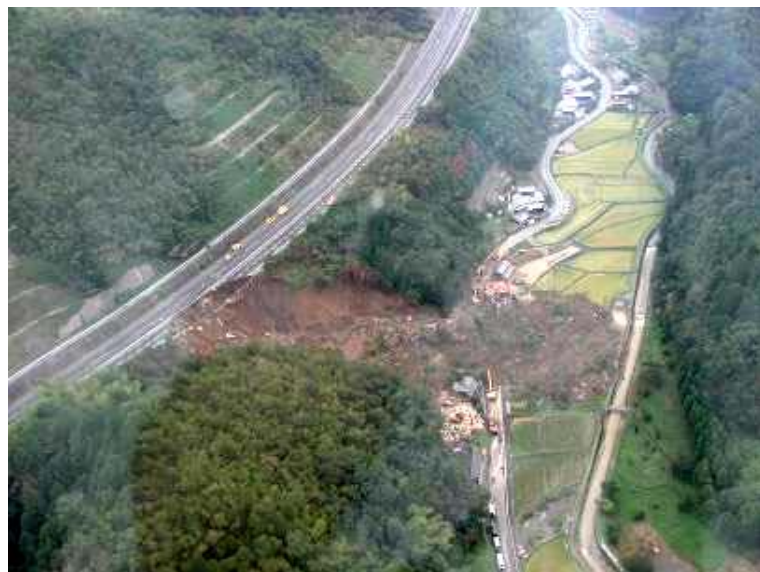
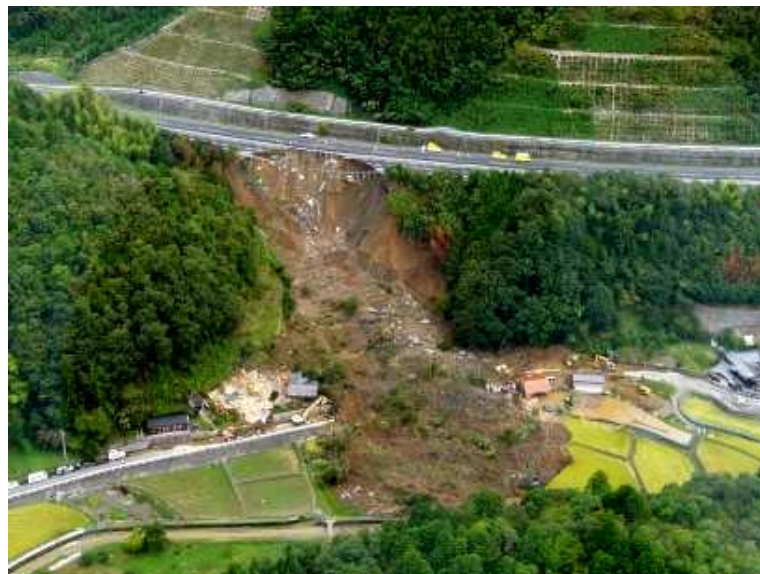
⑪ 山口県 岩国市 甘木地区(死者3名) 地すべり

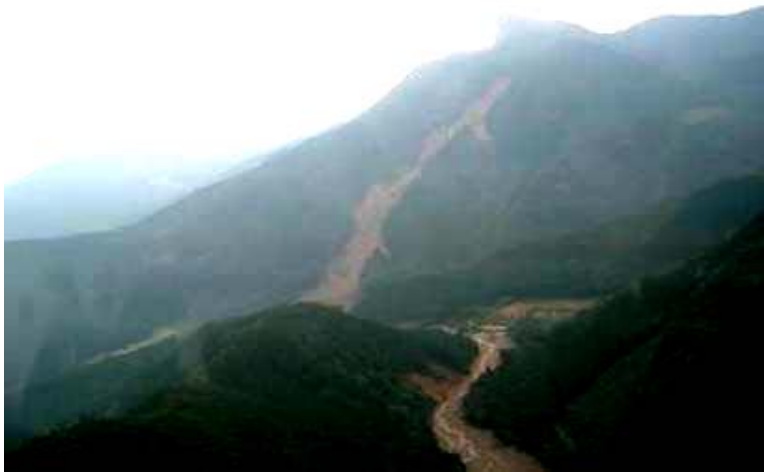
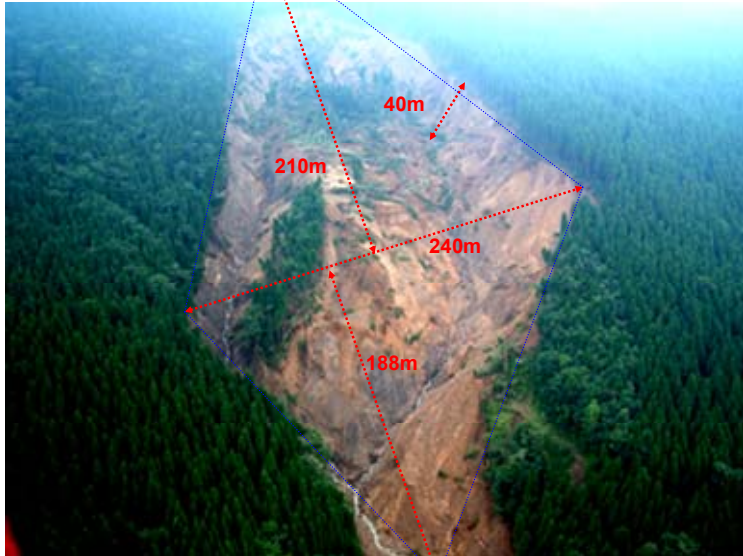
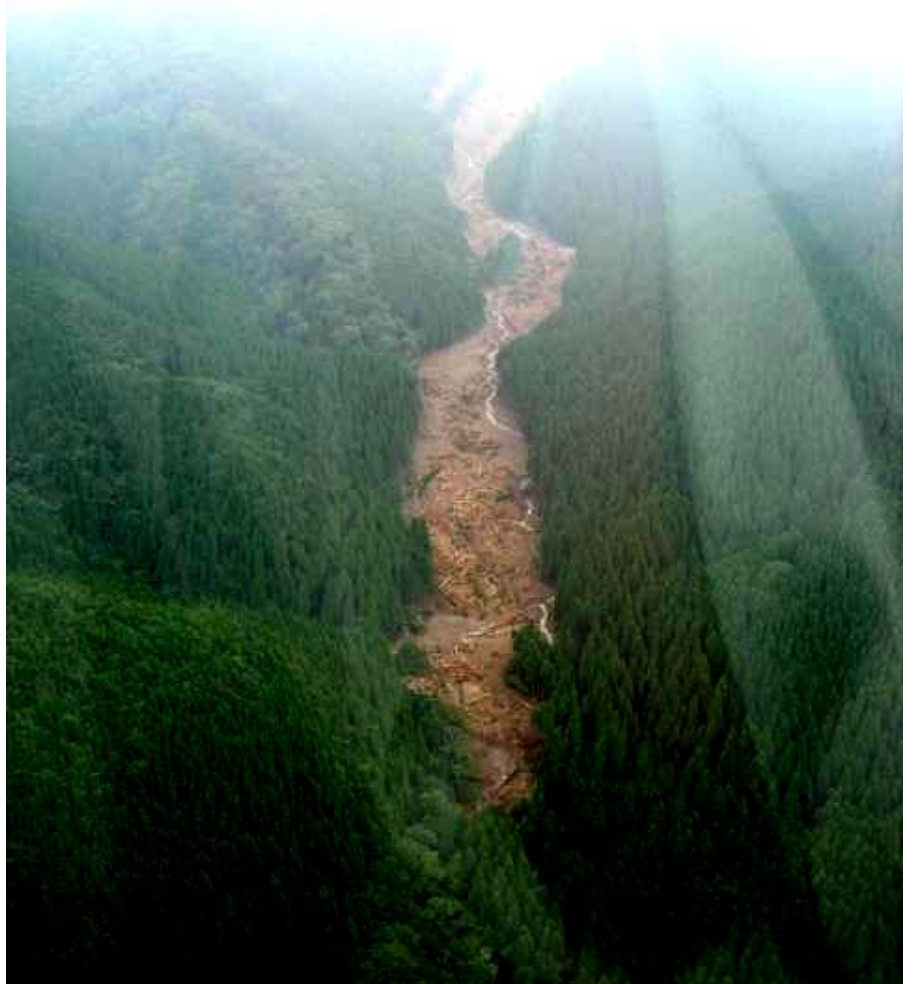
⑫宮崎県 宮崎郡田野町鰐塚山周辺 土石流(人的被害なし)

$V=1,910,400\text{m}^3$

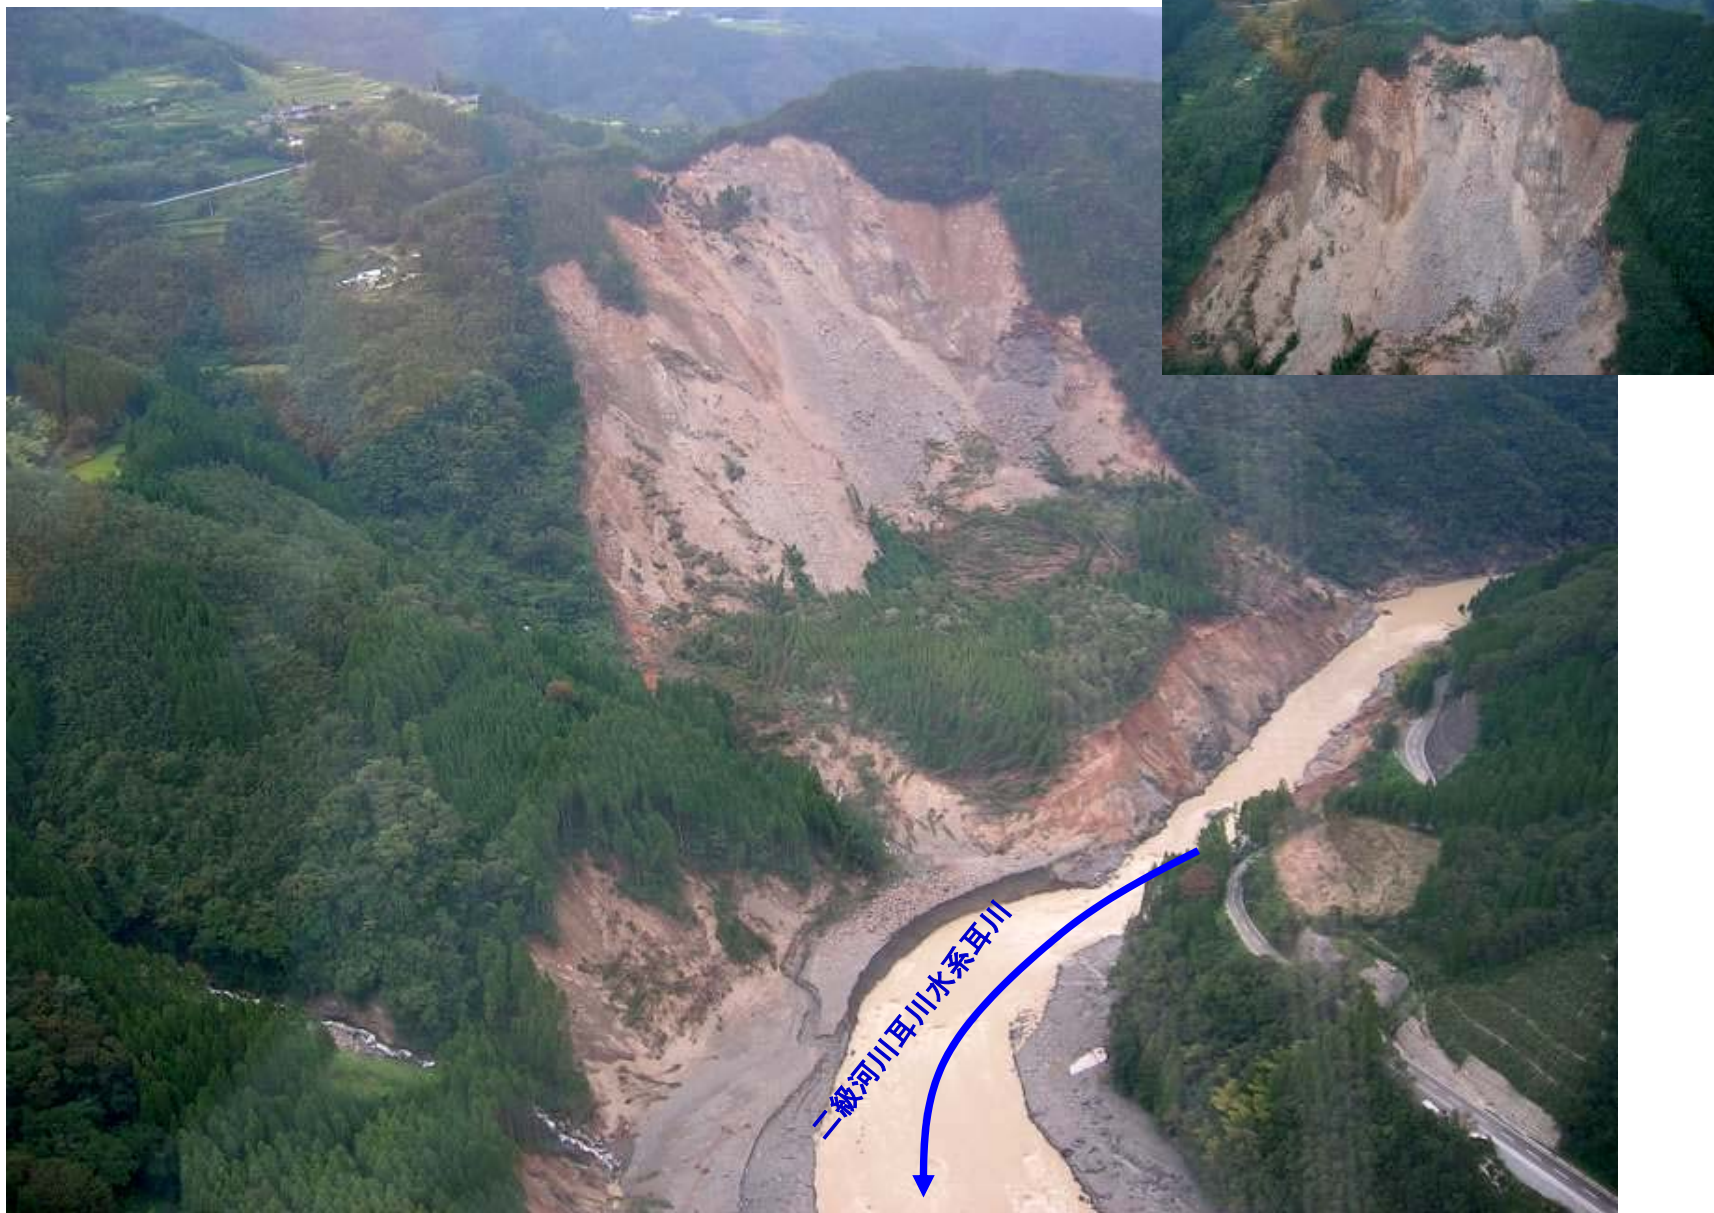
みやざきけん ひがしうすきぐんさいごうそん やまさんが
⑬宮崎県 東臼杵郡西郷村山三ヶ地区 地すべり（人的被害なし）

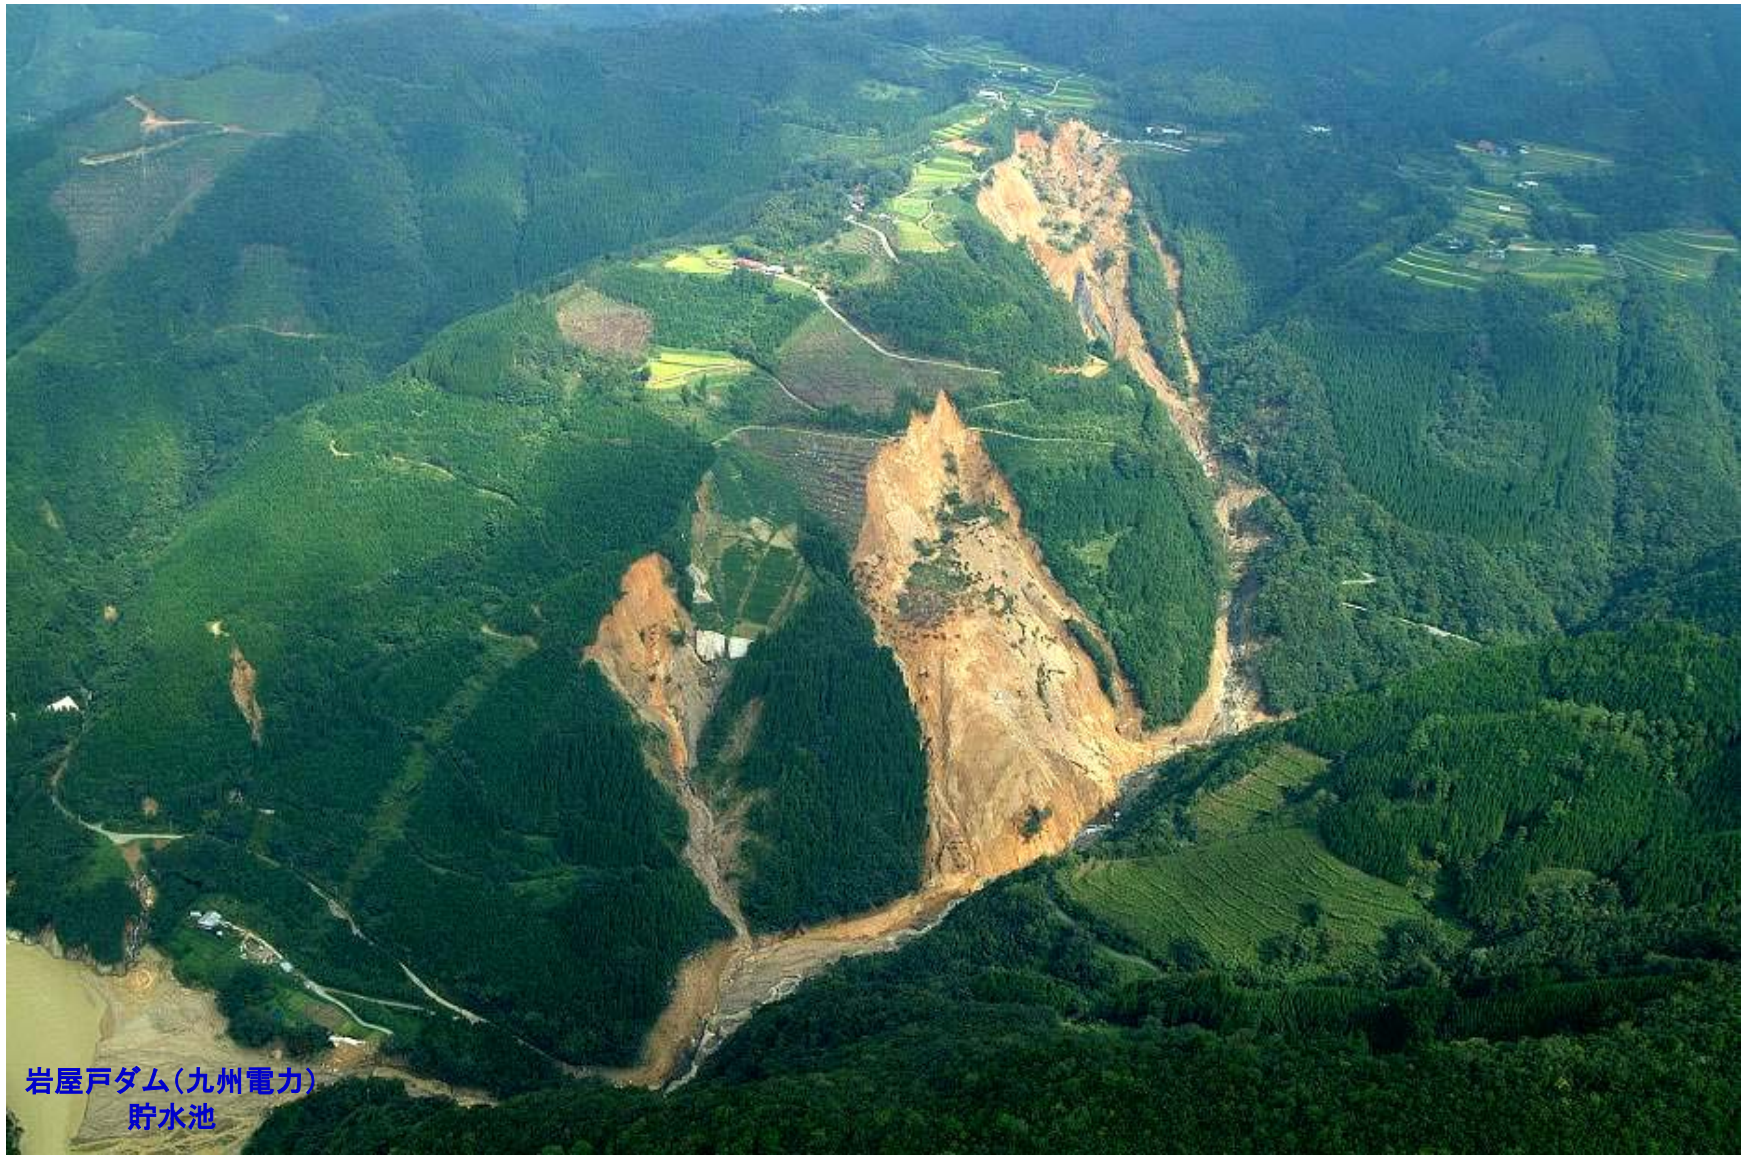
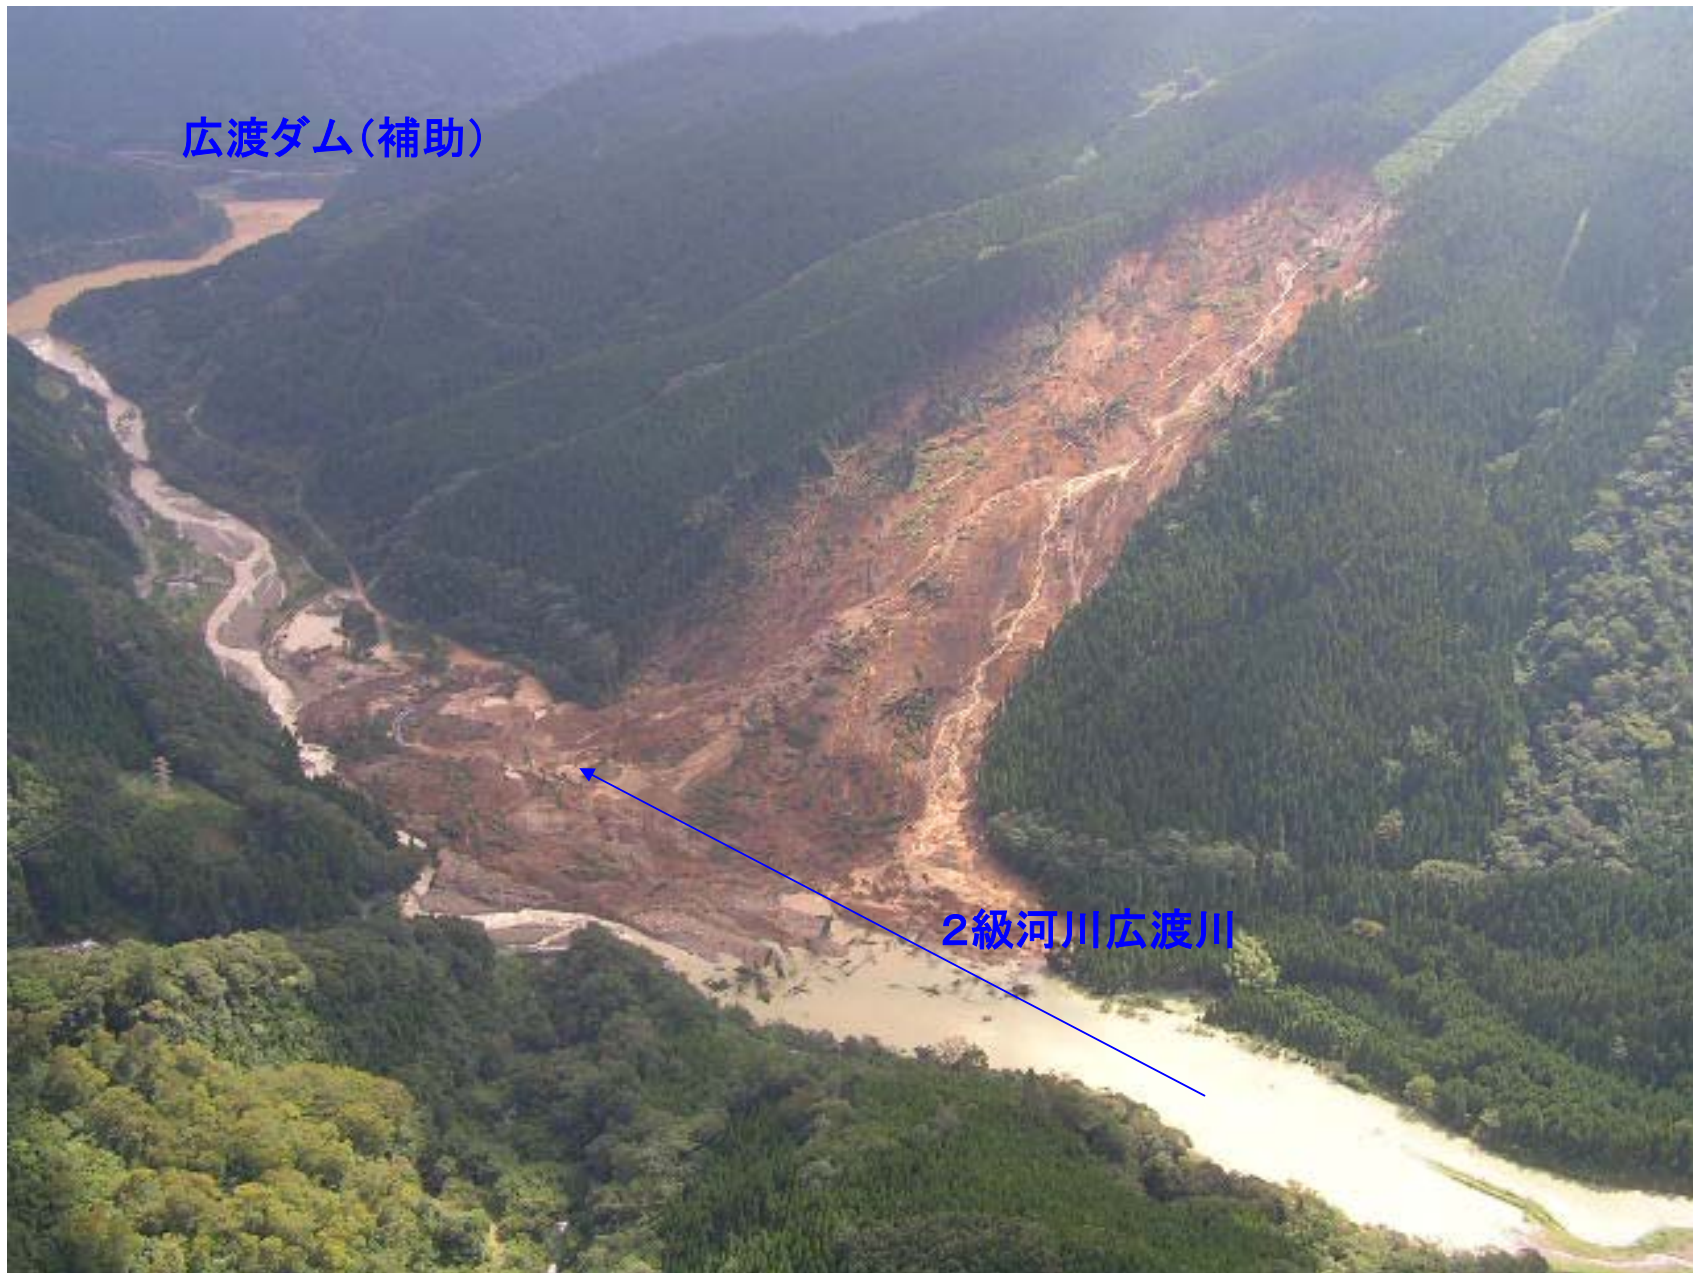
みやぎけん ひがしうすきぐんしいぼそん いわやと
⑭宮崎県 東臼杵郡椎原村岩屋戸ダム上流 地すべり(人的被害なし)

岩屋戸ダム(九州電力)
貯水池

広渡ダム(補助)

2級河川広渡川
