【施設効果事例】 串浜32地区_急傾斜地崩壊防止施設 (千葉県勝浦市)

○令和4年5月12日から13日にかけての大雨によりがけ崩れが発生したが、千葉県による急傾斜地崩壊防止施設が整備されており崩壊土砂を捕捉。周辺人家等への被害を未然に防止した。

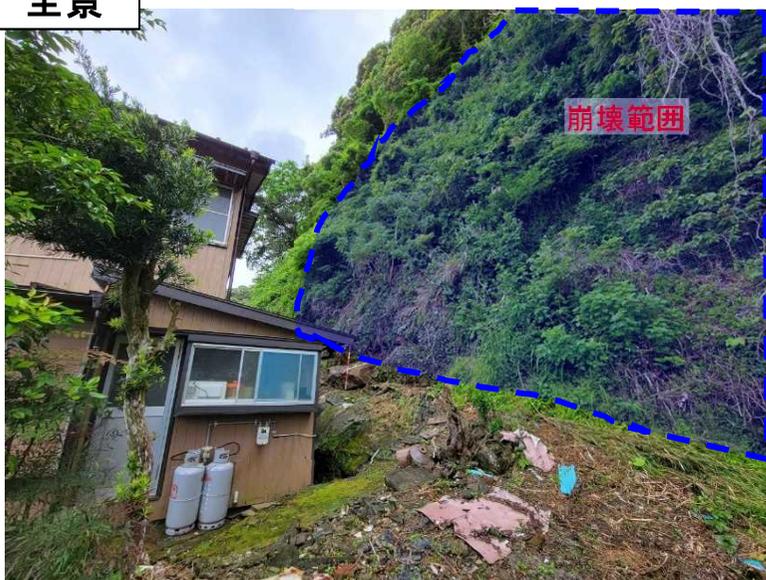
全景

発生日 : 令和4年5月14日
 降雨状況 : 連続雨量 82mm (5月12日18時~13日22時)
 時間最大雨量 81mm (5月13日7時~8時)
 発生箇所 : 千葉県勝浦市 串浜
 捕捉量 : 約30m³

がけ崩れ発生状況

急傾斜地崩壊防止施設 (落石防止ネット)

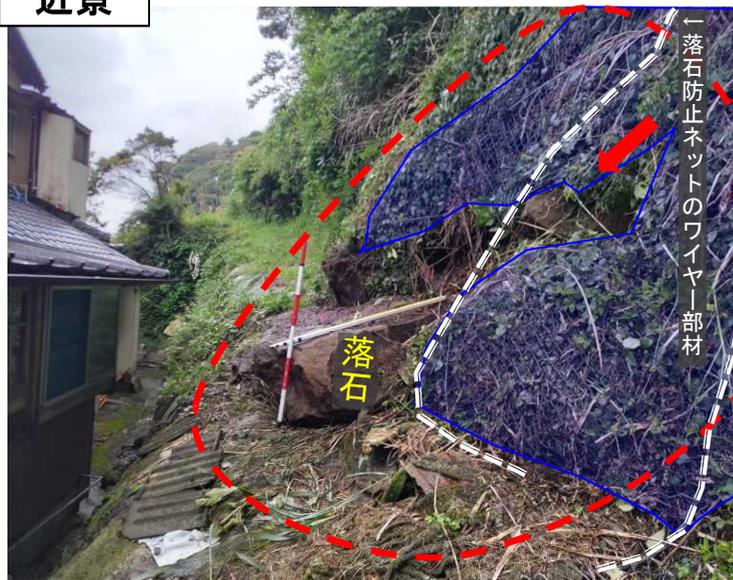
近景

※人家集落 (写真左側) に被害無し

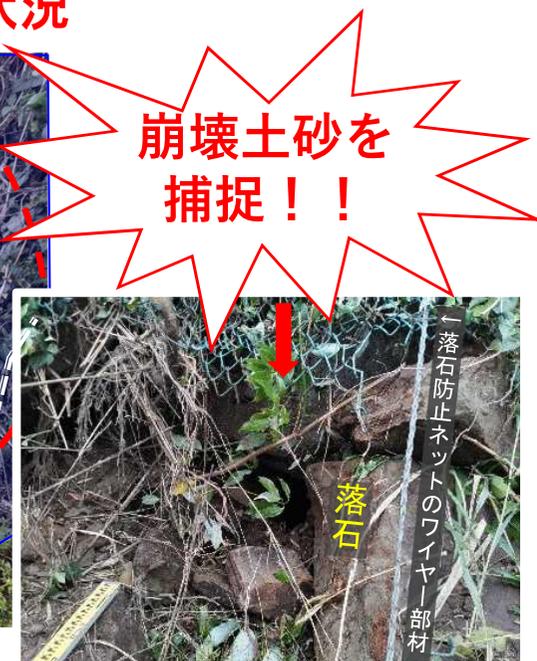
土砂捕捉状況

破損しつつも「落石防止ネット (鋼製ネット+ワイヤー部材)」が落石の人家到達を防止した。
