【施設効果事例】 岩坪A地区 急傾斜地崩壊防止施設(鳥取市岩坪)

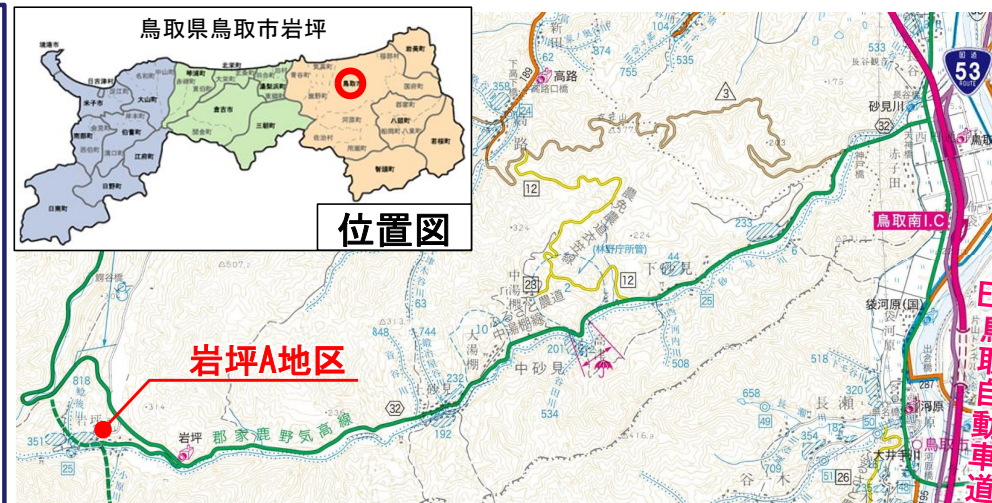
災害発生日：令和5年8月15日
 降雨状況：連続雨量 509mm (8月15日0時～16日4時)
 時間最大雨量 75mm (8月15日7時～8時)
 ※鳥取市岩坪 岩坪観測所
 発生箇所：鳥取県鳥取市岩坪 岩坪A地区
 捕捉量：約400m³
 状況：8月15日の台風7号豪雨によりがけ崩れが発生したが、鳥取県による急傾斜地崩壊防止施設が整備されており崩壊土砂を捕捉。周辺人家等への被害を未然に防止した。

【全景】 がけ崩れ発生状況

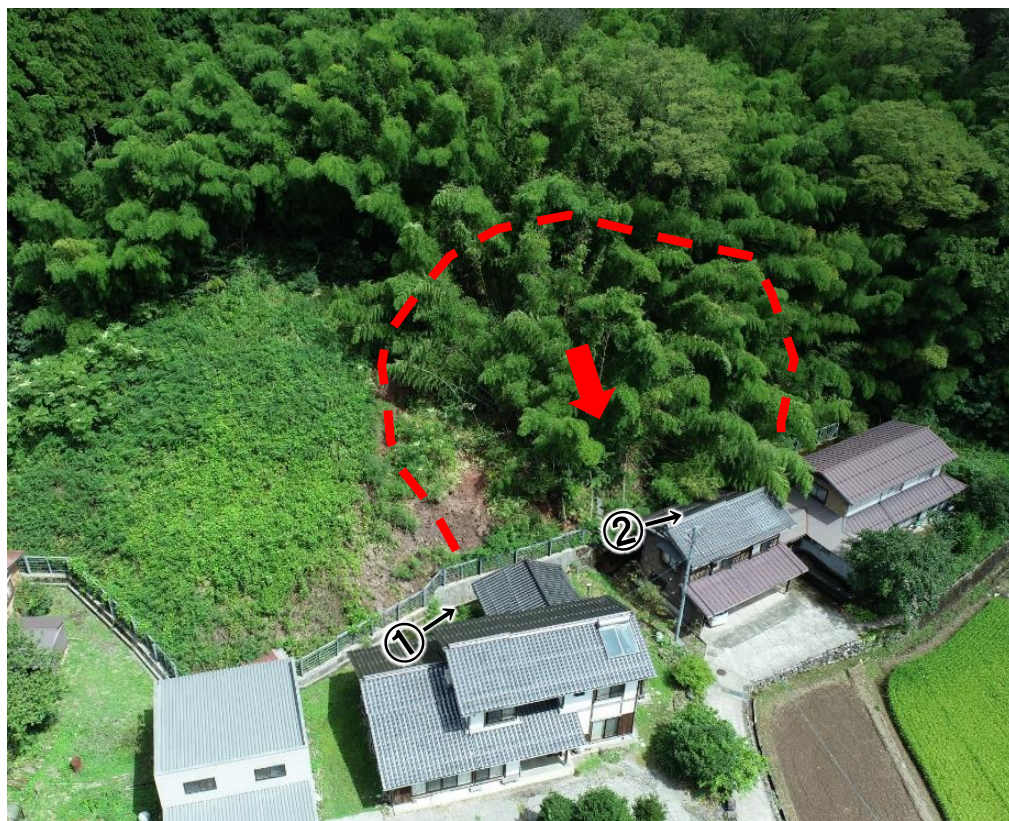
【近景】 土砂捕捉状況
