【施設効果事例】 なな やま 七山地区 急傾斜地崩壊防止施設 (佐賀県唐津市) からつ

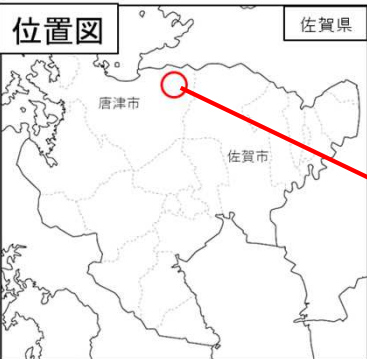
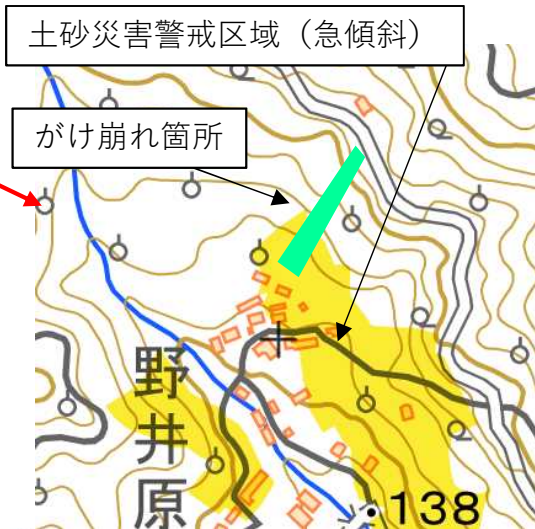
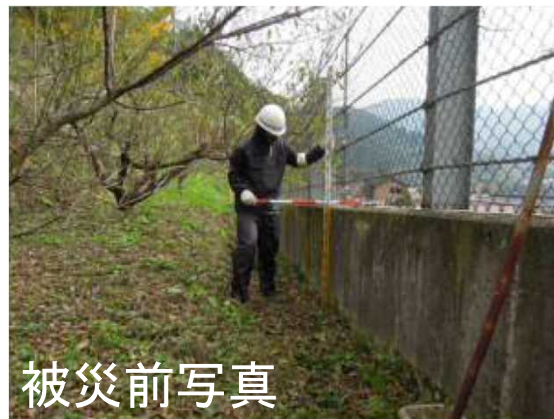
○令和5年7月10日の大雨によりがけ崩れが発生したが、佐賀県による急傾斜地崩壊防止施設が整備されており崩壊土砂を捕捉。周辺人家等への被害を未然に防止した。

発生日 : 令和5年7月10日
 降雨状況 : 連続雨量 300mm
 (7月7日9時~7月10日16時)
 時間最大雨量 79mm
 (7月10日5時~6時)
からつ し ななやま
 発生箇所 : 佐賀県唐津市七山上組-1地区
 捕捉量 : 約100m³
