## 庄内川水系の特徴と課題

庄内川水系

# 特徴と課題（東海豪雨の被害と課題）

# 特徴と課題（治水計画の変更）

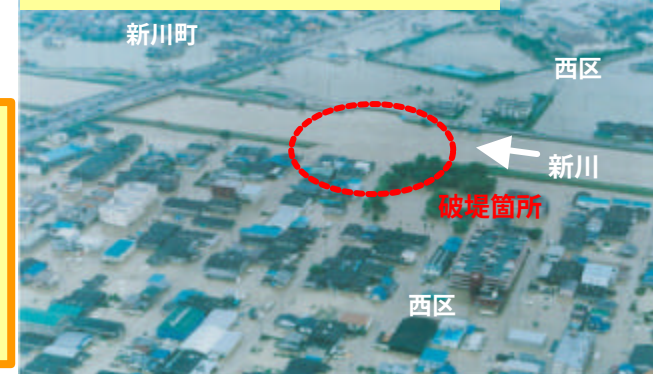
新川の破堤氾濫による浸水状況

平成12年9月12日 東海豪雨)  
流域平均日雨量 :334mm  
実績流量 約 3,800m<sup>3</sup>/s (戻し流量)  
水害区域面積 :10,480ha  
被災家屋 :34,049棟

◆派川新川で破堤氾濫、本川下流で越水氾濫  
◆広い範囲で支川等の氾濫が発生

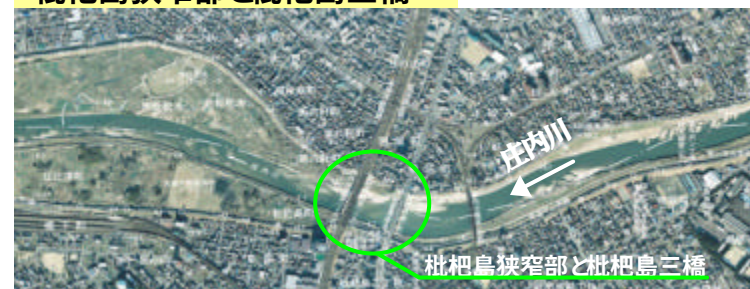
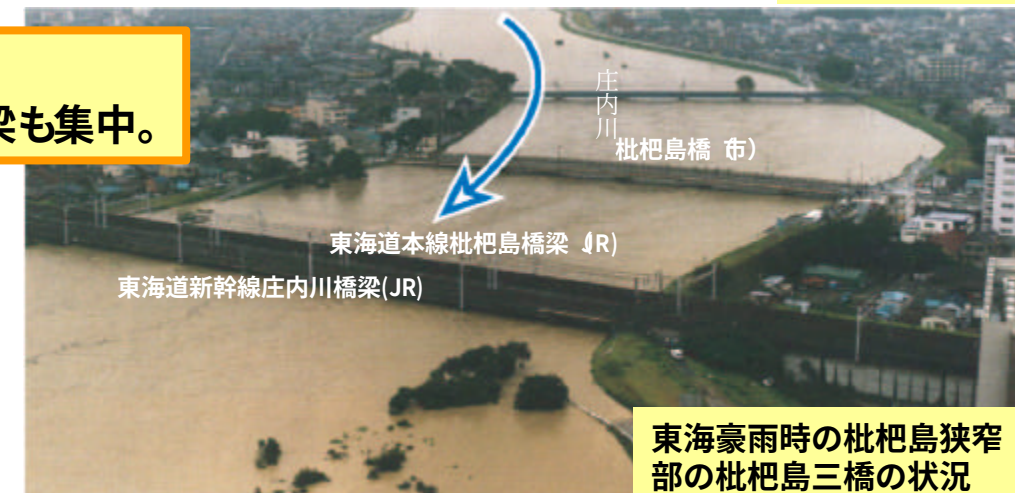
枇杷島狭窄部と枇杷島三橋

◆枇杷島狭窄部  
川幅の狭くなっている枇杷島狭窄部には橋梁も集中。

東海豪雨時の枇杷島狭窄部の枇杷島三橋の状況
