# 姫川水系の流域及び河川の概要

平成 1 9 年 3 月 1 9 日  
国 土 交 通 省 河 川 局

## 1. 流域の自然状況

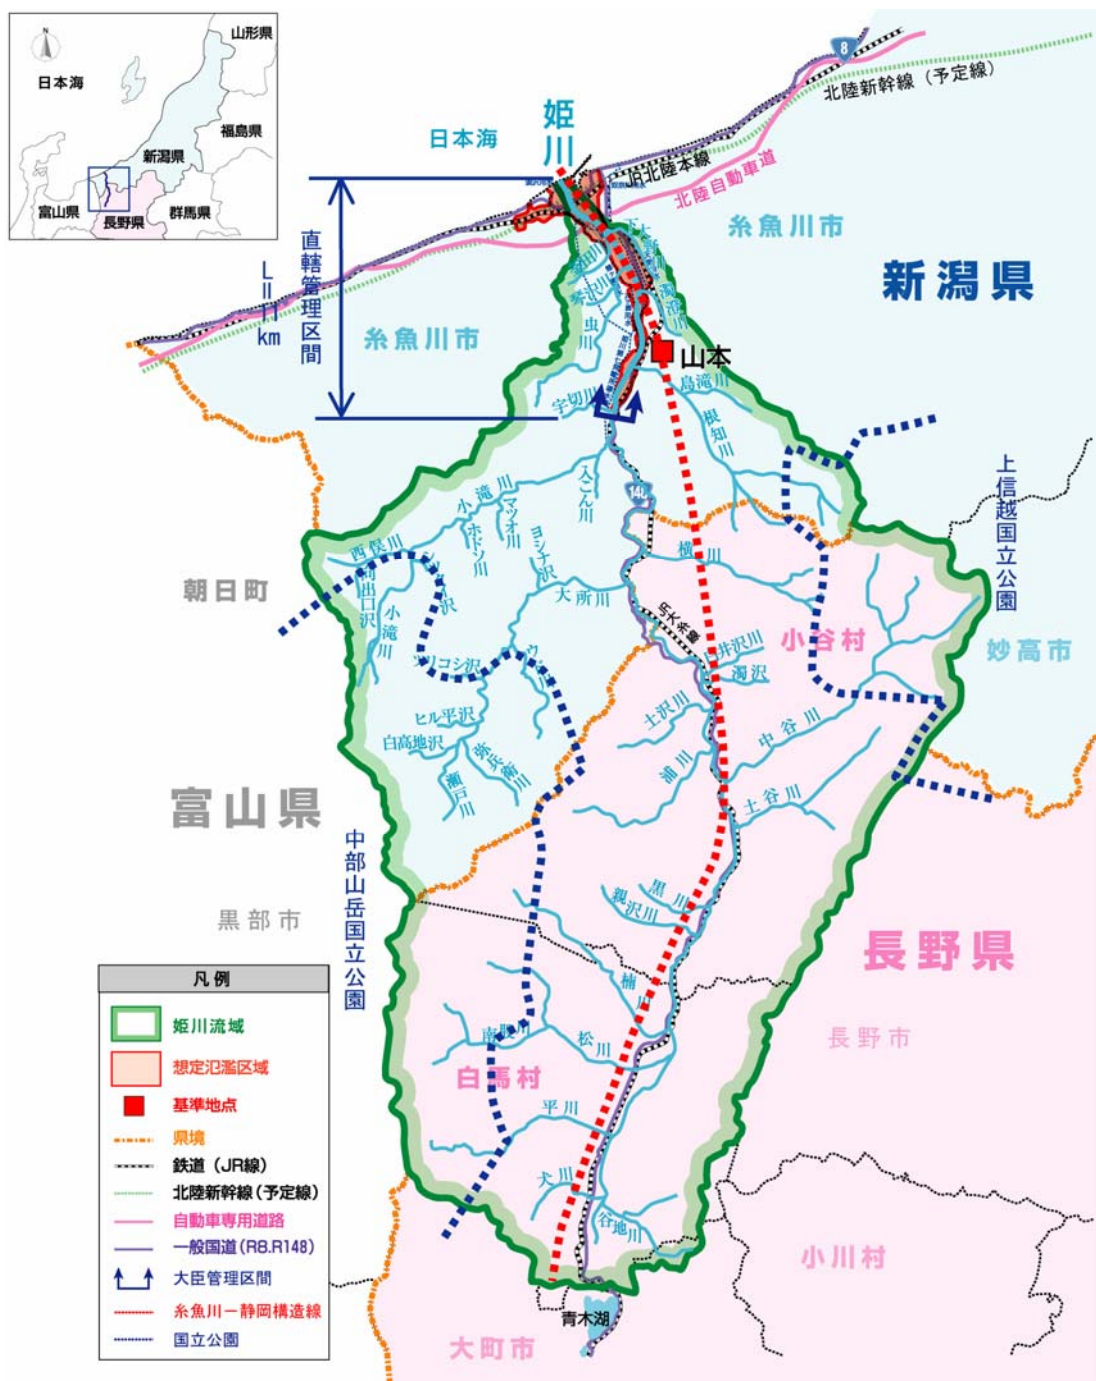
図 1-1 姫川水系流域図

姫川は、その源を長野県北安曇郡白馬村の佐野坂丘陵（標高約 800m）に発し、白馬盆地で平川、松川等を合わせた後、山間部を北流しながら、中谷川、浦川等を合わせ新潟県に入る。その後、大所川や小滝川、根知川等を合わせ平野部に入り、糸魚川市において日本海に注ぐ、幹川流路延長 60km、流域面積 722km<sup>2</sup> の一級河川である。

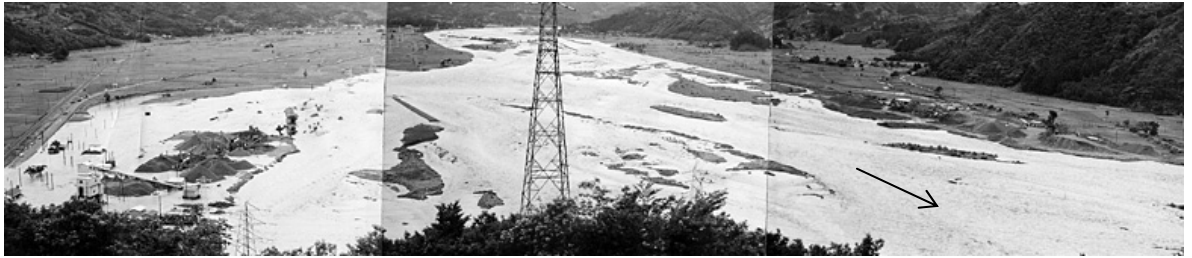
この雨により、13 日午前 8 時頃糸魚川市大野の姫川右岸の堤防が約 300m にわたって決壊した。このため、被害家屋 2 戸、田畑 4ha が湛水したほか、国道 148 号が 100m 水没した。

姫川右岸（大野地区）の堤防が決壊（糸魚川市史昭和編より）

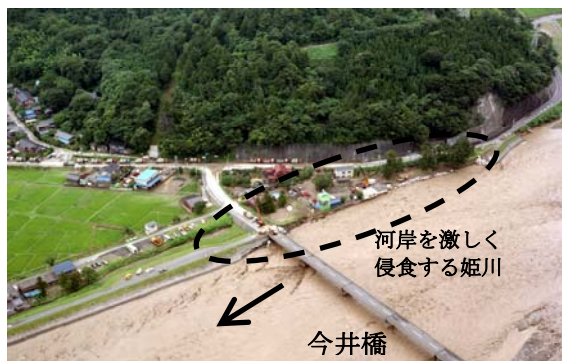
河岸洗掘による破堤状況（糸魚川市上刈地先）

■上刈地先で160mにわたって破堤、  
大野地先で210mが堤防欠壊  
■上刈地先の破堤は、越水を伴わない  
洗掘破堤

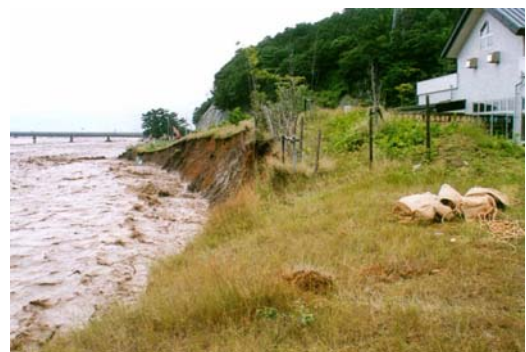
堤防欠壊状況（糸魚川市大野地先）

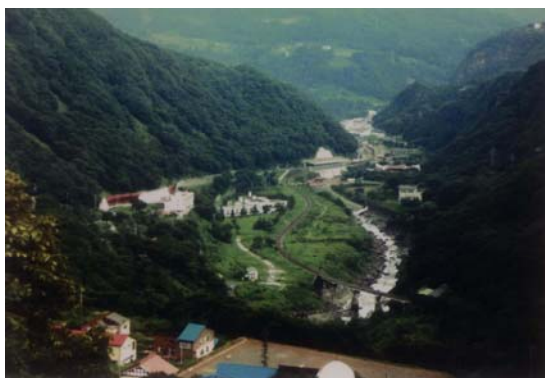
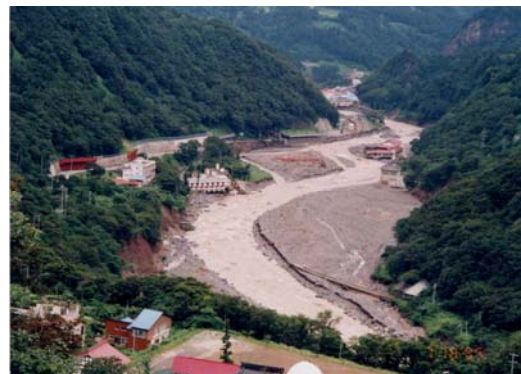
土砂堆積前後（洪水前・後）（新潟県平岩地区）

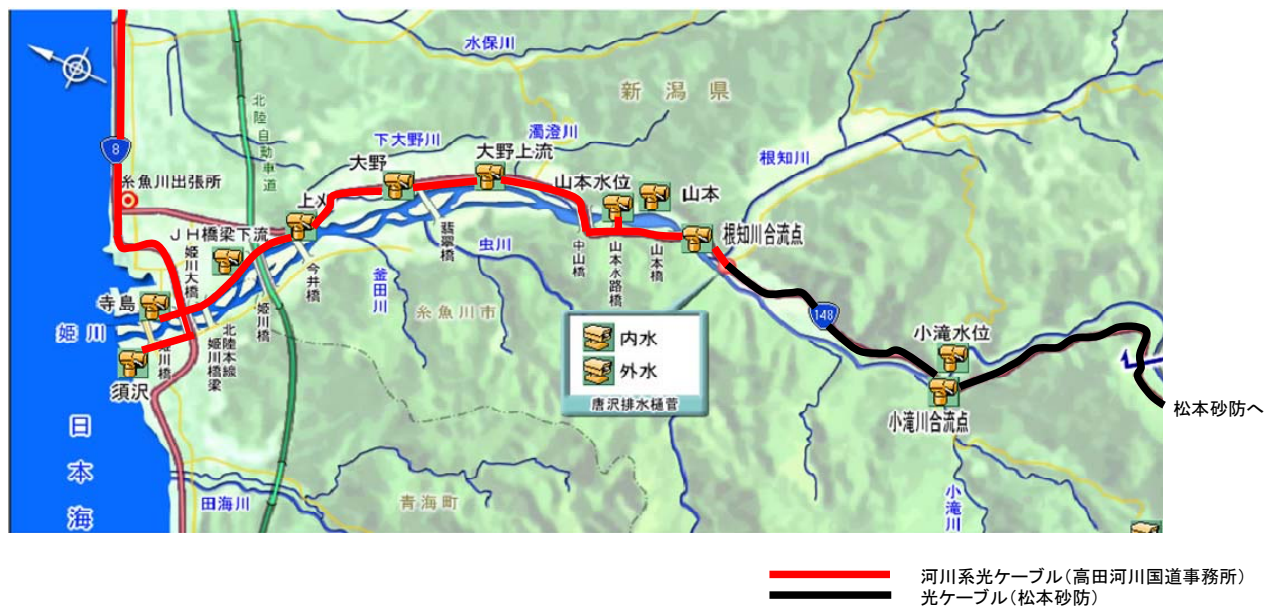
図 9-3 姫川水系 CCTV・光ファイバーケーブル配置図

河川情報は、光ファイバーネットワークを利用し、関係自治体へリアルタイムでデータを配信し、いち早く地域住民に防災情報を提供することで、洪水からの被害軽減や水防意識の向上を図るものである。

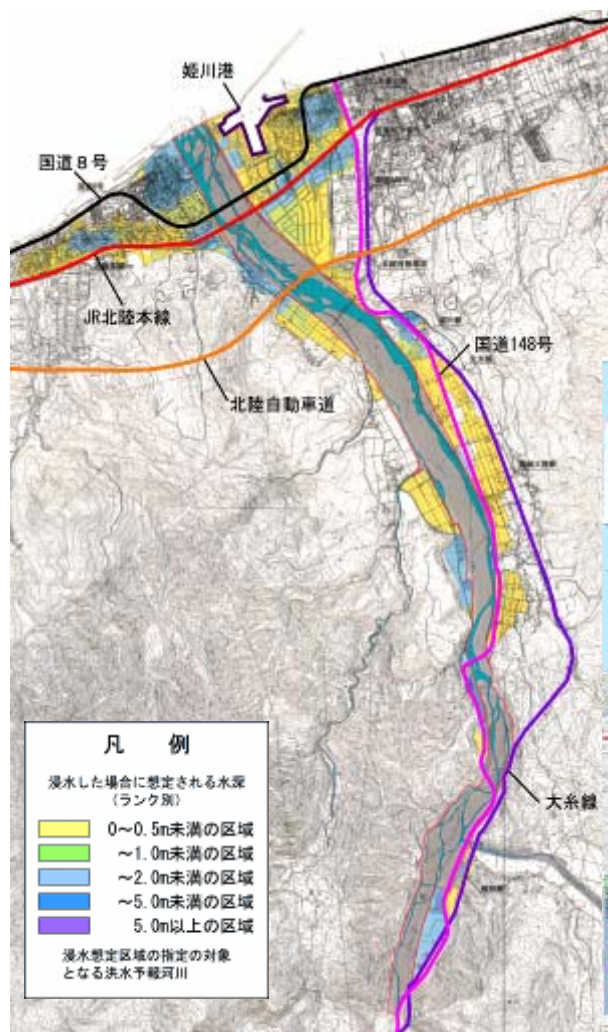
図 9-5 姫川浸水想定区域図

姫川では、周辺住民の洪水に対する知識・意識を高めることを目的として、平成14年度に浸水想定区域の指定・公表を行い、地域の洪水氾濫による浸水の可能性と浸水の程度について情報提供を行っている。
