無電柱化対策に関する調査(地域計画調査)
＜全国的課題に関する通知＞

無電柱化対策に関する調査について(概要)

【資料2】

電線共同溝完成済み箇所における電柱・電線類の状況

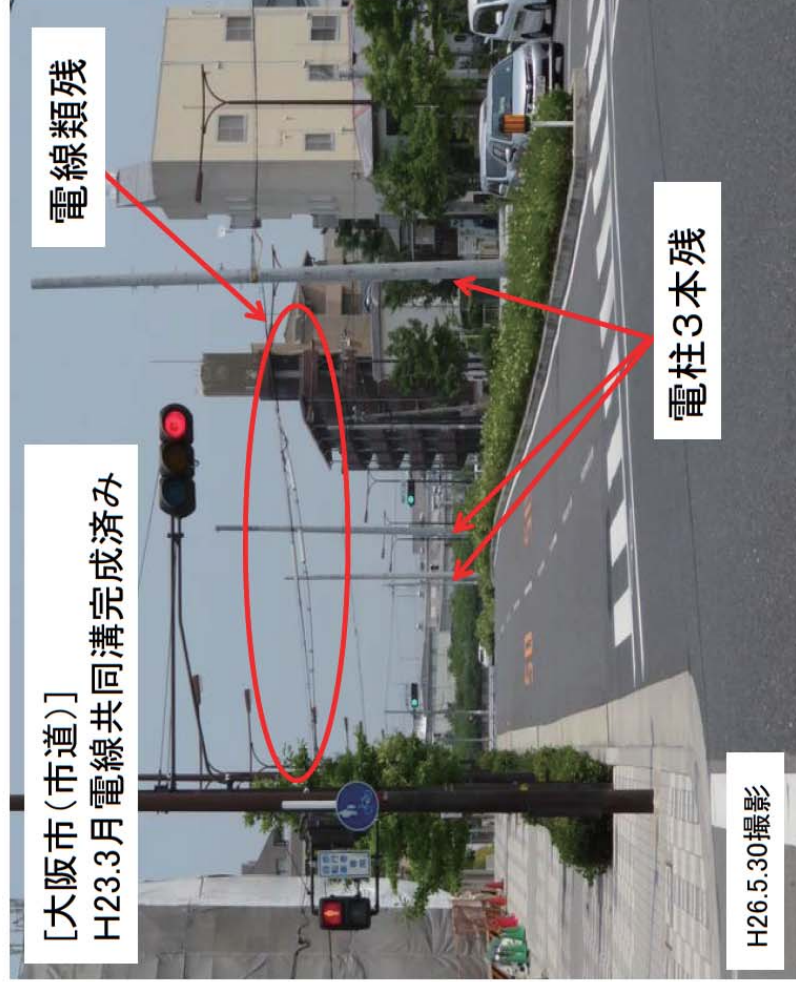
事例1：電柱・電線類が残っている

電線共同溝が完成済みの箇所であれば、地上の電柱・電線類は撤去されるべきところ

〔電線共同溝完成済みで、3年以上経過しているが、電線類の所有者との調整がつかず残ったまま〕

中部地方整備局は、電線共同溝整備済区間内において、電柱が撤去されないことにより道路の安全かつ円滑な交通が損なわれることがないようにするとともに、震災等の発生後の緊急輸送に支障が生じないようにするため、①既存電柱・電線管理者に対し、電線共同溝への入溝後は早期に電柱・電線を撤去するよう指導を行うこと。併せて、②今回、当局が指摘した事例について早期撤去を指導すること、更に、③道路管理者と電線管理者との間で、撤去されないままとなっている電柱を把握する方法、及び把握した場合に適時・適切に連携を図って早期撤去するため相互に情報共有する方法を検討する必要がある。

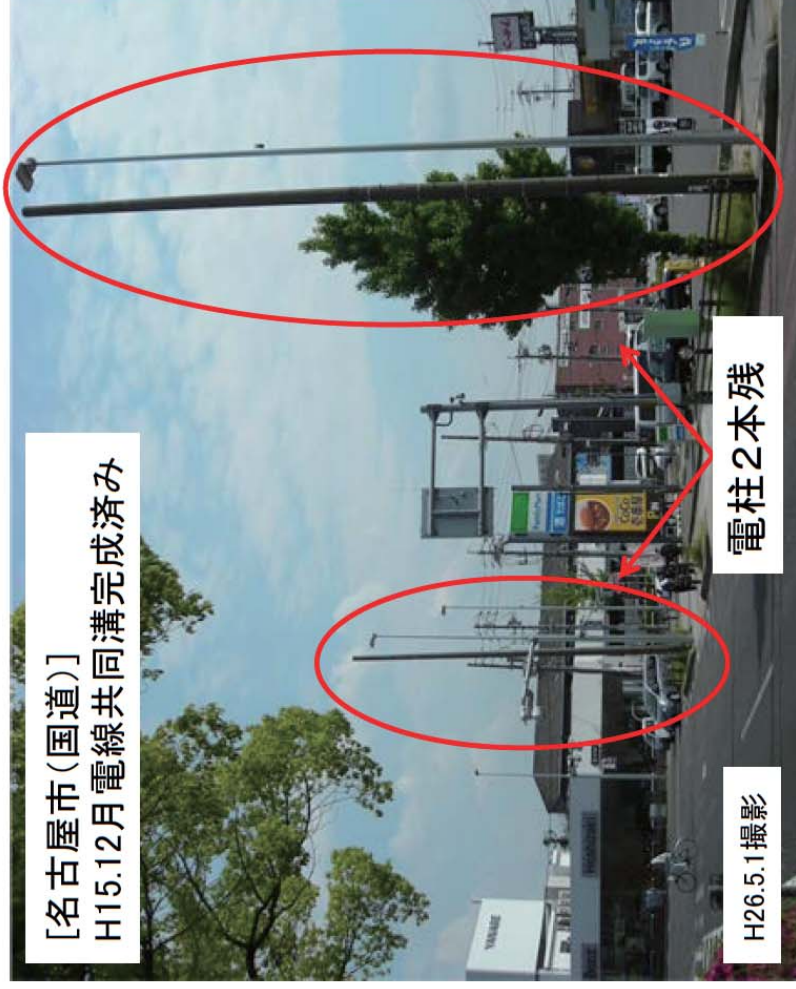
事例2：電柱が残っている

〔電線共同溝完成済みで、電線類が撤去されたにもかかわらず、4年以上電柱が残ったまま（H26.6月までに撤去済み）〕
