明日香村らしい景観とその課題について

(1) 明日香村における歴史的風土とそれを構成する景観要素

(4) 景観保全・創出上の課題

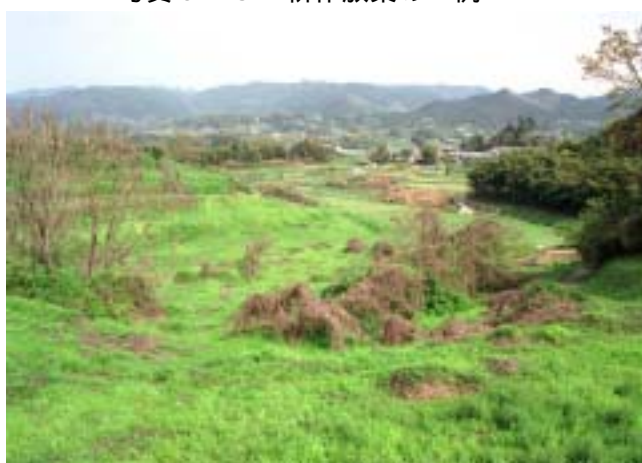
写真 8 - 5 耕作放棄の一例

一般に田園景観の美しさは、栽培されている作物の移り変わりや、季節によってその様相が変化していくことであり、これが日本人の原風景を形成しているといわれている。このことからすると、休耕田や放棄田の拡大が、景観阻害要因の一つとして挙げられる。

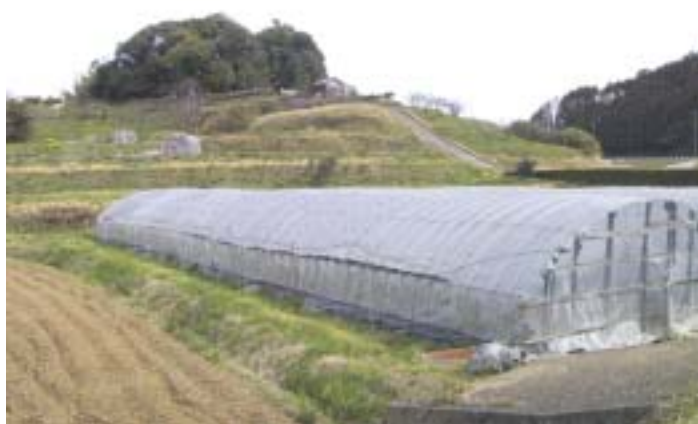
写真 8 - 6 ビニールハウスの一例

ビニールハウスは生産的効率性や農業的収益性から、農業生産上重要な工作物となっているものの、田園景観の中にあっては異質な景観を呈している。しかし、村民の経済基盤である農業の活性化のためには重要な工作物であり、適切な景観ゾーニングを行うことによって、歴史的風土保存との調和が必要である。

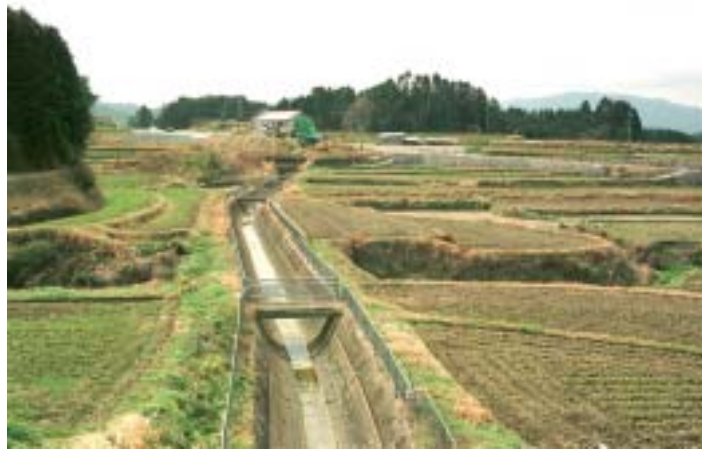
写真 8 - 7 農業用工作物の一例

用水路やため池は水漏れ防止や草刈りの軽減化のために護岸はほとんどコンクリートに変えられている。また、ため池周辺のフェンスにも景観的配慮が必要とされている。

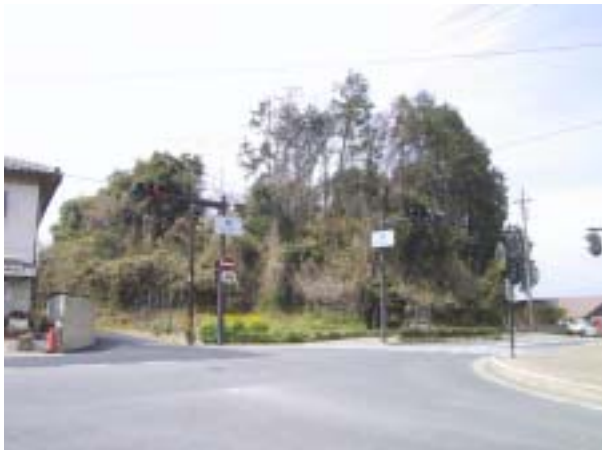
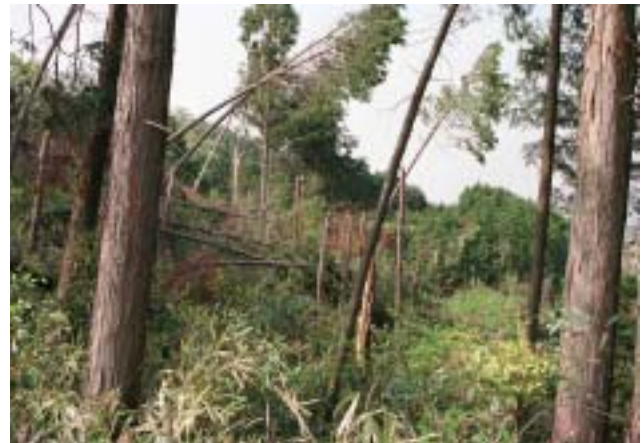
写真 8 - 8 森林の荒廃の一例

明日香村の森林は人工林率が高いが、林業全般が不振であるなかで間伐などの保育が進まず、森林機能が低下しているだけでなく、台風などの災害による被害も拡大している。こうした荒廃した人工林の保育が必要である。また二次林でも放置による森林荒廃が進んでいる。

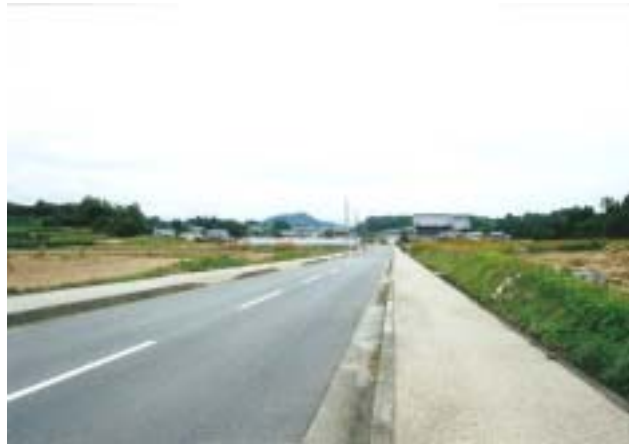
写真 8 - 9 道路の直線化の一例

田園地域における道路は、地形に順応しながら柔らかい曲線を描いて設置されていた。しかし、新たに整備された道路は直線化が余儀なくされ、また、一部には土留めのための構造物法面が生じている。また、道路沿いの電柱は既成市街地においても景観阻害要因とされ、順次地中化が進められているが、田園景観においても美観を損なう要因となっている。

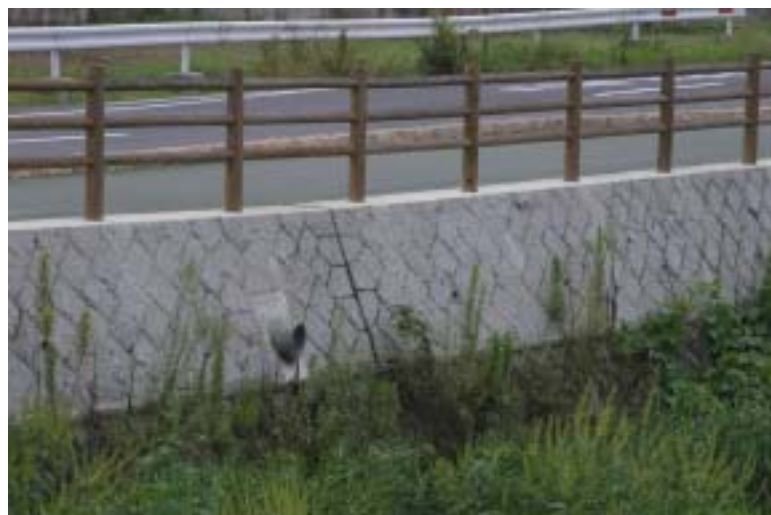
写真 8 - 10 飛鳥川護岸の一例

明日香村の水辺景観の代表的な要素として飛鳥川があげられる。特に上流域にあたる栢森や稲渚では、河川に縄掛けをして厄を避ける伝統的な行事が継続している。こうした祭祀空間などをはじめとして景観の重要なポイントにおける河川や橋梁のデザインと歴史的風土との調和が必要とされる。

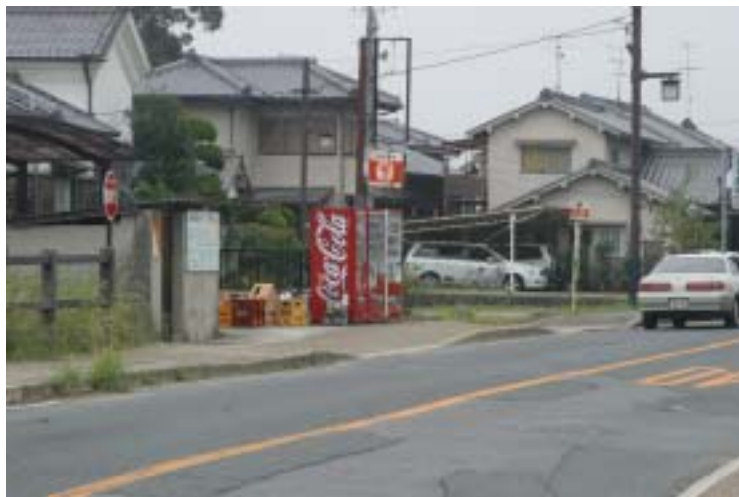
写真 8 - 1 1 自動販売機による景観の一例

- ・バス停、電話ボックス、道標、自動販売機などの設置物の位置・デザイン

道路沿道には、バス停、電話ボックス、道標、自動販売機など、様々なものが設置されている。明日香村の観光振興のためにも必要とされるこうした設置物については、その設置場所、空間処理など景観に配慮した対応が課題となる。

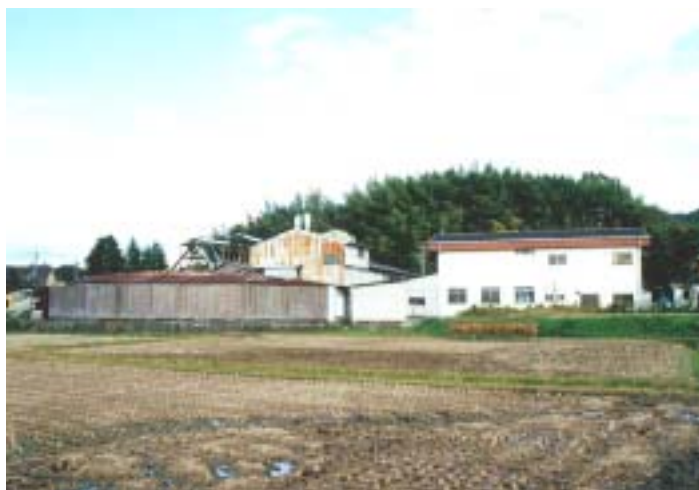
写真 8 - 1 2 法規制以前から残る事業所の一例

工場、事業所、店舗などは市街化区域内に立地するものもあるが、それ以外に立地しているものも数多くある。また、「古都保存法」指定以前に立地している施設もあり、これらは古都保存法の規制外にある。また、第一種歴史的風土保存地区に隣接している地区では、事業所等の立地が進んでいるが、その設置およびデザインには、田園景観との不調和をきたしているものもみられる。
