【現場除雪事例：H14 北海道 4】

除雪工夫分類	B3:機械（機材）の適切な選定
工事種別	橋梁工事
工事名称	一般国道 273 号上士幌町 滝の沢橋補修外工事
施工場所	北海道河東郡上士幌町
工期	平成 14 年 8 月 9 日～平成 15 年 2 月 8 日
使用機材 / 機械	バックホウ 0.8m ³ 、
現場除雪の工夫・留意点等	工夫としては、バックホウのバケット幅の広い物を使用した。

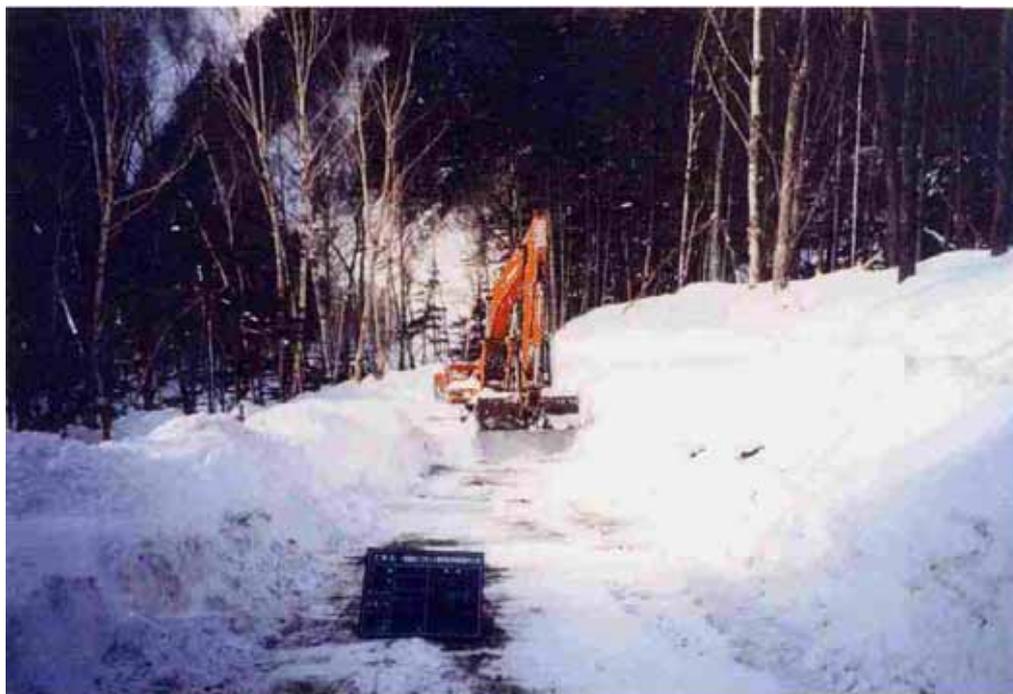
幅の広いバケット使用

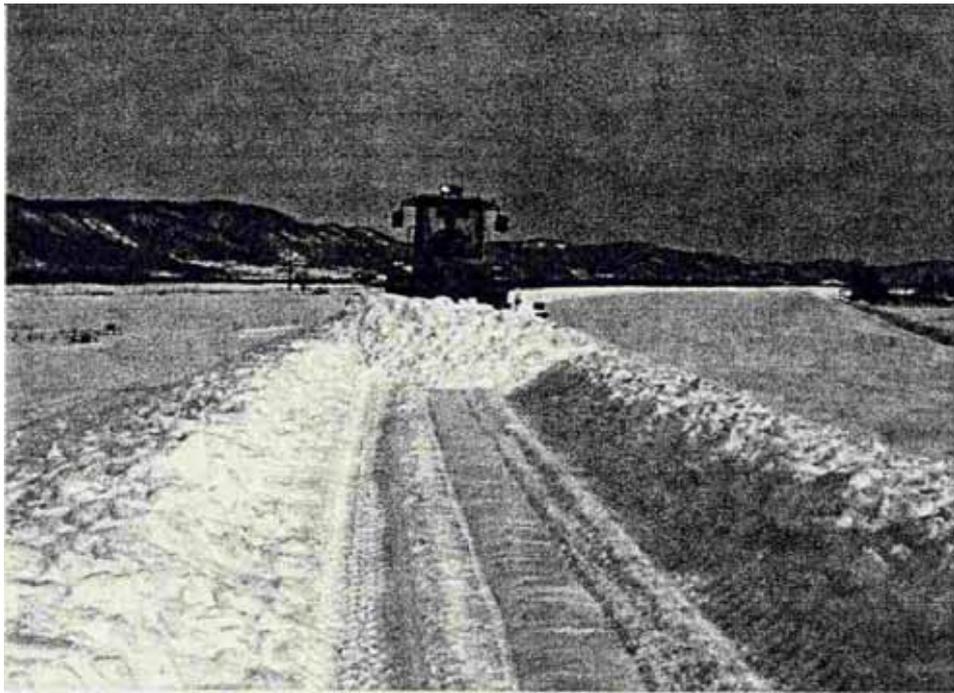
除雪工夫分類	B3:機械（機材）の適切な選定
工事種別	橋梁工事
工事名称	十勝川改修工事の内 千代田新水路管理用道路橋上部工事
施工場所	北海道中川郡幕別町
工期	平成 14 年 8 月 10 日～平成 15 年 9 月 12 日
使用機材 / 機械	ホイールローダー排出ガス対策型型山積 0.6m ³ 、ホイールローダー排出ガス対策型 1.3m ³ （マルチプラウ付）
現場除雪の工夫・留意点等	タイヤショベルのバケット部分をマルチプラウ付に変更し、除雪の省力化をはかった。

除雪状況
