【現場除雪事例：H13 北海道 104】

除雪工夫分類	D1:構造物への配慮
工事種別	防災工事
工事名称	一般国道231号浜益村ガマタ防災工事
施工場所	北海道浜益村
工期	平成13年3月6日～平成14年3月1日
使用機材/機械	バックホウ(キャタピラ三菱320B)0.7m ³ 級、タイヤショベル(フルカワFL302)0.4m ³ 級
現場除雪の工夫・留意点等	現場が地山岩体と仮設鋼材の間の狭い土地であるため、機械とそれらの接触をさける目的で合図者を配置。

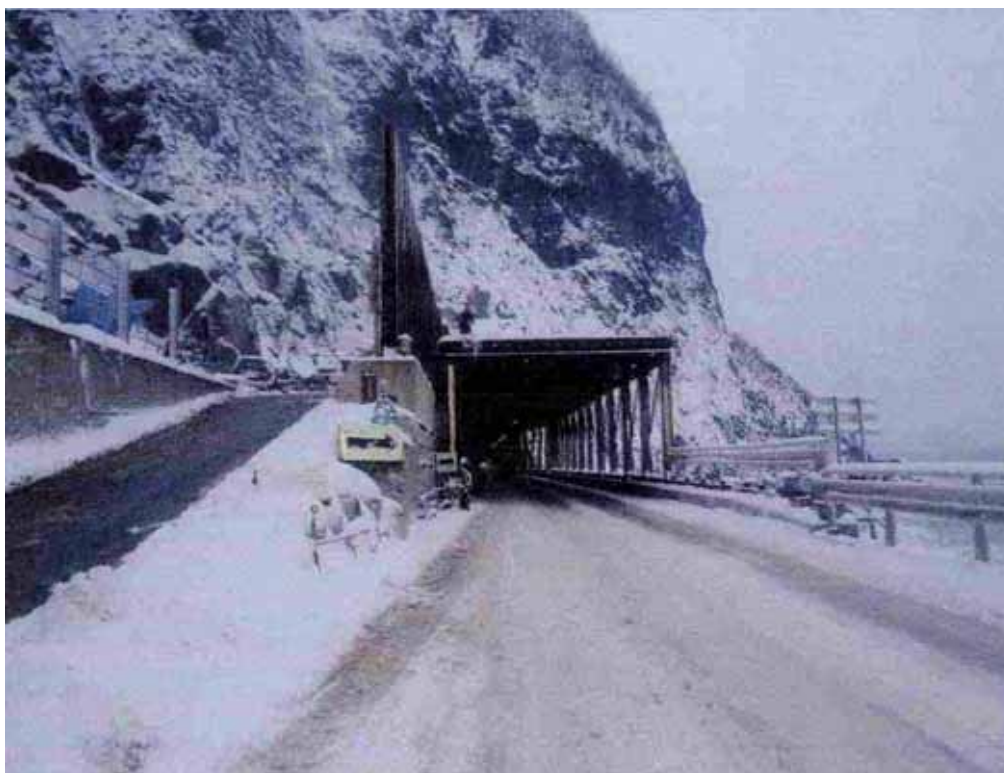
人力による仮設覆工上の除雪
