## 令和7年度 国土交通省 国土技術研究会

概要論文集 ~一般部門<安全·安心 I >~

#### 令和7年度 国土交通省 国土技術研究会 プログラム

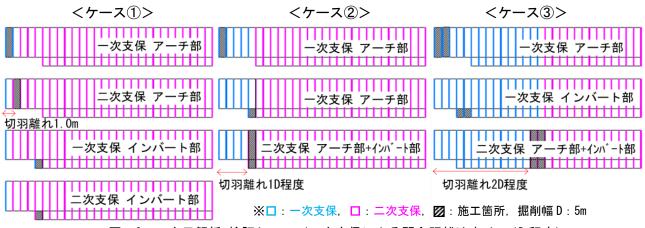
図-6 三次元解析 検証ケース (一次支保による閉合距離はすべて 1D 程度)

-6、EIIパターンの支保諸元を表-6、支保パターン図を図-7、三次元解析の結果を表-7に示す。すべてのケースにおいて一次支保の変位量と応力は同程度であるのに対し、二次支保の変位量と応力は二次支保の構築時期が遅くなるほど小さく、いなし効果が確認される。鋼製支保工応力においては、すべてのケースで一次支保は降伏点に達しているのに対し、ケース②と③の二次支保は降伏点以下である。吹付コンクリート応力においては、一次支保ではケース③では設計基準強度 36N/mm² を超えている一方、二次支保では全ケースで許容応力度 13.5 N/mm² 以下である。

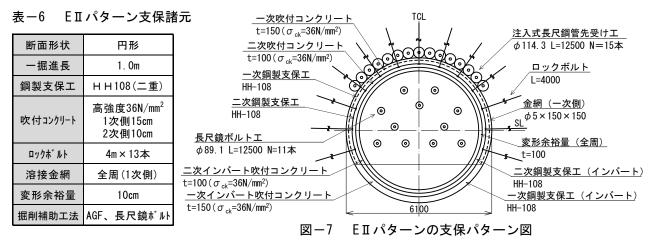
表一7 三次元解析結果

一次支保				二次支保			
検証 ケース	閉合距離	天端沈下 (mm)	内空変位 (mm)	支保工応力 (N/mm²)	吹付応力 (N/mm²)	天端沈下 (mm)	内空変位 (mm)	支保工応力 (N/mm²)	吹付応力 (N/mm²)
		[一:沈下]	[一:沈収縮]	[降伏点440]	[設計基準強度36]	[一:沈下]	[一:沈収縮]	[降伏点440]	[許容応力度13.5]
ケース①	1.0m	-40.2	-76.4	-440	-32.5	-26.9	-31.2	-440	-13.4
ケース②	1D程度	-41.4	-83.4	-440	-35.5	-11.3	+0.2	-439	-6.6
ケース③	2D程度	-43.6	-86.4	-440	-37.9	-1.0	-0.1	-29.9	-0.6

以上のことから、ケース①→②→③と二次支保 の構築時期が切羽から離れるほど、二次支保の負担 が小さいことが確認されるが、二次支保構築時期が

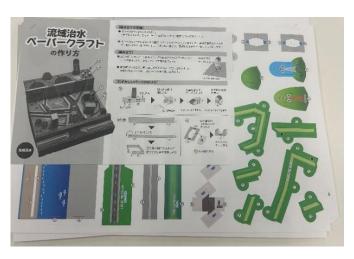
図6 流域治水ペーパークラフト①

3.(1)の流域治水模型を参考にはさみを使わず組み立て可能な流域治水模型を縮小した流域治水ペーパークラフトを作成した。ダムや田んぼダム、遊水地などの治水施設の役割を一目で理解できるよう工夫しており、小学生を中心に好評を得た。実際に手を動かしながら河川構造物の機能を学ぶことで、参加者が「自分事」として災害リスクを捉えるきっかけとなり、家庭や地域における防災意識の向上にもつながったと考えられる。また、はさみを使わないというのも大きな利点であり、けがの危険性がなく組み立てを行うことができる。

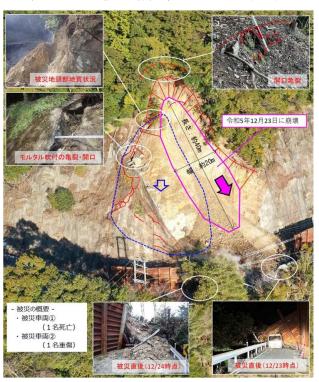
図-2 2023年12月 被災箇所の状況

2023年12月23日(土), 奈良県吉野郡下北山村前鬼~ 上池原間の国道169号沿いの吹付コンクリートで保護さ れた尾根部の斜面が,幅約20m,長さ約40mにわたり崩落 し,車両2台が巻き込まれ,1名が死亡,1名が重傷を負 う事故となった、被災箇所の状況図を示す(図-2).

当該箇所は、岩盤分類が確立されていなかった1970年代以前にダムの付替え道路として、発破などの旧来工法で構築された。そのため、現行の標準勾配の基準が施行される以前に施工された法面であり、非常に急勾配となっている。建設当初、法面は安定していたが、その後経年的に地山の風化と岩盤の緩みが進行し、最終的に凍結融解等をトリガーとして安定性が失われたと考えられる。

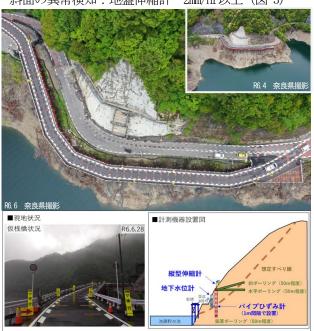
図-3 仮桟橋による片側交互通行の状況と計測器

雨量規制:時間雨量 25mm/hr,連続雨量 70 mm以上 斜面の異常検知:地盤伸縮計 2mm/hr以上(図-3)

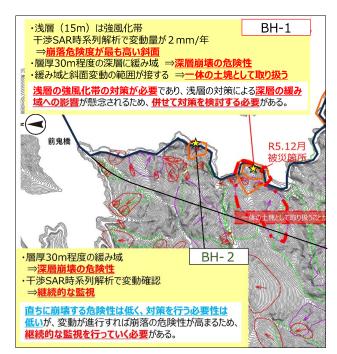
図-8 調査結果概要図 (1/2)

今回実施した現地踏査,地形判読,地形差分解析,干渉 SAR 時系列解析及び過去の被災履歴の確認の結果,前鬼橋から上池原交差点までの区間における国道 169 号の全線にわたり地すべりや重力性変形に伴う緩み地形が存在することが判明した.

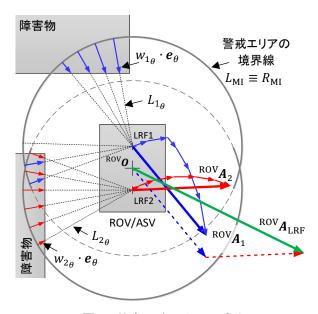
図-3 衝突回避のイメージ図

まず、障害物を検知する範囲として ROV/ASV の周囲に任意の警戒エリアを設定する。ここでは説明の単純化のために、各 LRF を中心とした半径 $R_{\rm MI}$ の 2 つの円弧(二重円弧)の内側を警戒エリアとして設定するが、式(7)で示すように、各 LRF から警戒エリアの境界線までの距離 $L_{\rm MI}$ を定義できれば、単一円や矩形等任意の形状の警戒エリアを設定することが可能である。

次に、ROV/ASV に設置した各 LRF から各方角の第 1 反射点までの距離を $L_{1\theta}$ ,  $L_{2\theta}$  とすると、障害物による各方角の警戒エリアの侵食度合い $w_{i_{\theta}}$ は $L_{\text{MI}}$ から各方角の第 1 反射点までの距離を減じた値として式(8)となる.

ROV の遠隔操作支援ならびに ASV の自動誘導を実現するためのLRFを用いた衝突回避のアルゴリズムについて述べる. なお,ここでのアルゴリズムは後方が死角となるLRFの利用を想定し、2台のLRFを各々前方と後方に向けて設置することを想定している.

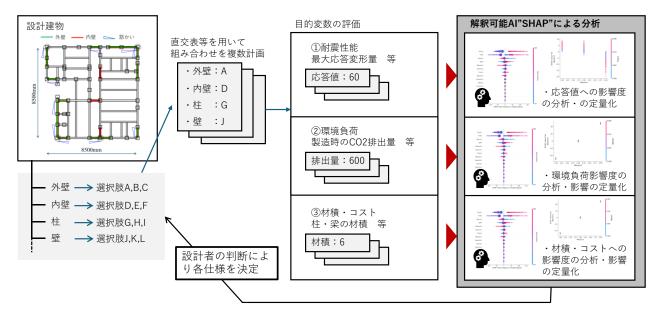
図-1 解釈可能 AI による多目的設計概要

図-1に最適化手順概要を示す. 木造建物の設計においては, 外壁, 内壁, 筋かいなど多様な耐震要素の仕様を決定する必要がある. これらの要素は設計の自由度を高める一方で, 組み合わせ数が指数関数的に増加するため,

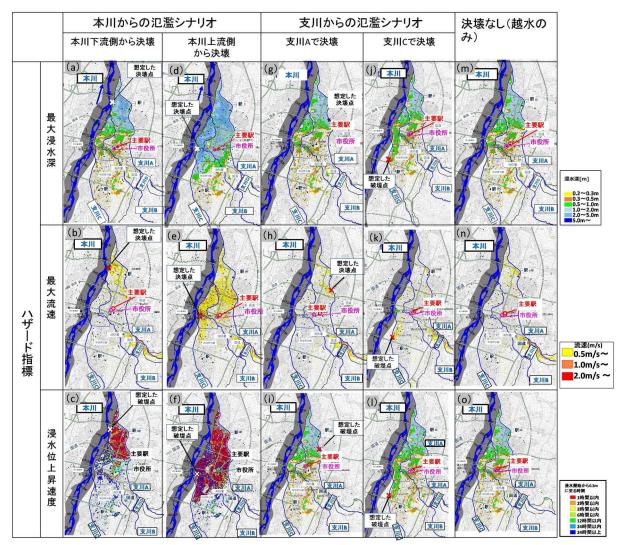
図-3 氾濫シナリオ別ハザード分布図 10

まず(a)~(f)に示すように、本川が決壊した場合 は、浸水深は決壊地点によらず、水深 1.0m 以上となる 大浸水深エリアが多く存在している. また, (a), (d) を比較すると、上流側で決壊した場合の方が下流側で決 壊した場合よりも、床上浸水となり得る浸水深 0.5m 以 上となる範囲が広がり、その影響が主要駅や市役所等が 立地するエリアまで及んでいることが分かる. また (c), (f) より, 浸水位上昇速度も最大浸水深の分布 と同様な分布となっており、1時間以内に浸水深0.3mに 達するエリアが多く存在している. 一方 (b), (e) より, 最大流速は浸水深の結果と同様に上流側で決壊した方が、 流速 0.5m/s と支川A以上となる範囲が大きくなるが、下 流側で破堤した場合,流速 0.5m/s 以上となる範囲は小さ くなっていることが分かる. また本川からの決壊シナリ オによる解析結果より, 支川 A, B と本川の合流点付近 (図-4 で示すエリア A に該当)の範囲において、本川から の氾濫シナリオによらず、全ハザード指標の値が大きく なっており、相対的に人的・物的被害が生じやすいエリ アであることが分かる.

(g) ~ (I) は支川が決壊した場合における最大浸水深・最大流速・浸水位上昇速度を示す. 支川が決壊した

場合,駅や市役所が立地するエリアは,浸水は発生してしまうが,支川からの全氾濫シナリオにおいて浸水深や流速,浸水位上昇速度は小さい.また、 $(m)\sim(0)$  で示す決壊なしのシナリオと, $(g)\sim(1)$  に示す支川で決壊したシナリオにおける結果を見比べると,全ハザード指標によるハザード値ともに,ほぼ同様な分布傾向にある.これは支川が本川よりも流量規模が小さいため,氾濫ボリュームや氾濫の影響範囲が小さいことにより違いが生じにくいためと考えられる.

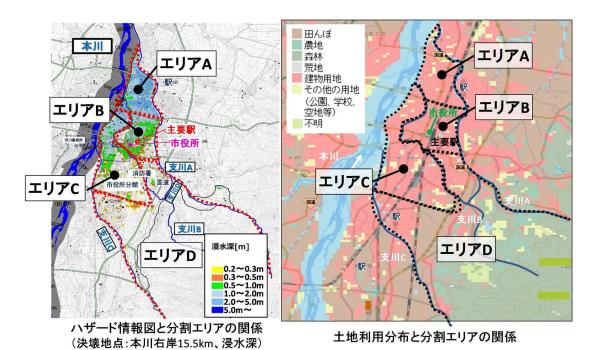
図-4 ハザード分布と土地利用分布を考慮したエリア分割図 10

・エリア B:主要駅や市役所等を有する地域の中枢を担っているエリア.本川上流側で決壊した場合,浸水深が大きくなり安全な避難が困難となる.

・エリア C: 宅地等の建物が立ち並んでいるエリア. 本

川上流側で決壊した場合,安全な避難が困難となる. ・エリア D:上流域は農地や森林が多く占める. 想定した全シナリオでは目立った影響はない.

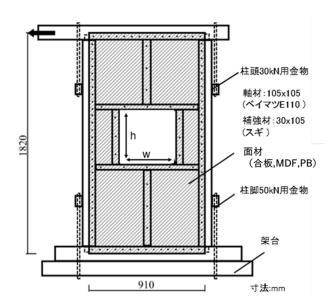
図2 面材耐力壁試験体

図2に試験体である高さ 1820mm、幅 910mm の面材耐 力壁を示す。表1、表2に試験体仕様について示す。表 1に示す仕様では開口形状(正方形)・開口径(一辺 322mm) ・ 開口位置(中央) は変更せず、パラメータを面 材料 (MDF, PB) 、面材厚さ (9mm, 12mm) 、面材釘 (CN50, CN65)、釘ピッチ (50mm, 75mm, 150mm) とした。 一方で、表2に示す仕様では面材(厚さ 12mm構造用 合板)、釘(CN65)、釘ピッチ(50mm)を変更せず、 開口形状・開口径をパラメータとしている。ここで試験 体の名称は図3に示す通りとした。尚、表2では試験体 名称の前半部分は同じであるため、図3中の枠線内のみ を表2に記している。また表2には比較のために既往の 研究 3にて実施した仕様を併記している。面材釘は釘打 ち機を用い打ち込んだ後、手打ちで面一程度に合板四周 に打ち込んだ。間柱・開口補強材には 150mm 間隔とした。 軸組の樹種は釘の保持力が比較的高く、面材のせん断破 壊が起きやすくなるようにベイマツとした。これはベイ マツの方がスギやヒノキに比べて密度が大きく、釘の保 持力が高いことから、本試験体のような合板がせん断破 壊する破壊性状が予測される場合、安全側の評価とする ためである。小開口四周は補強材によって補強した。補 強材の端部は構造用ビス 45mm を用いて軸組みに、もし くは補強材同士を留め付けた。柱頭柱脚は短ほぞ差しと した。試験は、グレー本の面内せん断試験に準拠し、柱 脚固定式で行った。尚、同じ軸組みに対して表裏を用い 二回試験を行った。そのため、一回目試験時の柱頭柱脚 接合部でのめりこみが二回目の試験結果に影響を及ぼす 可能性を排除するために、以降は真のせん断変形角を用 いて検討を行う。

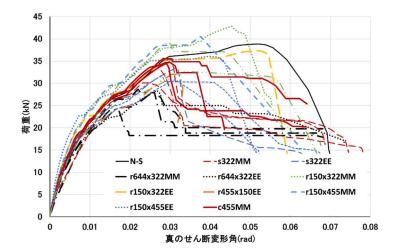
図10荷重変形角関係

図9に各仕様における破壊性状を示す(a:r644x322MM、b:r150x322MM、c:c455MM)。図10に荷重と真のせん断変形角関係、それを基に完全弾塑性モデル化して算出した特性値を表4に示す。全ての仕様において合板のせん断破壊は生じていた。合板のせん断破壊は開口の圧縮方向の対角線隅部から進展し、せん断破壊が軸組み(合板縁)に達すると壁の耐力が低下する。r644x322MM などの大きな開口では合板のせん断破壊の発生は 1/50rad 程度であり、1/30rad 程度で合板縁に達し、耐力が低下する。

一方で、r150x322MM では合板のせん断破壊の発生は 1/30rad 程度であり、1/15rad 程度で合板縁に達し、耐力が低下する。すなわち、r150x322MM では、壁倍率の評価上、小開口による影響は不利に働かず、無開口仕様と比べても同程度のせん断性能を有していることが分かった。

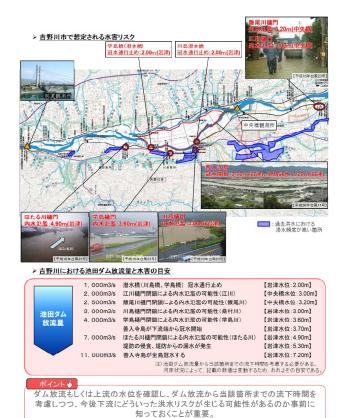
図-6 ダム放流量及び水位と水害リスク(吉野川市版)

「勘どころ」の作成では、過去洪水で蓄積した被害状況やダム放流量と水位観測所の相関等のデータをもとに、 侵食、漏水、内水氾濫、外水氾濫等が発生する可能性が ある放流量や水位の数値を記載することとした.

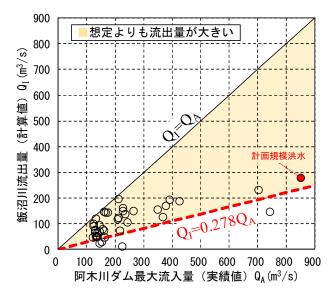
図-3 阿木川ダム最大流入量と飯沼川流出量の関係

「大門地点の最大流量」から「阿木川ダム最大流入時の放流量」を控除したものとし、過去の洪水調節報告書の値を基に計算した。算出した飯沼川流出量Q<sub>1</sub>と、阿木川ダム最大流入量Q<sub>4</sub>を比較したところ、約89%(34洪水)において想定流量を上回る結果となった(図-3).

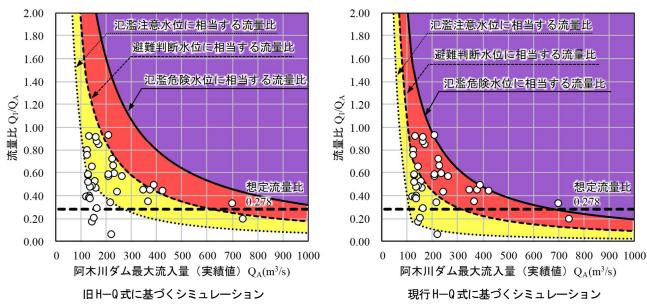
図-8 既往洪水におけるダム最大流入量と流量比の関係

先に述べた既往洪水の流量比(実績値)及び流下能力を用いて、恵那市街地における水害リスクのシミュレーションを行う。大門地点で設定されている氾濫注意水位、避難判断水位、氾濫危険水位を旧H-Q式(R5年までのH-Q式)及び現行H-Q式にて流量に換算し、既往38洪水との関係性を図-8のように整理した。旧H-Q式を用いたケースでは、38洪水のうち4洪水が避難判断水位を超える結果となったものの、氾濫危険水位を超える洪水は存在しなかった。一方、現行H-Q式を用いたケースでは、38洪水のうち22洪水が避難判断水位を超え、さらに3洪水が氾濫危険水位を超える結果となった。このシミュレーション結果は、当時は安全に流下できた洪水であっても、現況河道では安全に流下できない恐れがあるということを示唆している。

ただし、第4章でも述べたように、概ね避難判断水位 (H=2.60m) 以上の水位帯については、H-Q式の外挿による推定流量であるため、今回のシミュレーション結果が必ずしも正しいものであるとは限らない。今後、流量観測データの蓄積や、大門地点の上下流を含めた地形データ(縦横断測量成果等)により現況河道の能力を明らかにした上で、改めてシミュレーションを行っていく必要がある。
