善箇所説明図

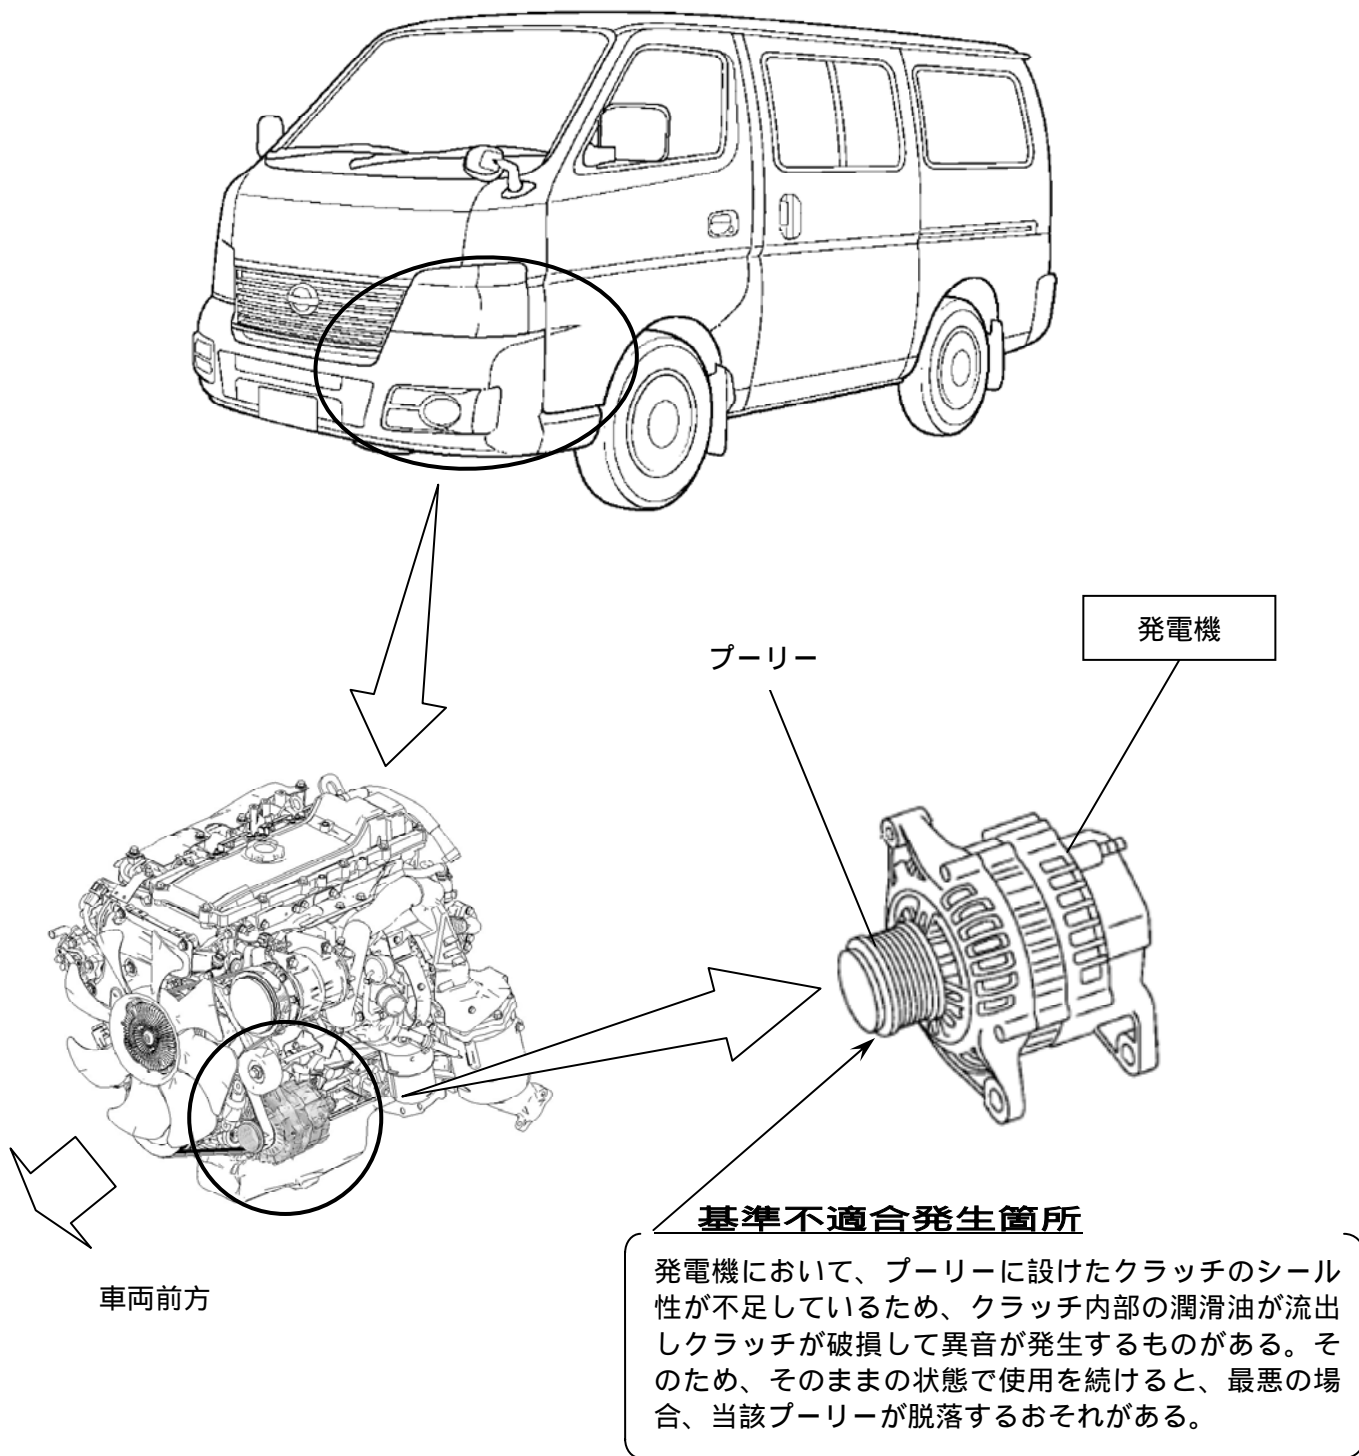
注： は、交換部品を示す。

識別：銀色のシールをモデルナンバープレートの右横に貼り付ける。

改善の内容

全車両、当該発電機の製造メーカーを確認し、対象の場合は対策品と交換する。
