(株) ミクニ製「暖房用燃焼式ヒータ及び脱臭用燃焼式バーナ」に関わる自主改善の実施について

# 改善箇所説明図

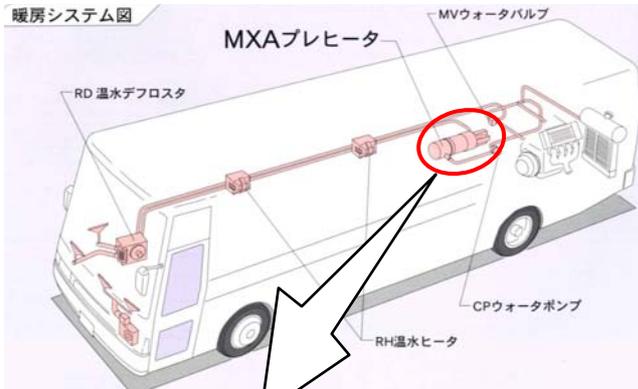
燃烧式ヒータ

車室内暖房用の燃烧式ヒータ及び悪臭ガス脱臭用の燃烧式バーナにおいて、バーナヘッド(燃烧機)の燃料ポンプの製造が不適切なものがある。そのため、そのままの状態で使用を続けると、燃料ポンプから燃料が漏れ、最悪の場合、漏れた燃料がヒータまたはバーナの熱により発火するおそれがある。

全製品を点検し、不具合品が装着されている場合には対策品の燃料ポンプまたは対策品の燃料ポンプを装着したバーナヘッドに交換する。

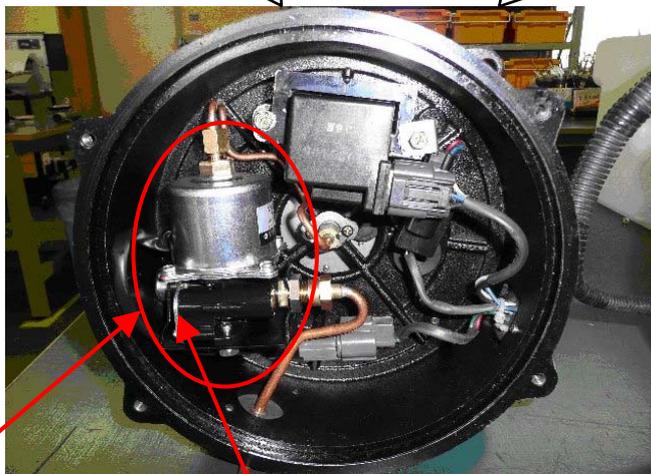
燃料ポンプ

基準不適合発生箇所

識別：改善実施暖房装置及び脱臭装置には、改善実施済みであることが認識できるネームプレートをバーナヘッド前面またはカバー前面(既存ネームプレート位置)に貼付する。
