## (4) 主要復原施設の概要

### 1) 東院庭園

#### 1-7) 概要

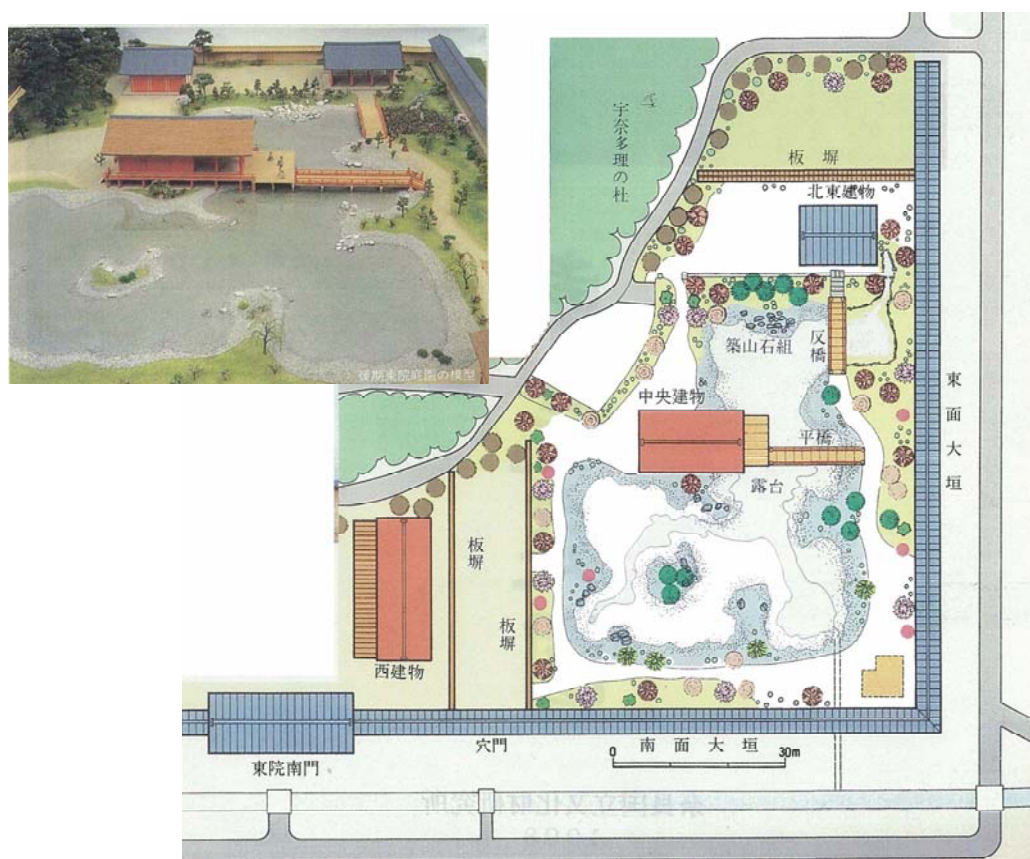
図 I - 11 東院庭園整備全体図と後期東院庭園の模型

東院庭園は東西 80m×南北 110mの敷地の中央に、複雑な形の汀線を持つ東西 60m、南北 60mの南からみて逆L字型の州浜敷きの池を中心に構成されている。自然の風景を主題とした平安時代以降における庭園の原型ともいわれている。

東院庭園は東西 60m、南北 60mの南から見て逆L字形の池を中心に構成されています。池の西岸には中央建物に付属する露台が水面に張り出し、露台から東岸には橋をかけています。池の北端には築山石組、西南部には中島があつて、それぞれ庭園景観の焦点となり、屈曲する出島の先端部には景石が配されています。池底から岸边にかけて緩やかな勾配で小石を敷き詰めた洲浜が、出入りのある汀線をかたちづくっており、奈良時代の優美な庭園の様子がしのべれます。
