2) 朱雀門

2-4) 復原の経過

3) 第一次大極殿正殿

3-1) 復原の経緯

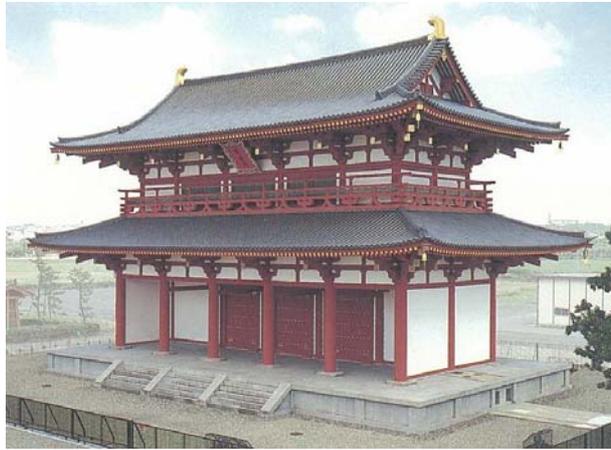
図 16 朱雀門の復元模型

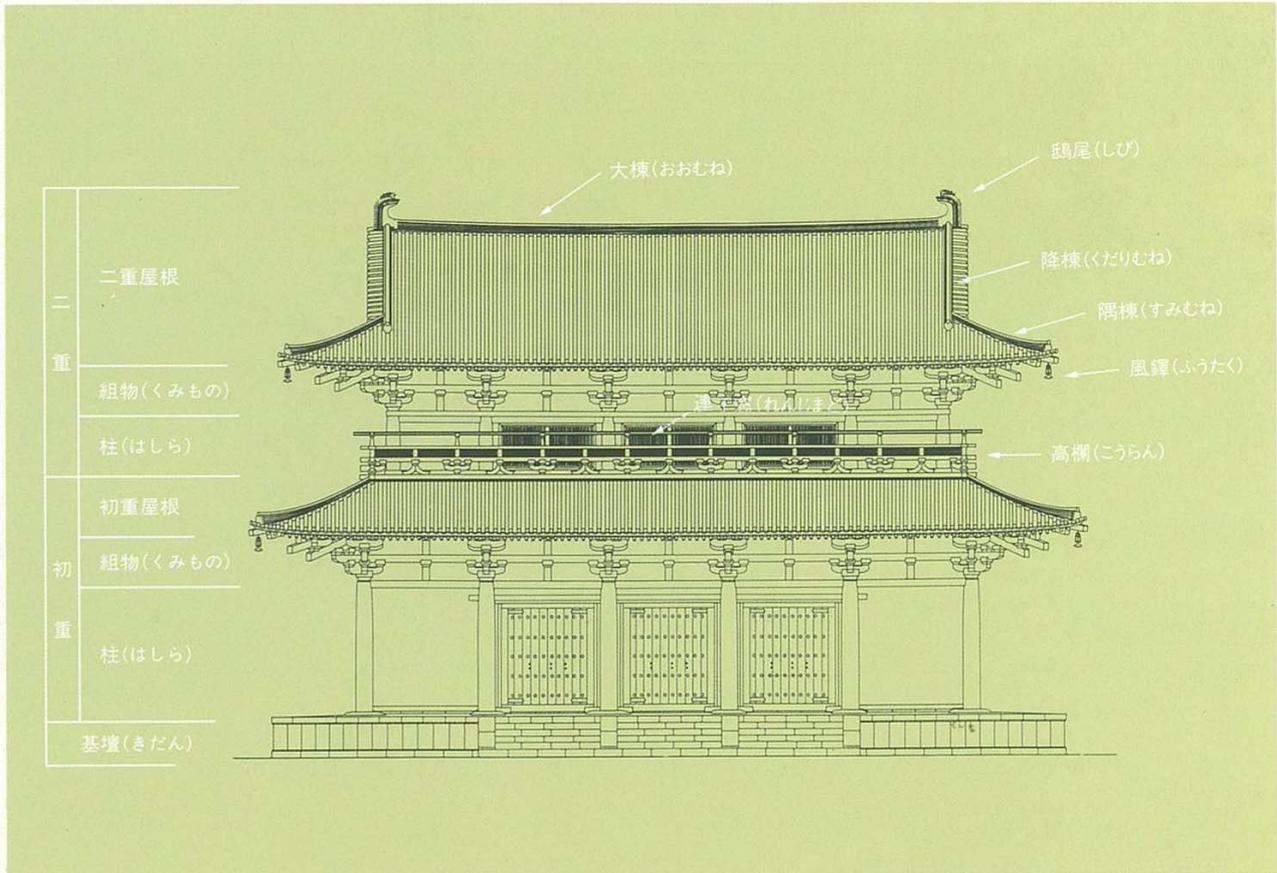
復原実施正面図

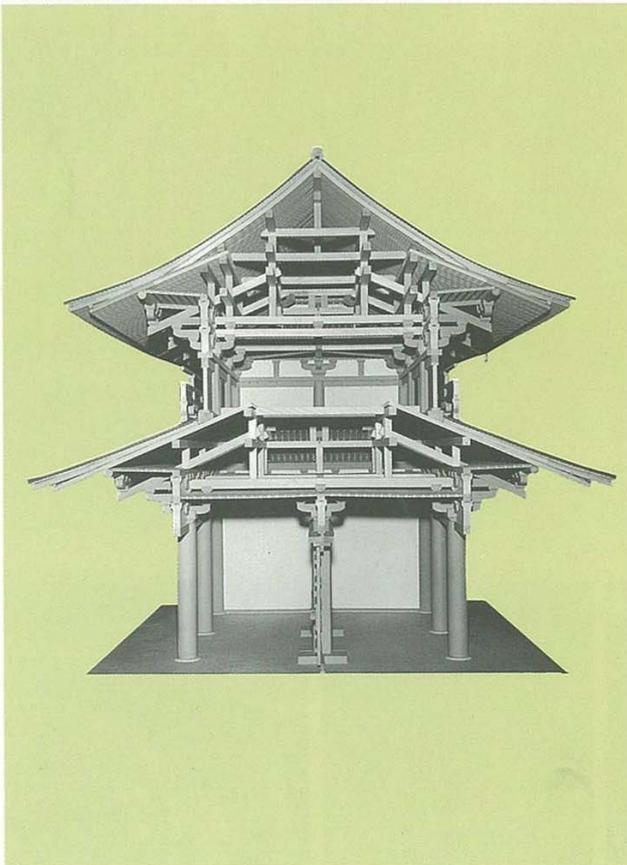
復原原案断面 (模型)

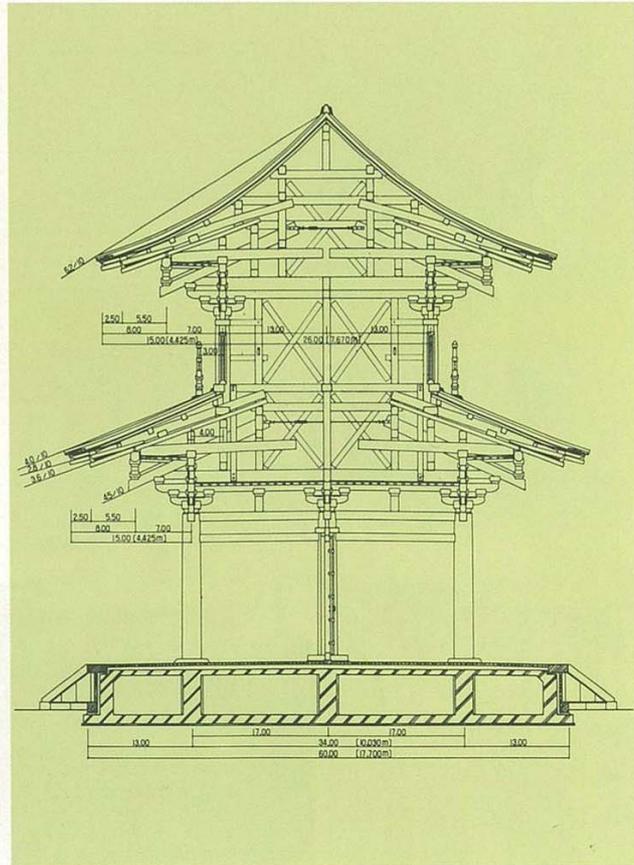
復原実施断面図

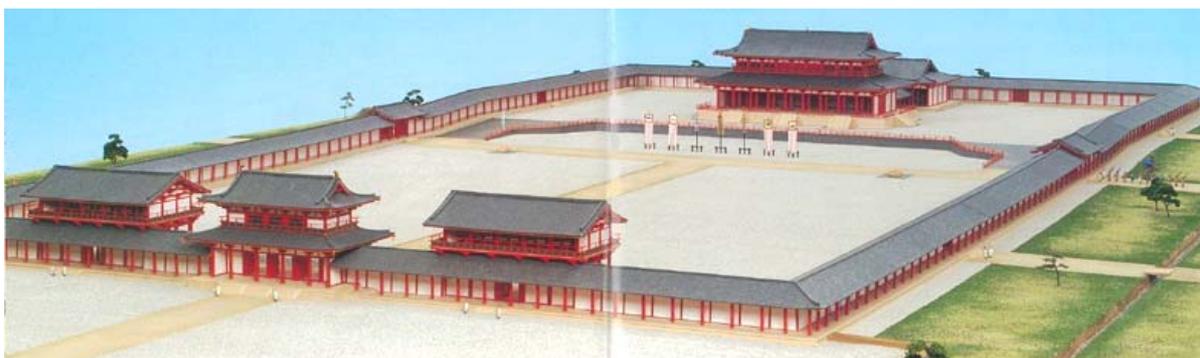
図 I - 20 中央の大極殿院 1/100 復原模型

大極殿を築地回廊で囲んだ、南北 320m、東西 180m の範囲を大極殿院地区と呼んでいます。

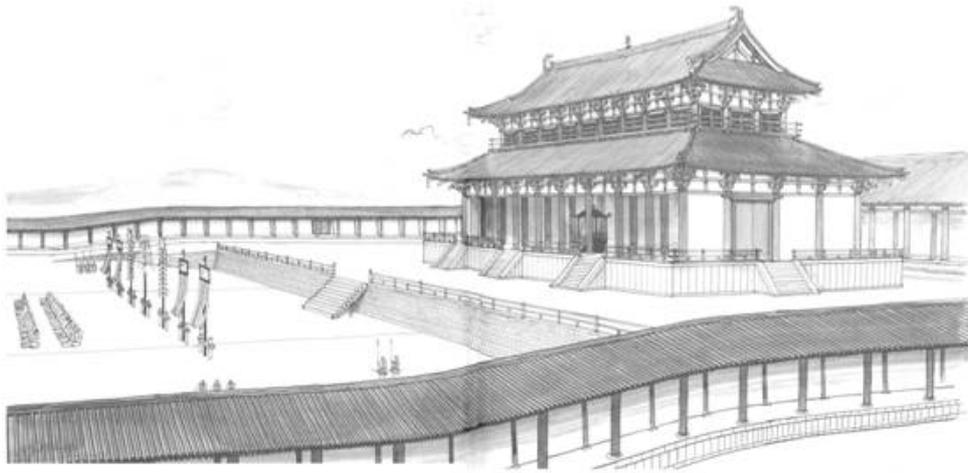
図 I - 21 かつての大極殿の様子
