(株)阿部商会による THULE 製ルーフ・ラック取り付けキットの自主改善の実施について

(株)阿部商会が後付け部品として販売した THULE 製ルーフ・ラック取り付けキットについて以下のとおり自主改善を実施する旨報告がありました。

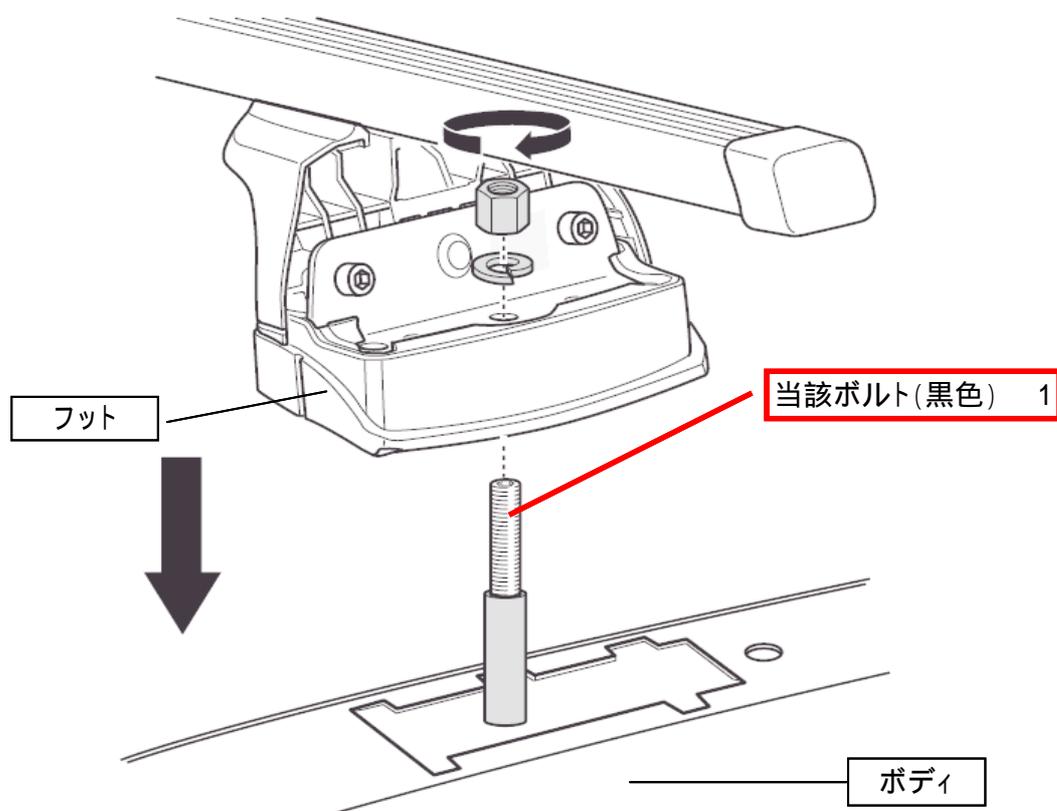
改善箇所説明図

1.不具合の状況

ボディとフットを固定するボルト(1)の強度が不十分なものがあり、その為、そのまま使用を続けると走行中の振動等によりボルトが折損し、最悪の場合、キャリアが脱落するおそれがあります。

2.改善の内容

該当する取り付けキットを使用しているボルトを対策品のボルトと交換を致します。
