地震により宅地に被害が発生しています

主な宅地の被害事例

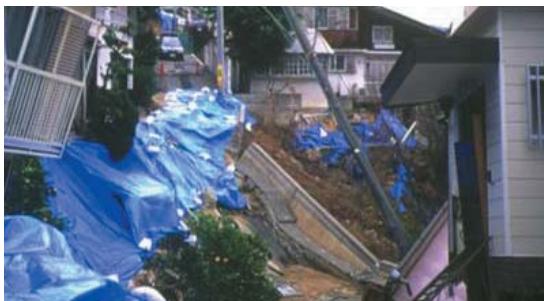
滑動崩落(兵庫県南部地震 最大震度：7)

造成した大規模な盛土*全体が地震の大きなゆれにより滑ったり崩れたりする現象です。停電や断水、家屋の倒壊など大きな被害を及ぼしました。(5ページ参照)

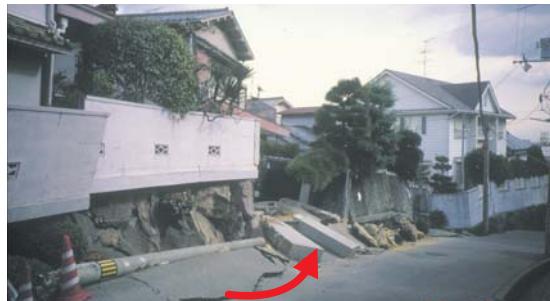
隆起 (兵庫県南部地震 最大震度：7)

滑動崩落(5ページ参照)で地盤が動いたことにより、盛土の末端部などで地面が盛り上ることがあります。家屋に被害が生じたり、道路が通行できなくなる場合もあります。

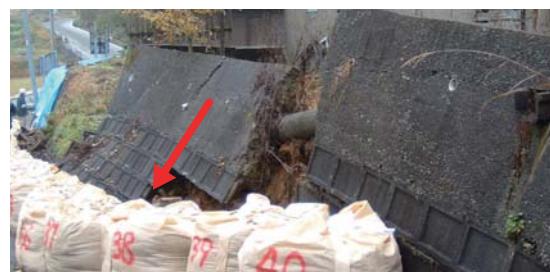
擁壁の倒壊(新潟県中越地震 最大震度：7)

構造的に安全基準を満たしていない不安定な場合や、老朽化などにより強度が低下している場合は、擁壁の倒壊により宅地や建物に被害を与えるおそれがあります。また、隣接する宅地、道路などへ影響を及ぼす場合もあります。

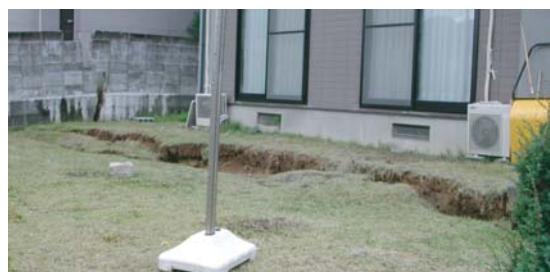
亀裂(新潟県中越地震 最大震度：7)

地震のゆれによって地面が引っ張られるなどして地盤が割れてしまう現象で、家屋に被害を及ぼす場合もあります。
