# 水のみち部門

## 都心部における公園と融合した浸水対策 ～野球場が雨水調整池に変身！～

福岡県 福岡市

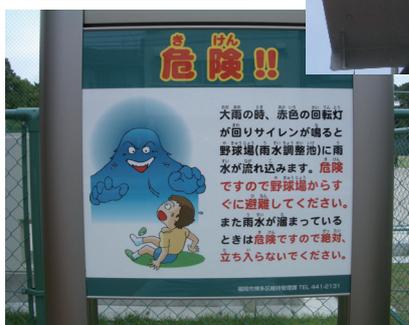
調整池周辺に案内板を設置

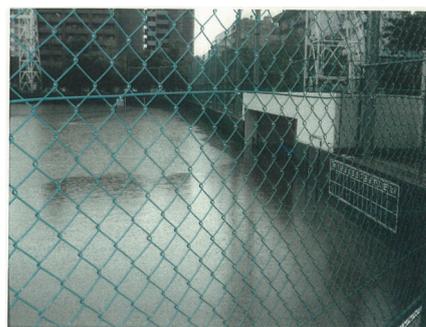
バックネット裏に設置した  
回転灯及びサイレン
