改善箇所説明図

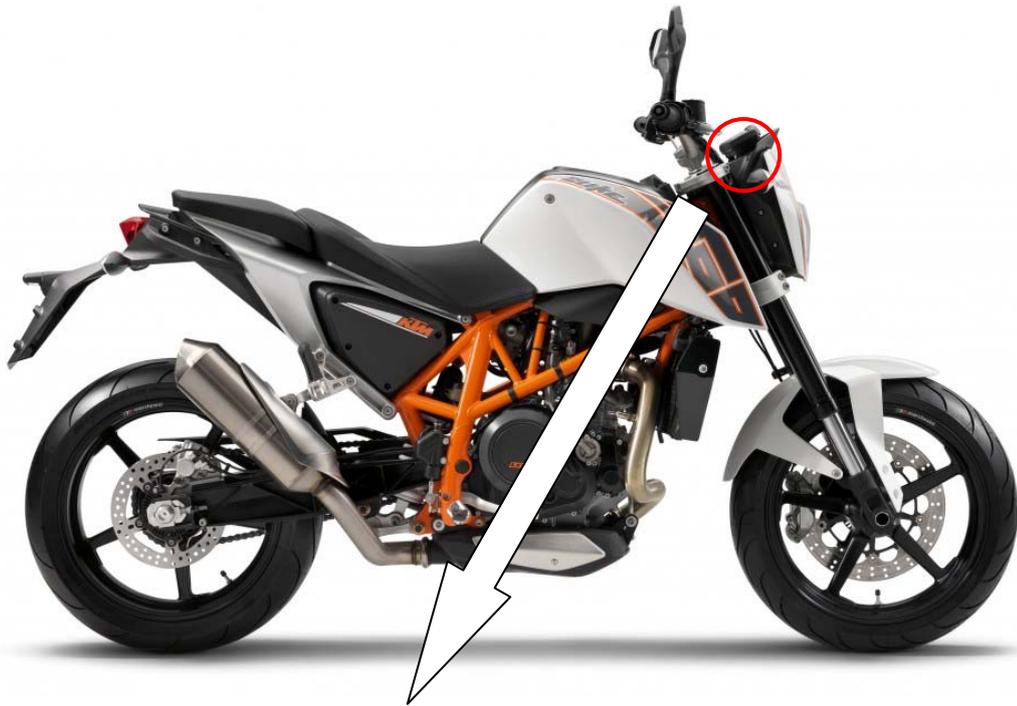
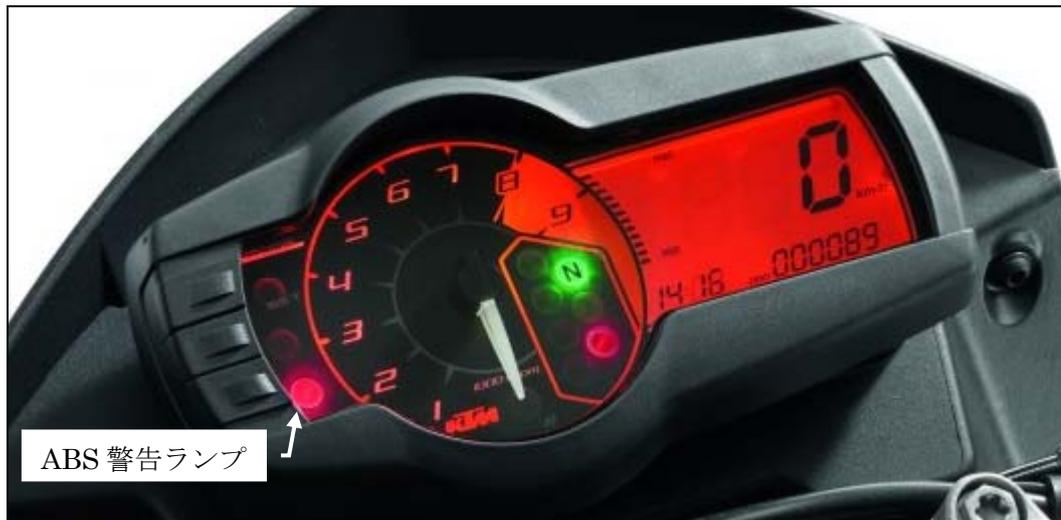
ABS 警告ランプ

速度計

基準不適合発生箇所

〔 速度計に表示されている ABS 警告ランプに赤色の警告ランプが搭載されている。 〕

改善の内容： 全車両、速度計を対策品と交換する。

識別： 対策済速度計の黄色ABS警告ランプにより識別できるため、特に識別は行わない。
