改善箇所説明図

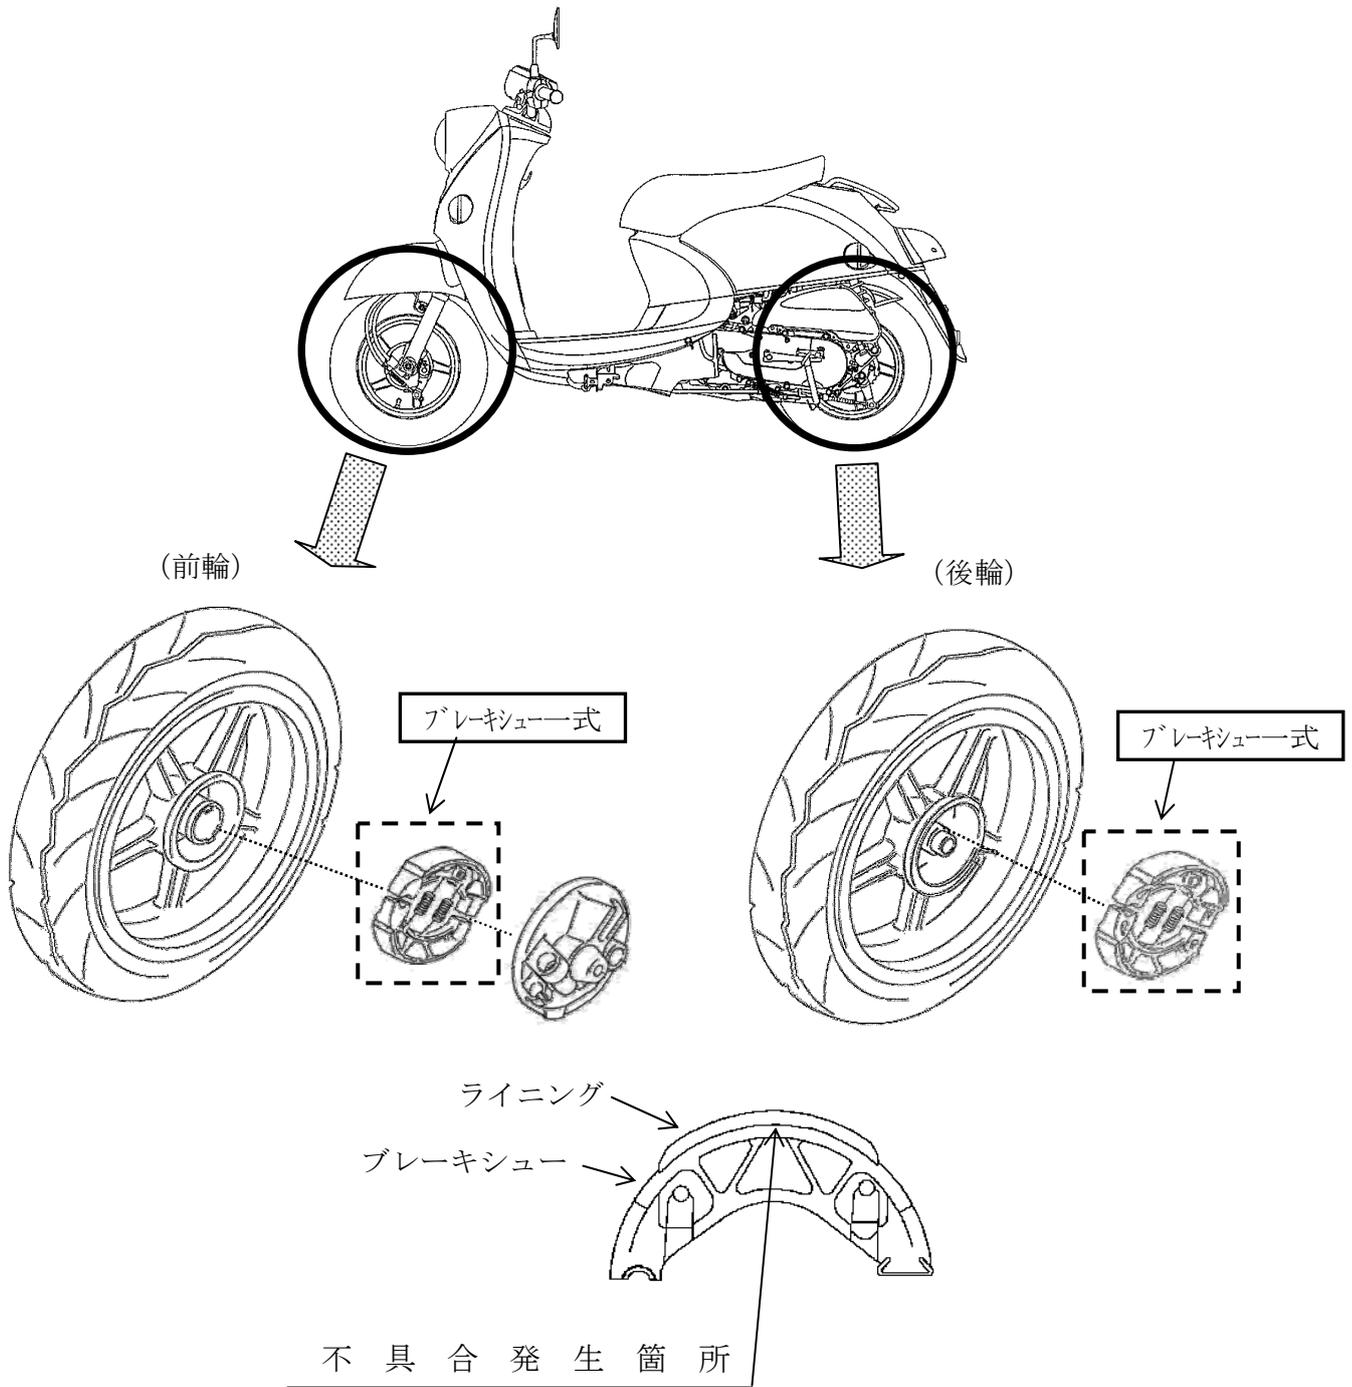
ドラム式の制動装置において、ブレーキシューの製造が不適切なため、ブレーキシューとライニングの接着が不十分なものがある。そのため、ブレーキ操作を繰り返すとライニングが剥がれ、制動時にドラムとシューの隙間に噛み込み、意図した以上の制動力が加わることがあるため、低速時に走行安定性を損なうおそれがある。

注：□ は交換部品を示す。

改善の内容：当該ブレーキシュー一式を良品と交換する。
