平成 25 年 3 月 22 日公表  
平成 25 年 10 月 2 日修正  
水管理・国土保全局

## 平成 23 年の水害被害額について

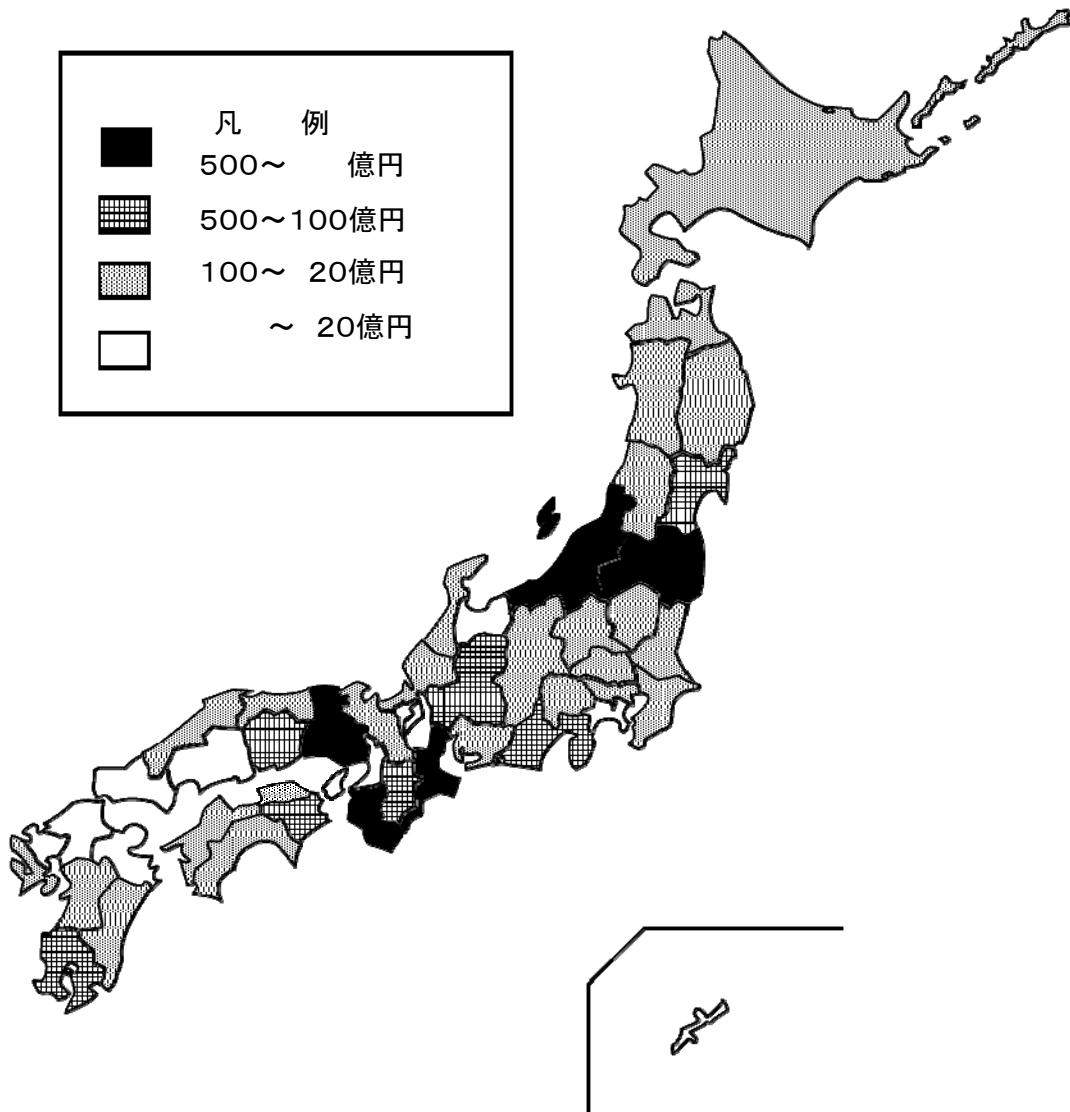
(参考)都道府県別水害被害額図

※津波による水害被害額を除いた数値に基づき作成

都道府県名	水害被害額		都道府県名	水害被害額
1	和歌山県	155,682	25	香川県	4,694
2	新潟県	119,234	26	青森県	4,480
3	三重県	62,752	27	宮崎県	3,900
4	福島県	59,811	28	福井県	3,525
5	兵庫県	59,467	29	熊本県	3,510
6	奈良県	26,242	30	長野県	3,261
7	岐阜県	24,041	31	島根県	2,903
8	岡山県	23,482	32	京都府	2,875
9	宮城県	18,233	33	千葉県	2,715
10	鹿児島県	14,880	34	茨城県	2,712
11	静岡県	11,264	35	埼玉県	2,482
12	徳島県	10,125	36	長崎県	2,370
13	愛知県	9,895	37	石川県	2,293
14	高知県	9,714	38	山口県	1,702
15	鳥取県	9,707	39	広島県	1,514
16	愛媛県	8,701	40	大分県	1,514
17	山梨県	8,552	41	富山県	1,121
18	秋田県	7,982	42	沖縄県	617
19	岩手県	7,776	43	神奈川県	603
20	栃木県	7,384	44	滋賀県	459
21	北海道	7,318	45	福岡県	351
22	東京都	6,367	46	佐賀県	281
23	山形県	5,229	47	大阪府	233
24	群馬県	4,729		合 計	728,682
