不具合箇所説明図

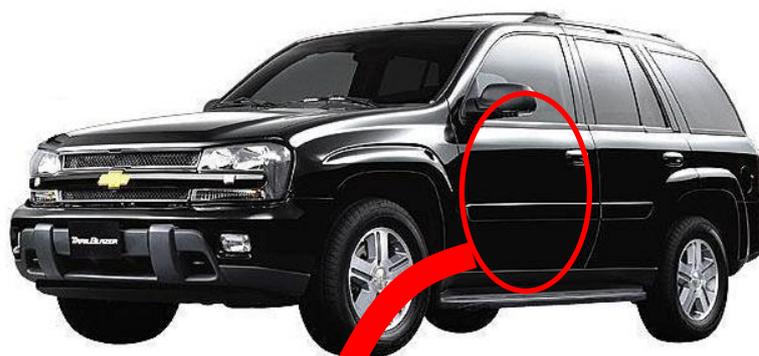
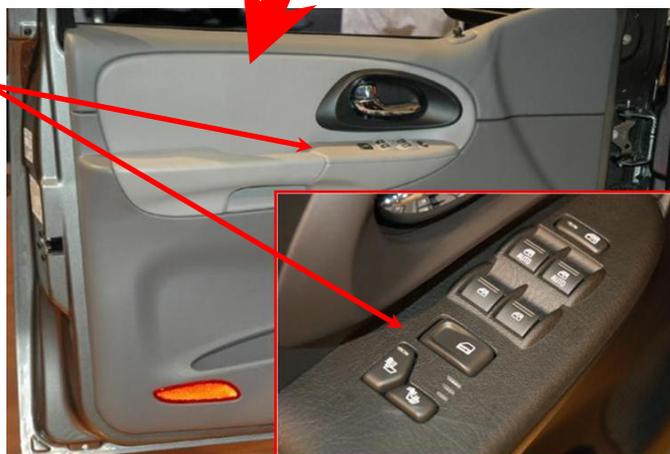
不具合発生箇所

ドアモジュール

不具合の状況

運転席のドアモジュールの防水性能が不十分なため、液体がかかった場合、ドアモジュールの内部基板に液体が浸入して錆が発生することでショートを起こす可能性がある。そのため、ドアモジュールによるドアロック等の操作ができなくなり、最悪の場合、ショートによる発熱で発火するおそれがある。

全車両、ドアモジュールの部品番号を確認し、対象であれば、ドアモジュールの作動点検及び内部基板の目視点検を行う。作動不良やショートが確認された場合は、ドアモジュールを対策品に交換する。確認されない場合は、内部基板への液体浸入を防止するテープを貼付するとともに内部基板に防錆コーティングを施す。

左ストラット部分に黄色ペイントを塗布する。
