改善箇所説明図

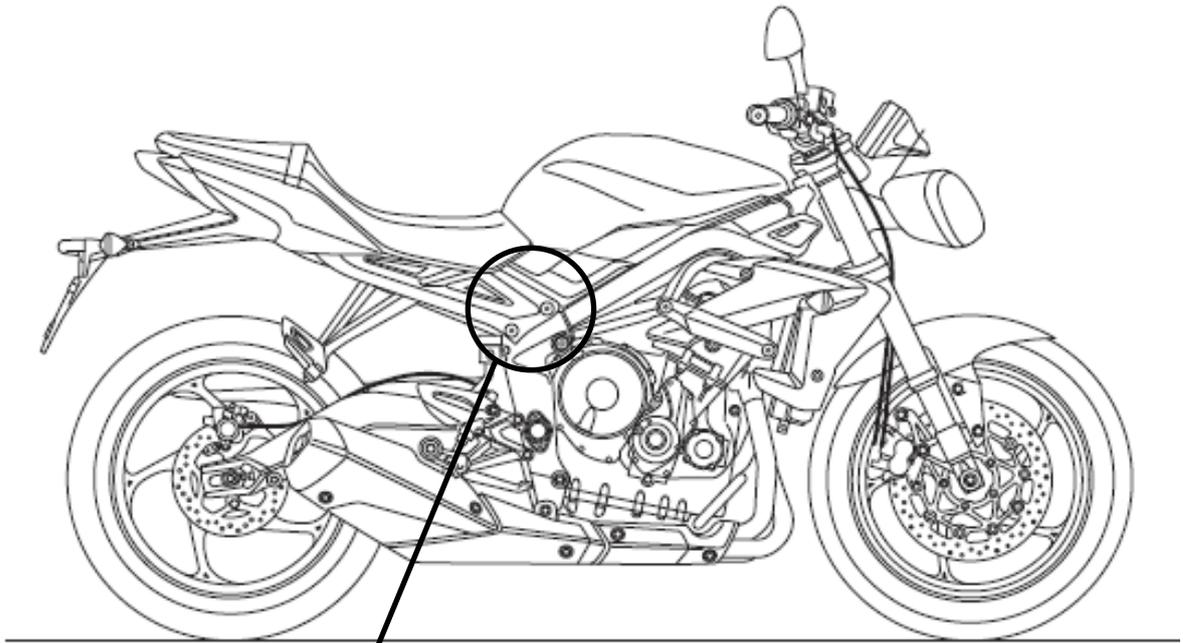
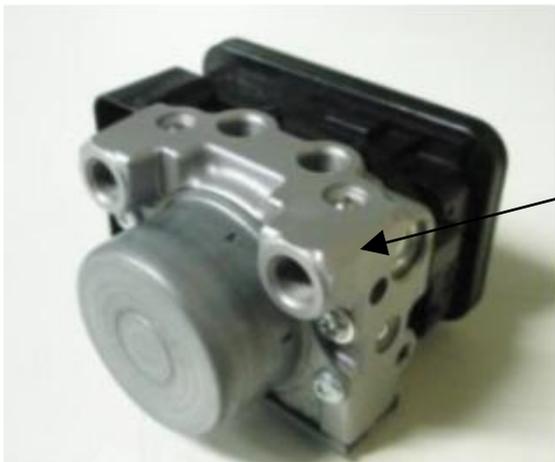
基準不適合発生箇所

ハイドロリックユニット

ABS(アンチロックブレーキシステム)のハイドロリックユニットにおいて、製造工程が不適切なため、異物が混入しているものがあり、最悪の場合、ABSが適切に作動しないおそれがある。

全車両、ハイドロリックユニットを良品と交換する。
