# 十勝岳

● 村 上 亮\* ●

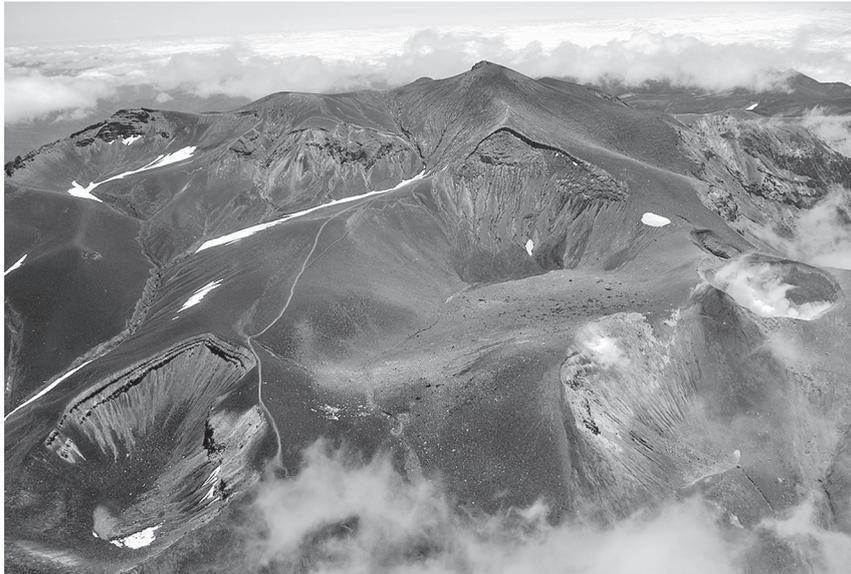
十勝岳の火口の最近の様子

ほぼ北西方向の上空から見た最近の十勝岳山頂部付近。奥の一番高い部分が十勝岳のピークで、手前に最近の活動で形成された火口が並んでいる。右手前から、最も新しい62-II火口、その左手前にスプーンで抉られたような形状の大正火口、その奥にはやや規模が大きなグラウンド火口、その左手前には、播鉢火口が見える。手前の雲と紛らわしいが、62-II火口とその左の大正火口の上部斜面から立ち上っている白い噴気も認識できる。（北海道開発局ヘリから2012年7月20日に村上が撮影）
