がけ崩れ災害 - 平成14年7月9日～12日 台風6号・梅雨前線豪雨

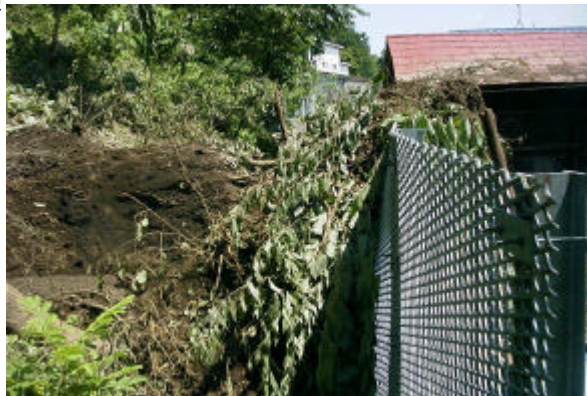
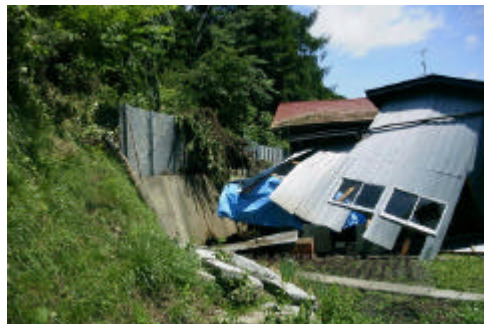
青森県三戸郡名川町虎渡地区

発生日 :平成14年7月11日
原因 梅雨前線・台風6号
連続雨量 162mm
時間雨量 23mm (最大)

崩壊規模 :
被害 非住家屋1棟
避難状況 なし

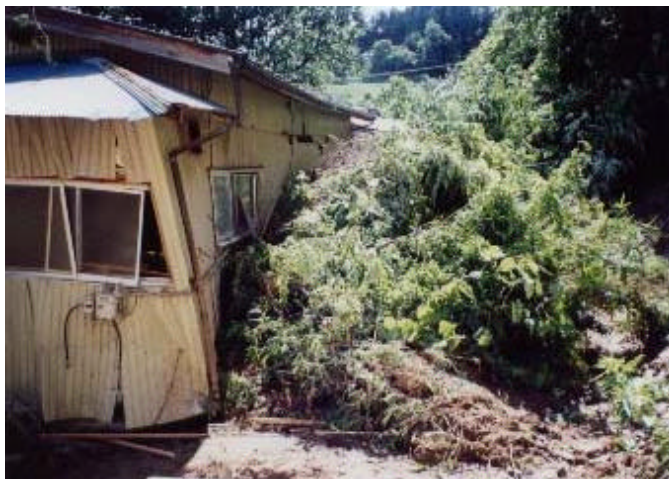
福島県伊達郡月舘町下手渡 上松葉地区

発生日 :平成14年7月11日
原因 梅雨前線・台風6号
連続雨量 193mm
時間雨量 23mm (最大)

崩壊規模 :H=10m W=12m
被害 重傷1名 全壊1戸
避難状況 :1戸5名

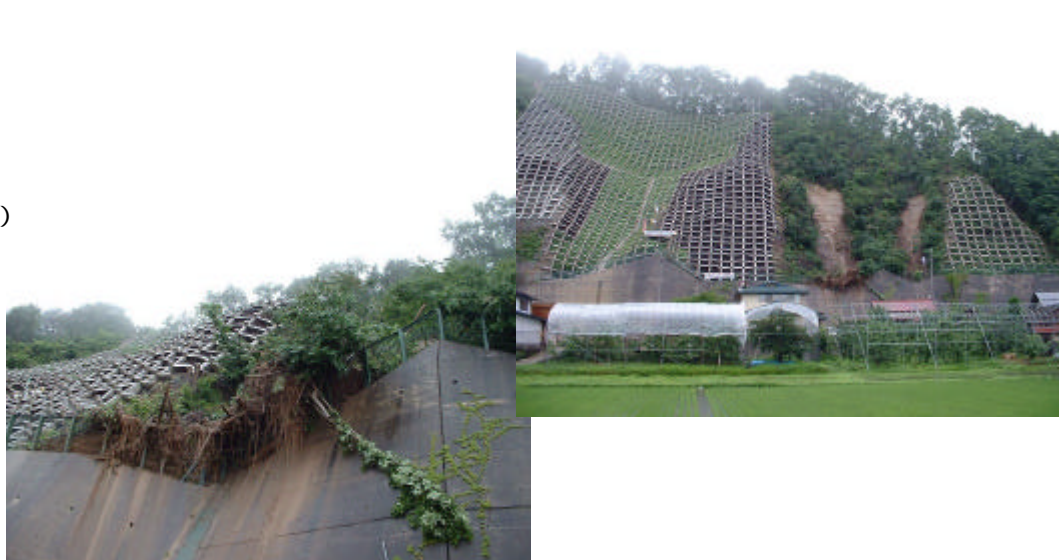
山形県寒河江市白岩地区

発生日 :平成14年7月11日
原因 梅雨前線・台風6号
連続雨量 mm
時間雨量 mm (最大)

崩壊規模 :
被害 :
避難状況 :
