改善箇所説明図①

小松 ZAF-M193T (通称名:FB25)

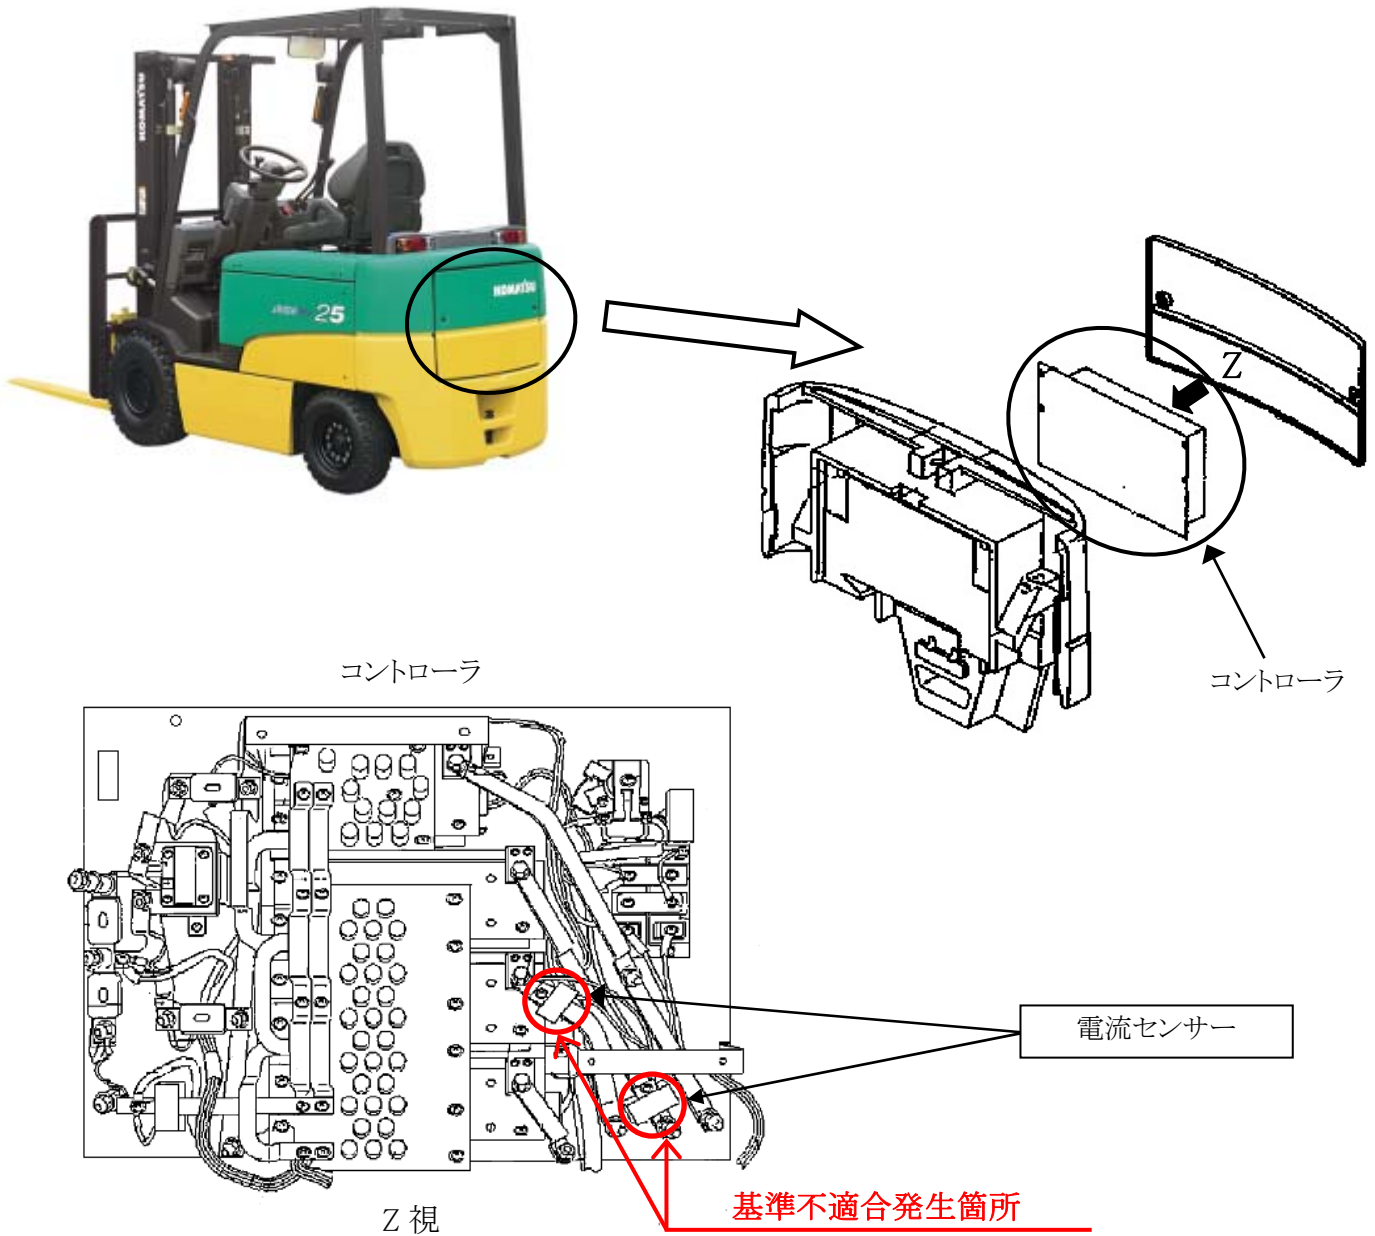
注: は対策品に交換する部品を示す。

モータ制御コントローラにおいて、電流センサーの温度変化に対する評価をしていなかったため、急激に温度が変化する場合、当該センサーの内部の抵抗値が大きくなることもある。そのため、当該センサーが異常値を出力し、最悪の場合、走行不能になるおそれがある。

改善実施の内容 : 全車両、電流センサーを対策品と交換する。

識別: コントローラのカバーに黒色ペイントを塗布する。
