平成 26 年 10 月 5 日
9:00 現在

御嶽山の火山活動に関する国土交通省の対応状況

御嶽山の噴火による被害状況等について（第10報）

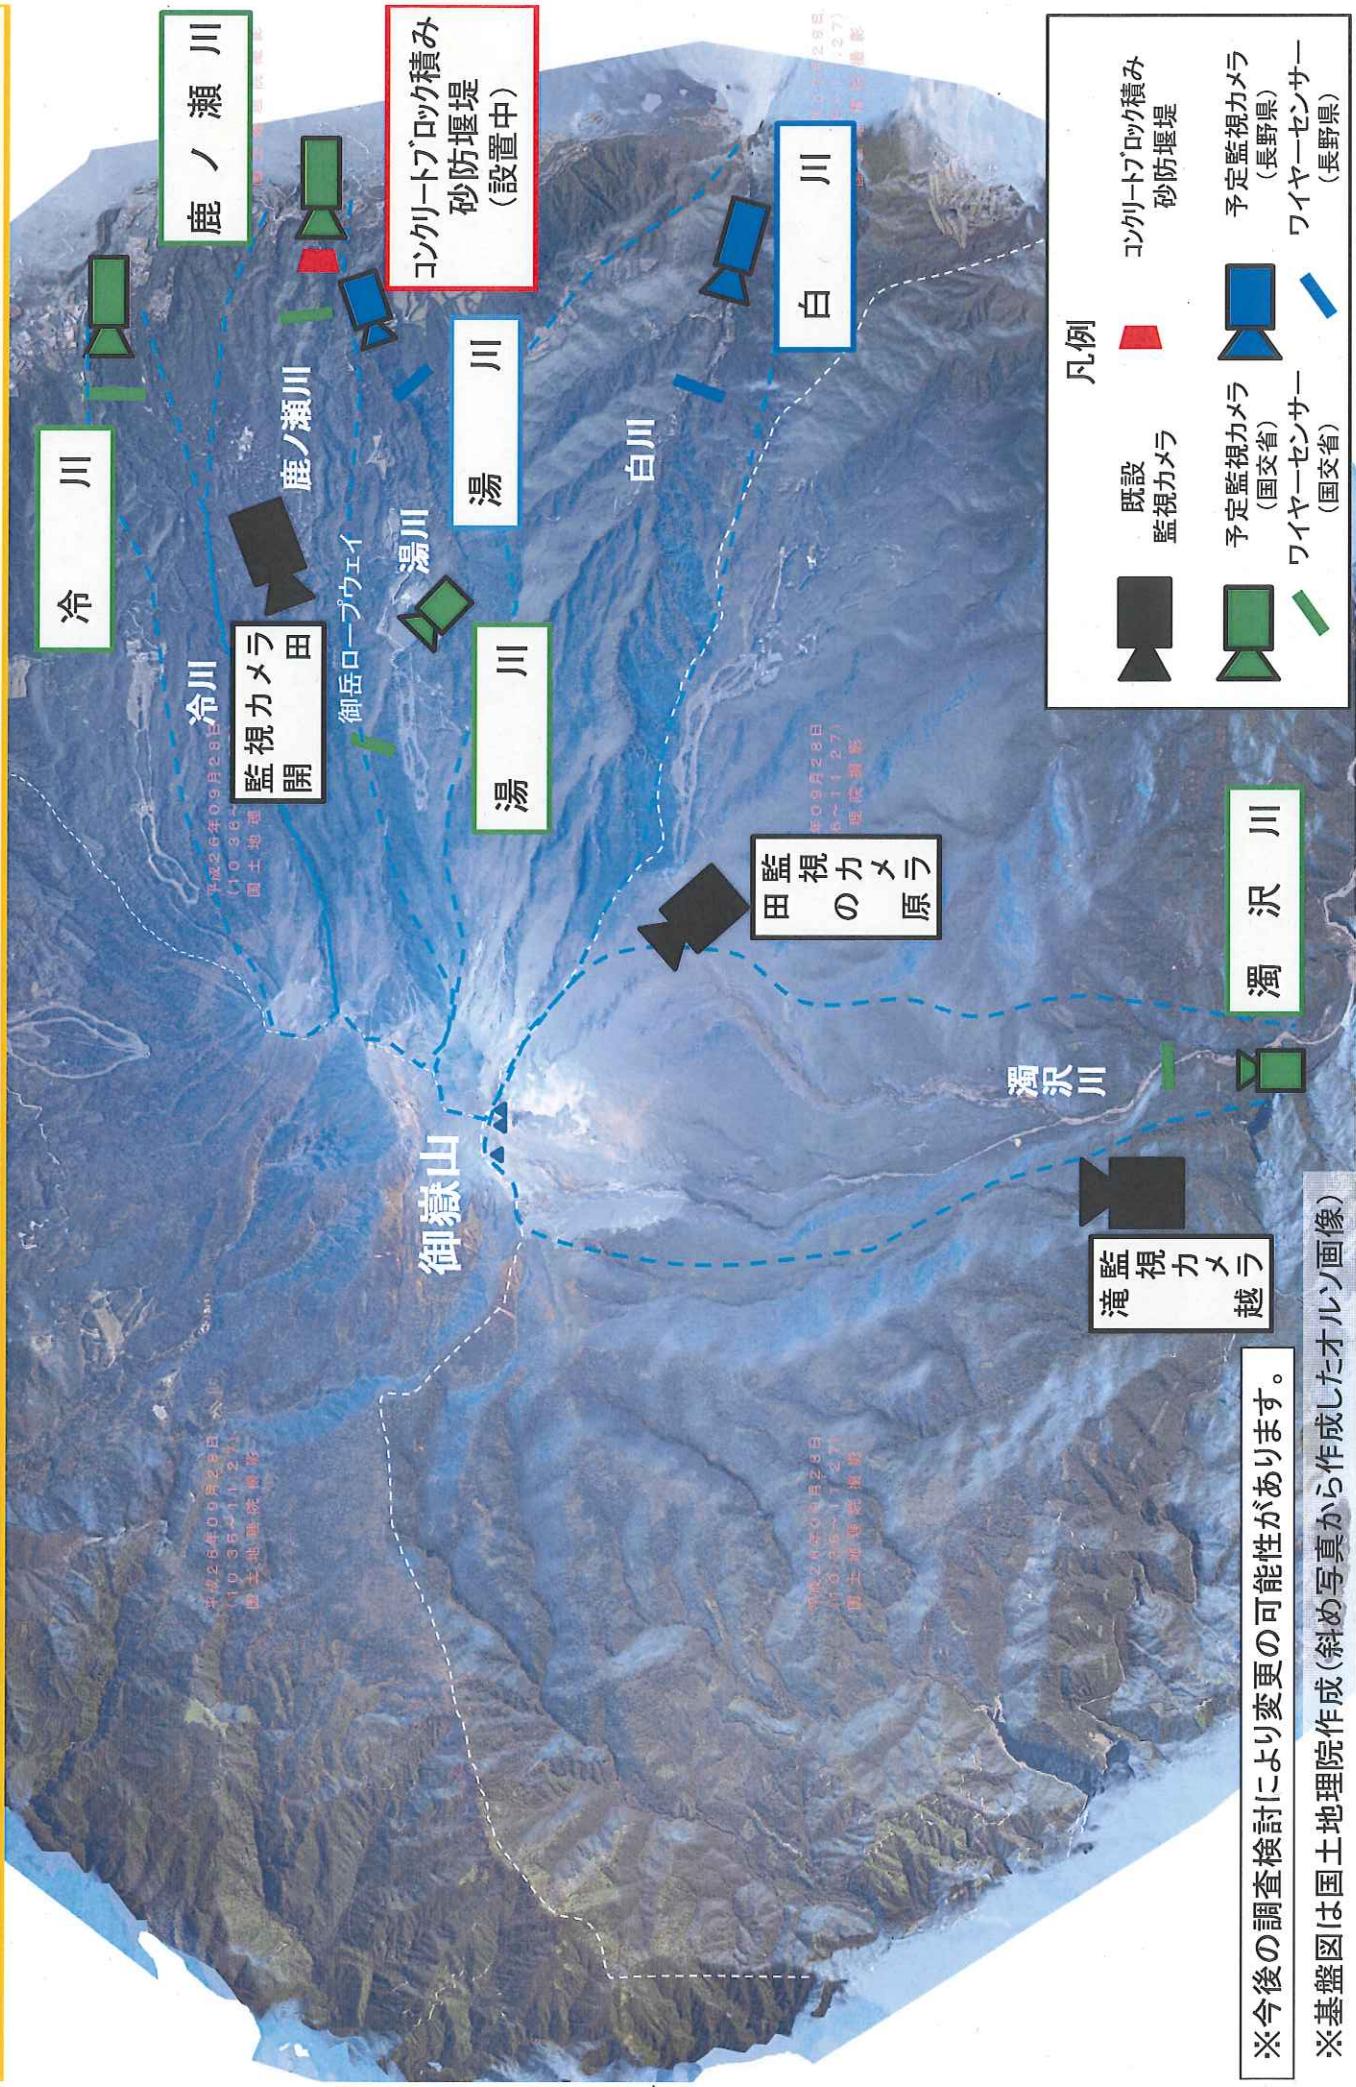
二次災害防止に向けた監視体制等

<監視カメラとワイヤーセンサーの設置状況>

河川名	監視カメラ	ワイヤーセンサー	機関名
ゆかわ 湯川	10/5 以降	10/5 以降	国土交通省
	10/2 完了	10/2 完了	長野県
しらかわ 白川	10/3 完了	10/2 完了	長野県
にごりさわがわ 濁沢川	10/2 完了	10/3 完了	国土交通省
つめたがわ 冷川	10/2 完了	10/3 完了	国土交通省
かのせがわ 鹿ノ瀬川	10/2 完了	10/4 完了	国土交通省

- 土石流等に対する二次災害防止のため、山頂付近に火山灰が厚く堆積した湯川、白川、濁沢川において、降灰の影響を考慮した土石流に関するシミュレーションを実施。とりまとめた結果について、本日、長野県、木曽町、王滝村に報告するとともに公表。
- 監視カメラとワイヤーセンサーを順次設置中。
- 砂防専門家2名による緊急調査を継続。
- 気象情報(御嶽山上空の風と周辺の天気の予想)の提供を継続。
- 鹿ノ瀬川のコンクリートブロック積み砂防堰堤1基を設置中。

- 鹿ノ瀬川のコンクリートブロック積み砂防堰堤1基を設置中。
