御嶽山の噴火に関する国土交通省の対応状況

御嶽山の噴火による被害状況等について（第14報）

台風第18号による大雨等による被害状況等について（第5報）
 ※ これは速報であり、数値等は今後変わることもあります。

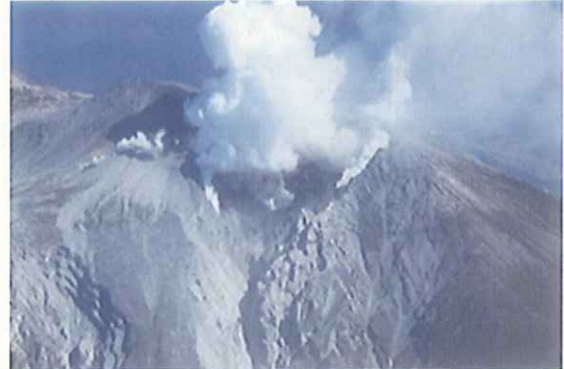
噴火の状況(9/29 国土地理院撮影)

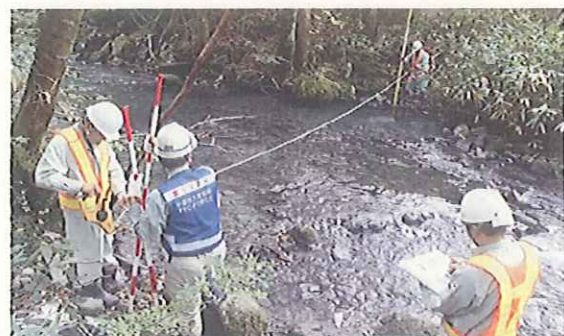
TEC-FORCEによる現地調査(10/2)

中部地方整備局より被災地に、最大19名、10月7日までに延べ91人・日を派遣し、救助・下山支援や、二次災害防止策を実施中。

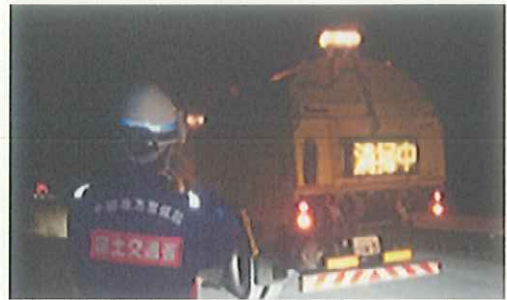
路面清掃車による降灰除去 (9/28)

○9月27日より、路面清掃車・散水車により、木曾町の要請を受け、町道の降灰除去を実施。

- ・9/27より照明車両5台が徒歩下山者および自衛隊等入山の支援のため稼働。
- ・木曾町の要請を受け、町道の降灰除去作業を中部地整の路面清掃車3台、散水車2台で実施。町道鹿ノ瀬線の降灰除去は4:20作業完了。

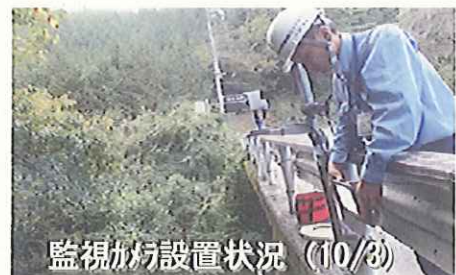
降雨による土石流を監視するため、長野県と連携のうえ監視カメラとワイヤーセンサーを濁沢川、湯川、冷川、鹿ノ瀬川、白川に設置し、地元自治体等への緊急連絡体制を確保。(10/4)

監視カメラ設置状況 (10/3)

河川名	監視カメラ	ワイヤーセンサー	機関名
湯川	10月7日以降	10月7日以降	国土交通省
	10月2日 設置完了	10月2日 設置完了	長野県
白川	10月3日 設置完了	10月2日 設置完了	長野県
濁沢川	10月2日 設置完了	10月3日 設置完了	国土交通省
冷川	10月2日 設置完了	10月3日 設置完了	国土交通省
鹿ノ瀬川	10月2日 設置完了	10月4日 設置完了	国土交通省

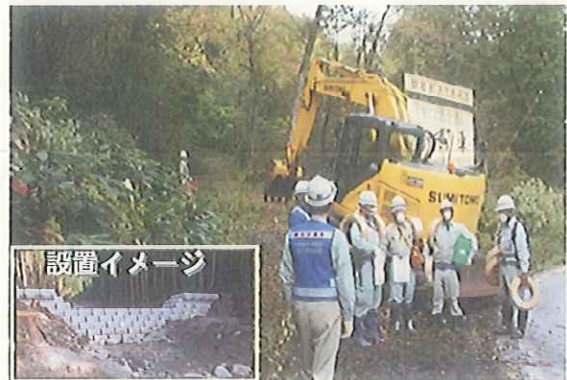
- コンクリートブロック積み砂防堰堤
流域に火山灰が堆積した溪流のうち、砂防堰堤が設置されていない鹿^か
の^{せがわ}瀬川に、コンクリートブロック積み砂防堰堤 1基を緊急的に設置中。

堰堤設置作業に着手 (10/4)

- ・流域に火山灰が堆積した溪流のうち、砂防堰堤が設置されていない鹿ノ瀬川に、コンクリートブロック積堰堤1基(4tブロック使用)を設置中(10/2～)

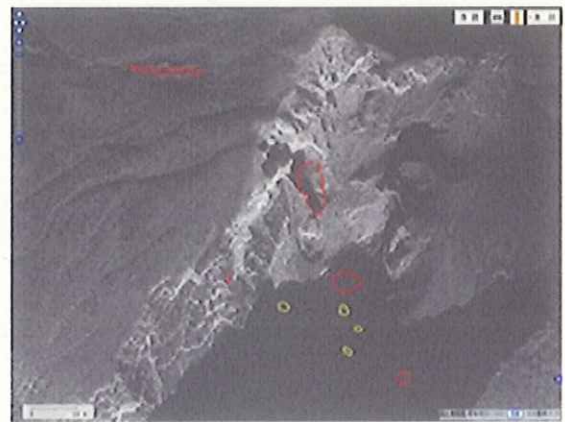
SAR 画像 (赤丸が推定火口)
