不具合箇所説明図

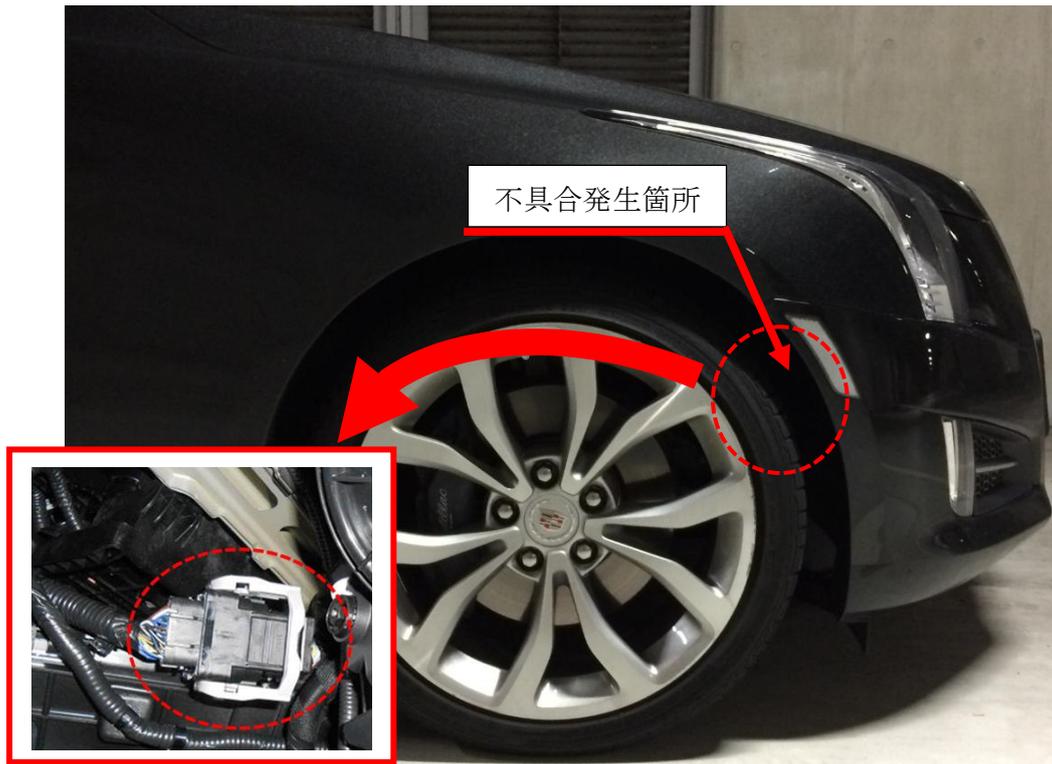
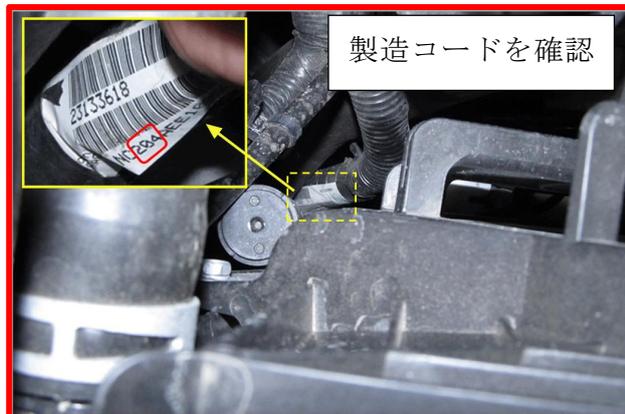
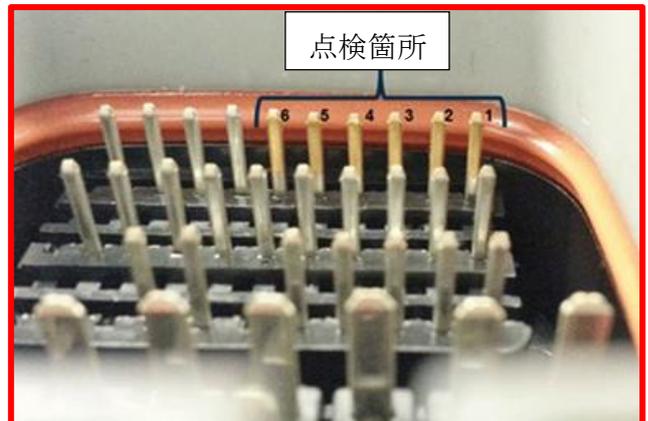
エンジンハーネスのコネクターにおいて、アクセルペダル位置検出センサー用端子の製造が不適切なため、当該端子部で接触不良が発生するものがある。そのため、警告灯が点灯してエンジン出力が制限されるとともに横滑り防止装置等の作動が停止するおそれがある。

全車両、コネクターを点検し、必要に応じて接触不良対策を行う。

左ストラットタワー部分に青色ペイントを塗布する。
