建築物石綿含有建材調査マニュアル

平成 26 年 11 月

国土交通省

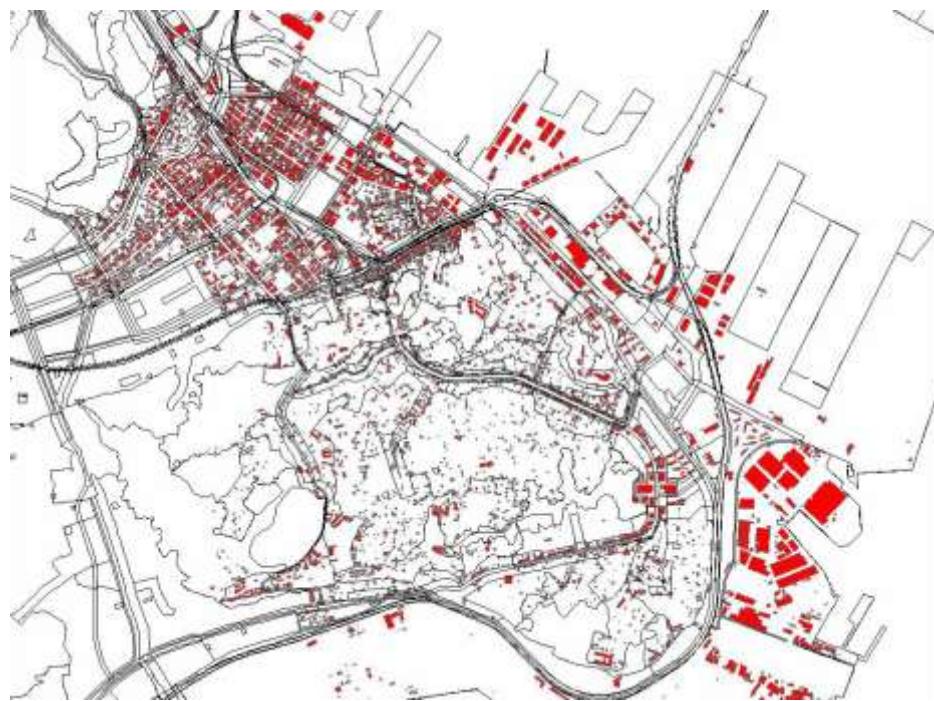
図 4.4 対象建築物の位置情報（赤部分）を入れた地図データの例

また、横浜市ではデータベース化したアスベスト台帳（基本情報）を基に、地図データに対象建築物の位置情報を入れて、台帳とセットで管理している。敷地内に複数の建築物がある場合、建築物を特定することができる。

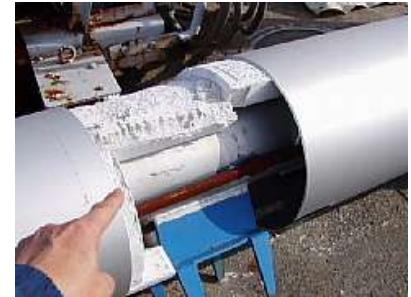
| 使用目的 | 石綿含有建材 | 使用箇所 | 説明内容 | |
|---|--|---|--|---|
| 保温用 | 石綿含有シリカライト保溫材、石綿ケイ酸カルシウム保溫材、石綿含有パーライト保溫材(レベル2) | ボイラー本体やその配管、空調ダクトなど | ボイラー本体やその配管などの断熱、保溫目的で、石綿を含有した各種の保溫材（水練り保溫材を含む）がある。 | 配管に使用された保溫材 |

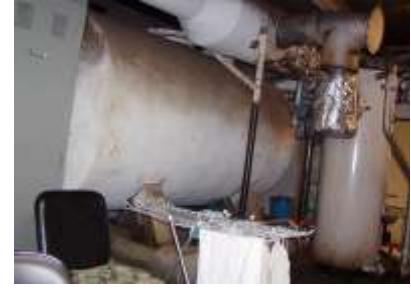
| 使用目的 | 石綿含有建材 | 使用箇所 | 説明内容 | |
|---|--|---|--|---|
| | | | 高温や低温の配管用鋼管、タンク、タービン、焼却炉の外周部などの保溫、保冷、断熱、防露を目的として使用された。石綿のみを原料とする保溫材（石綿布など）と、石綿を繋ぎ材とする保溫材がある。後者には珪藻土、パーライト、シリカライトなどを主成分とする石綿含有保溫材がある。 | ボイラー本体を覆う 石綿含有保溫材 |

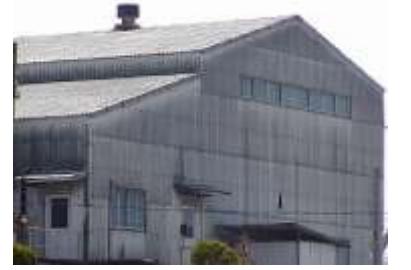
| 使用目的 | 石綿含有建材 | 使用箇所 | 説明内容 | |
|---|--|---|--|---|
| 屋根材用 | 石綿含有スレート波板(レベル3) | 屋根 | 工場や倉庫の屋根や外壁に石綿含有スレート波板が使用された。 | 石綿含有スレート波板 |
