発生日	2015/6/13
発生場所	香川県
一般名称	マッドマウス
事故の概要	定員2名のマッドマウスに1名で乗っていた乗客が、カーブで客席側面に身体をぶつけ、肋骨を骨折した。
調査の状況	<p>○昇降機等事故調査部会において調査を実施。部会委員等による現地調査、国土交通省によるヒアリング調査を実施。</p> <p>○事故発生時の状況</p> <ul style="list-style-type: none"> ・2名用のベンチシートタイプの客席の右側に乗車し、係員が安全バー装着状態の確認及び口頭での注意伝達を行った後で発車した。 ・走行中の安全バーの装着状態及び車両に異常は感じられなかった。 ・カーブで客席に脇腹や背中がぶつかるほど身体が振られ、姿勢を維持するために前方の握りパイプを強く握っていた。 ・コース終盤の右カーブを曲がった際に、身体が左側に横滑りし、左脇腹から背中中の辺りが客席左側面にぶつかった。 <p>○現地調査等により得られた情報</p> <ul style="list-style-type: none"> ・法令上の違反事項及び軌道、安全装置等の異常は認められなかった。 ・定期検査報告書においても指摘事項は認められなかった。 ・1名乗車時に、走行中のカーブで生じた遠心力により横滑りが生じ、空席側に移動してしまう事象は、試乗により容易に再現された。 ・事故機の横方向の水平加速度を測定したところ、被害者が痛みを感じたカーブでは0.87G（右側1名乗車時平均値）であった。 <p>○原因</p> <ul style="list-style-type: none"> ・客席の右側に1名で乗っていた乗客が、走行中の右カーブで空席だった左側に移動してしまった際、客席左側面に身体がぶつかり、その衝撃により負傷したものと考えられる。 ・走行中に空席側に移動してしまったのは、カーブを曲がる際に生じた遠心力に対し、安全バーと座面による保持力及び握りパイプを掴んでいたことだけでは、身体を支えることができず、遠心力により横滑りが生じたためと考えられる。 <p>○再発防止策（写真1）</p> <ul style="list-style-type: none"> ・遠心力による空席側への横滑りの防止 <ul style="list-style-type: none"> 各席にシートベルトを追加した。 座面表面の材質を、滑りにくいノンスリップタイプのものに変更した。 安全バーのクッション材を厚くし、安全バーが乗客の脚部に密着し、しっかり保持できるようにした。 ・客席衝突時の衝撃低減 <ul style="list-style-type: none"> 客席背面、側面のシートクッション材を衝撃吸収性の高いものに変更し、設置範囲を拡大した。 客席側面上部に衝撃吸収クッション

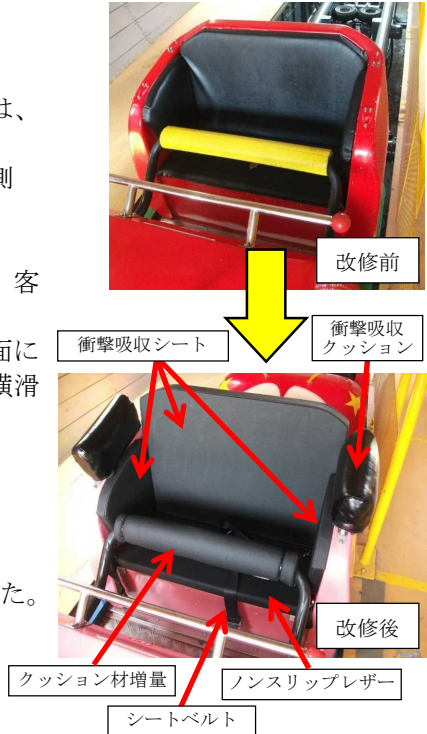
<p>改修前</p> <p>改修後</p> <p>衝撃吸収シート</p> <p>衝撃吸収クッション</p> <p>クッション材増量</p> <p>ノンスリップレザー</p> <p>シートベルト</p>
	写真1 再発防止策
	調査終了
