## 国道57号 北側復旧ルート決定

# 国道57号北側復旧ルート

北側復旧ルート 約13km

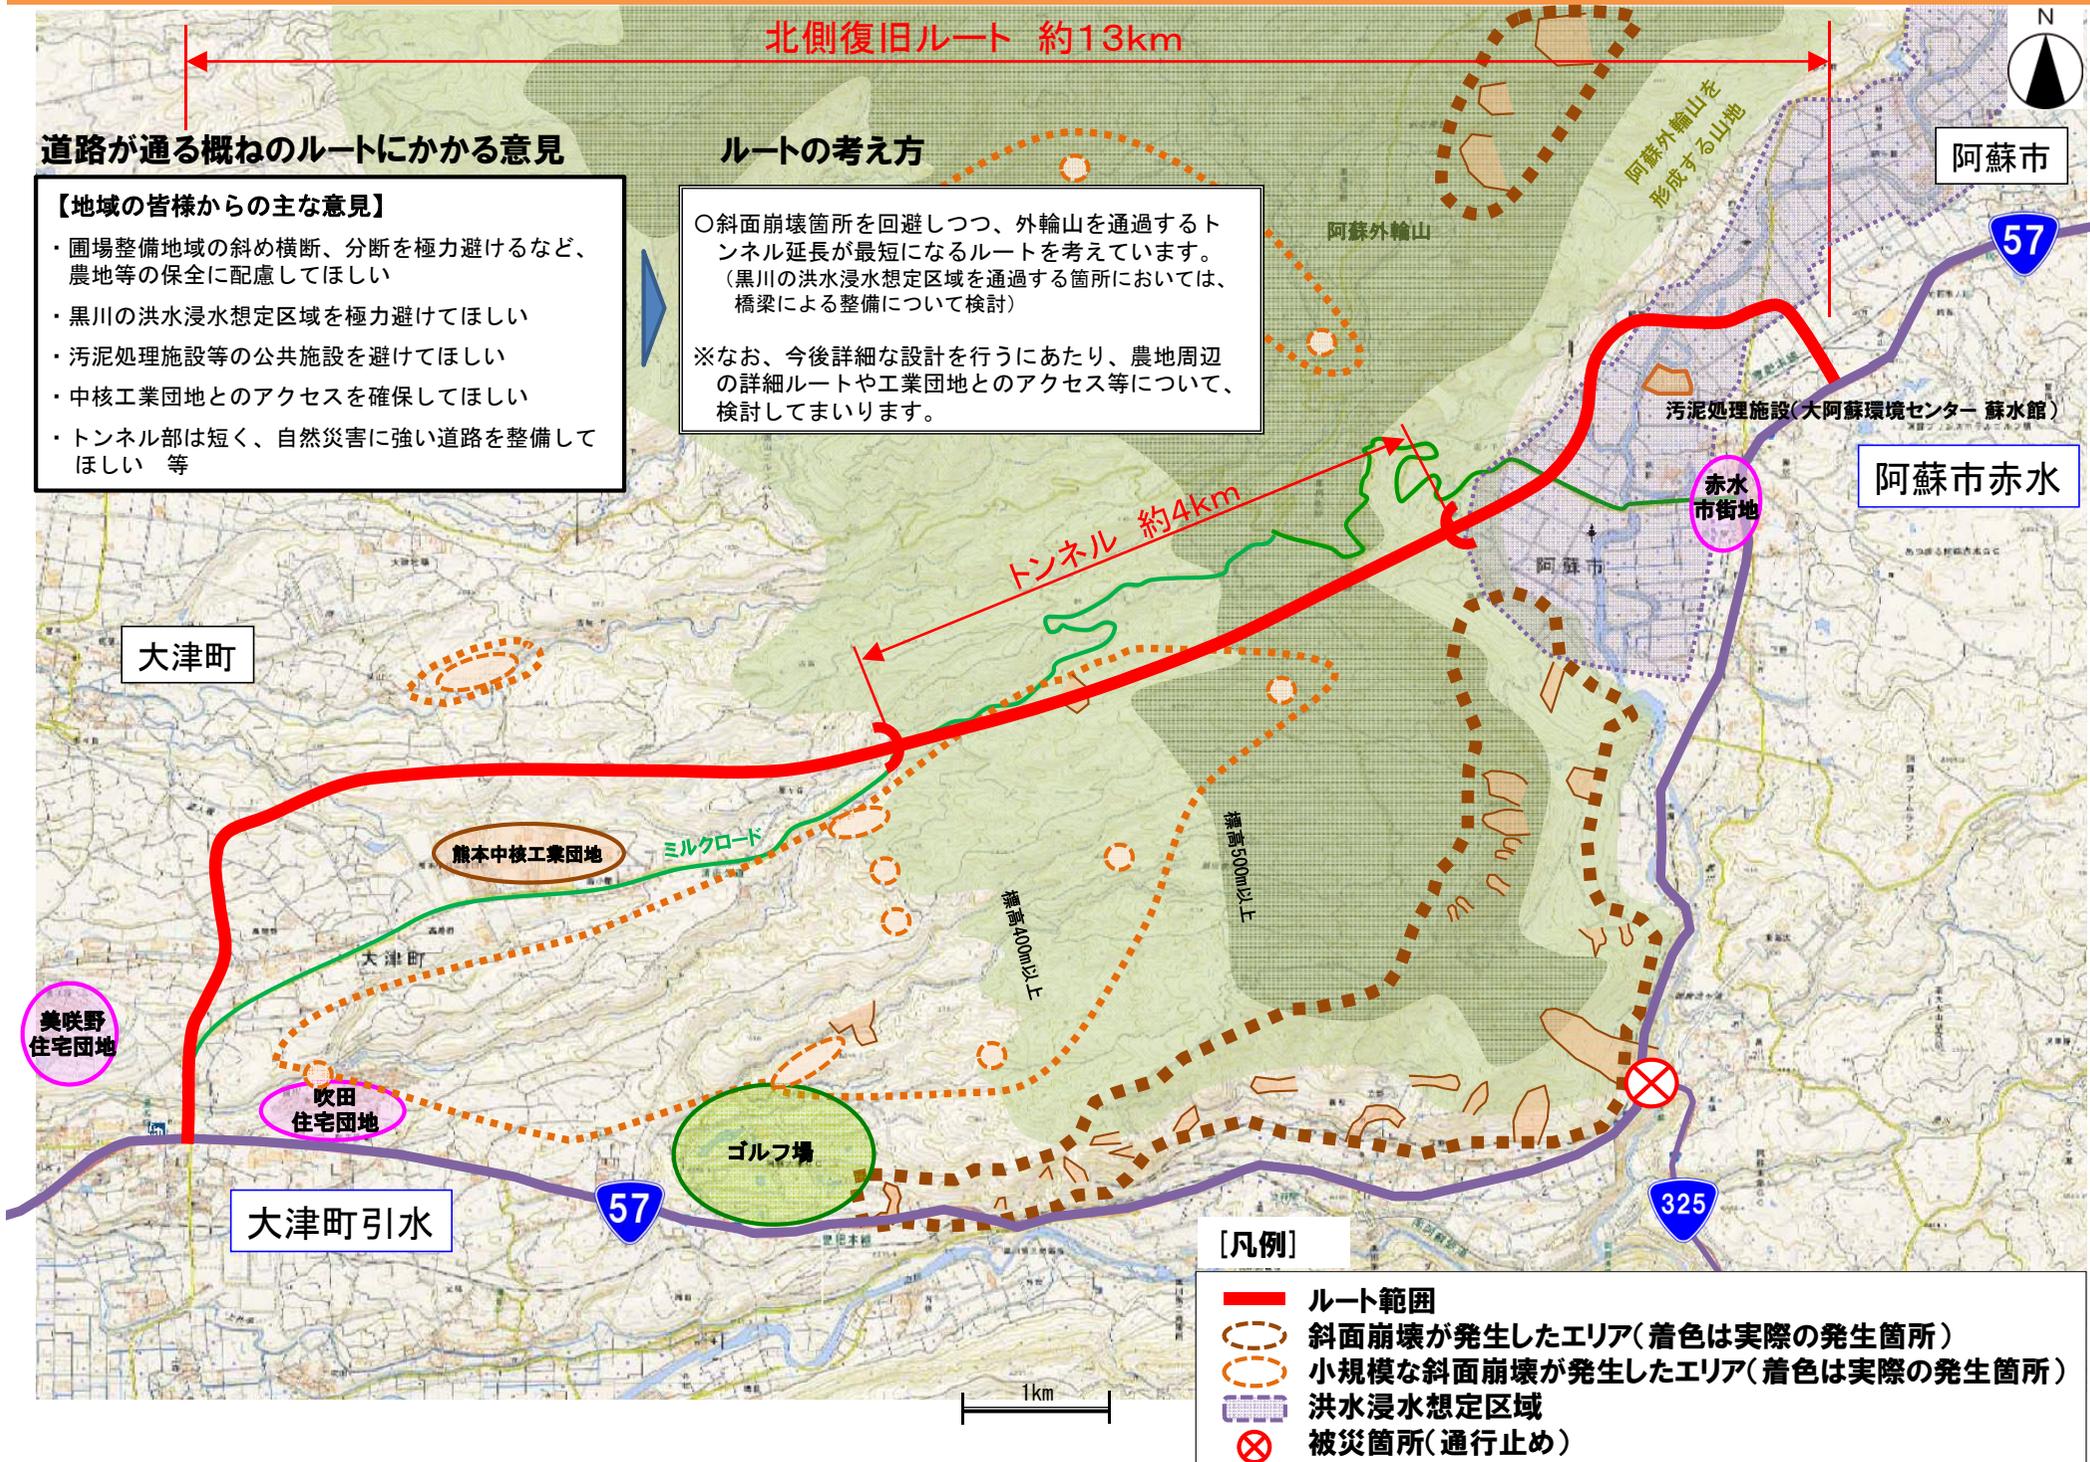
○斜面崩壊箇所を回避しつつ、外輪山を通過するトンネル延長が最短になるルートを考えています。  
(黒川の洪水浸水想定区域を通過する箇所においては、橋梁による整備について検討)

※なお、今後詳細な設計を行うにあたり、農地周辺の詳細ルートや工業団地とのアクセス等について、検討してまいります。
