8月20日から続く大雨に関する
災害対策本部会議（第2回）

平成28年8月31日
10:40～
国土交通省幹部会議室（3号館4階）

台風第10号による被害と国土交通省の対応状況①

道路関係の被災等状況

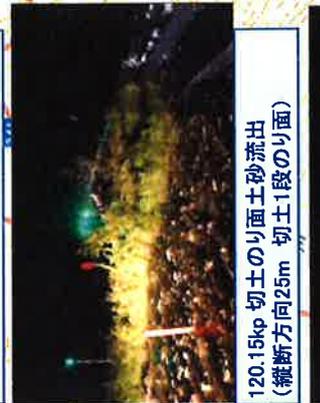
120.15kp 切土のり面土砂流出
(縦断方向25m 切土1段のり面)

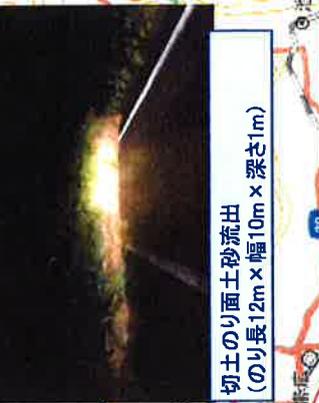
切土のり面土砂流出
(のり長12m x 幅10m x 深さ1m)

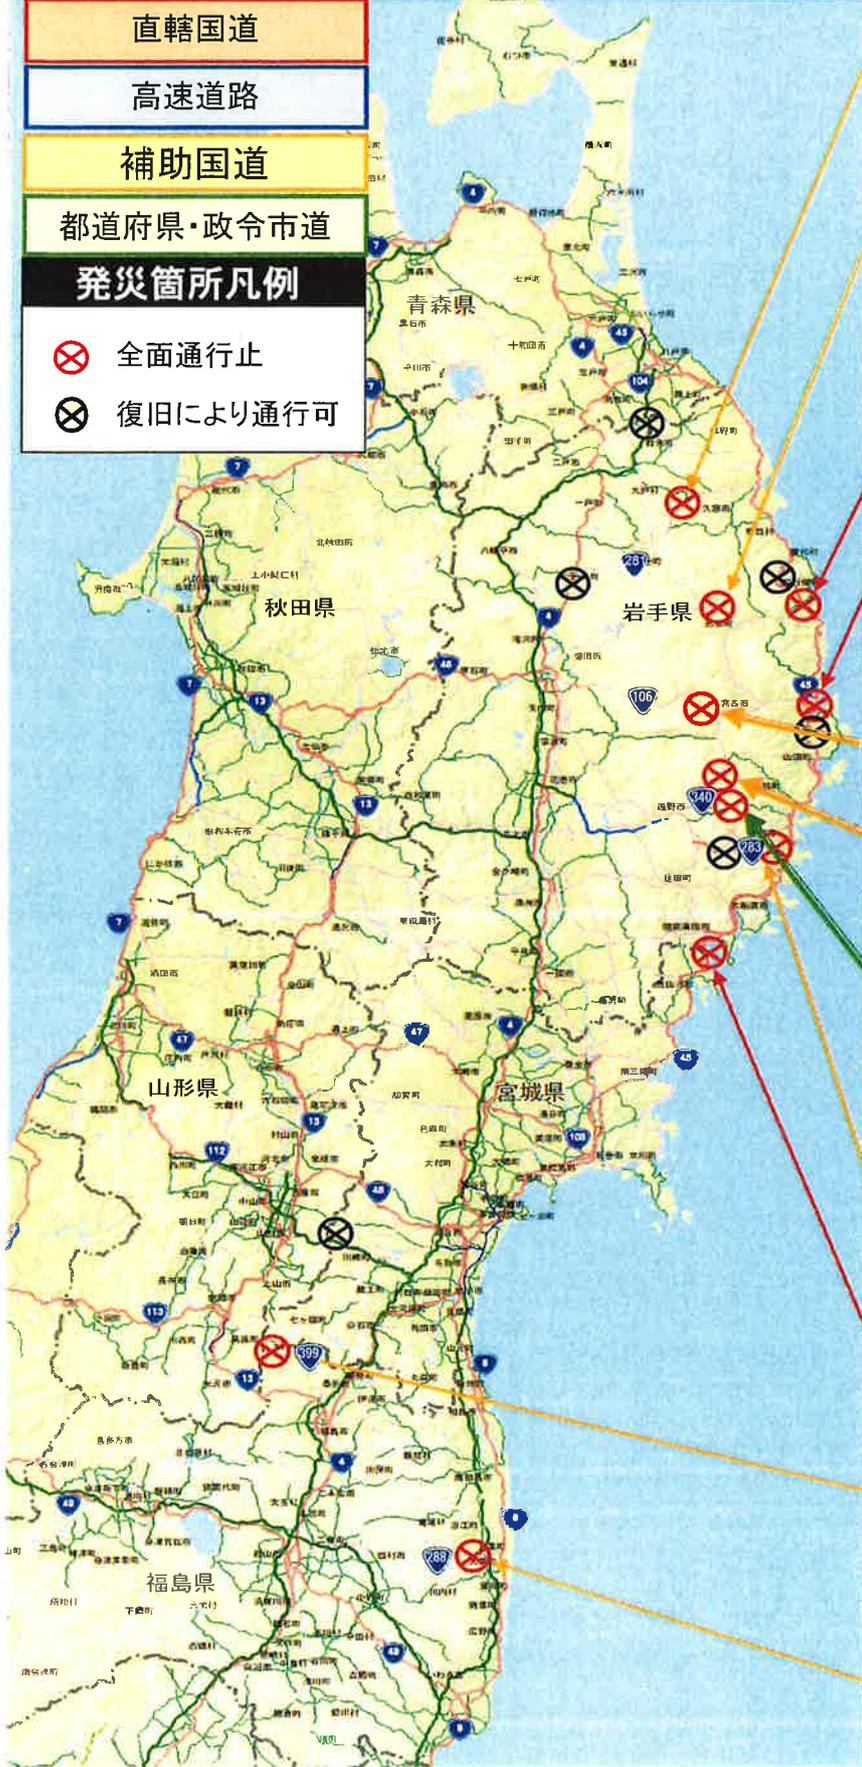
国道281号 岩手県久慈市山形町ほか
L=15km 8/30 18:00～
土砂崩落2箇所、倒木1箇所(迂回路あり)

国道455号 岩手県岩泉町早坂～小本
L=約50km 8/30 17:30～
(迂回路なし)

国道45号(岩泉道路)
岩手県下閉伊郡岩泉町～田野畑村
L=7km 8/30 22:45～
冠水による(迂回路あり)

国道45号 岩手県宮古市藤原
L=3km、8/30 17:45～
冠水による(迂回路あり)

④国道106号宮古市
L=56km 8/30 15:55～
斜面崩落4箇所(迂回路なし、孤立あり)

⑤国道340号 遠野市
L=68km 8/30 17:30～
冠水、土砂崩落等7箇所(迂回路なし、孤立あり)

⑥岩手県道釜石遠野線
(岩手県釜石市)
河川氾濫による通行止め
66世帯、142名孤立
釜石市が自衛隊に救助要請

国道283号 岩手県釜石市甲子町
～遠野市上郷町細越
L=10km
8/30 14:30～
土砂流出(迂回路あり)

国道45号 岩手県陸前高田市高田町
L=1.0km、8/30 17:50～
冠水による(迂回路あり)

国道399号 宮城県七ヶ宿町字稲子
～福島県福島市飯坂町～山形県高
島町金原
L=4.0km 8/30 15:30～
道路崩落(迂回路あり)

国道288号
福島県大熊町野上
L=9.7km 8/29 18:00～
落石(迂回路あり)

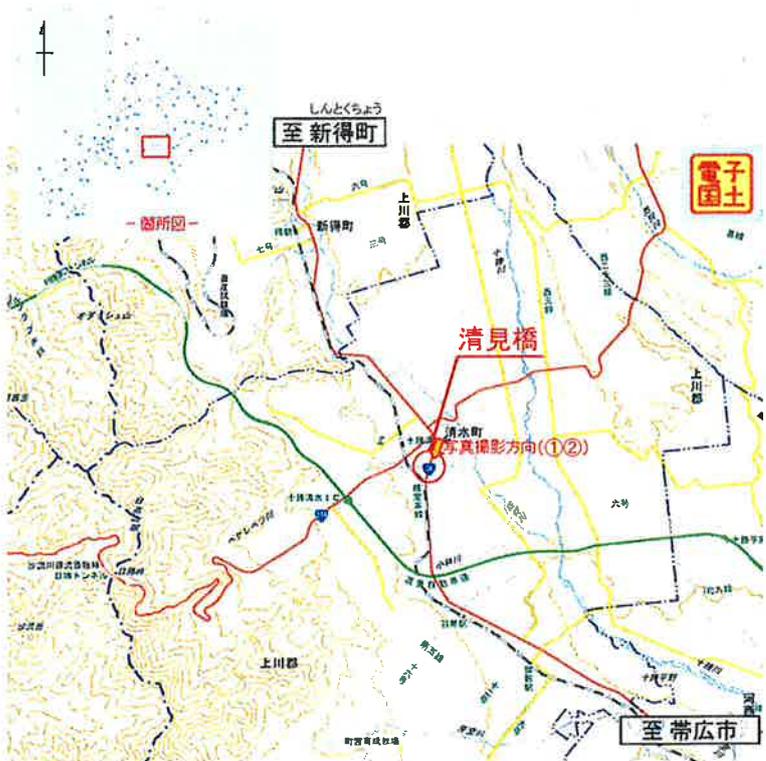
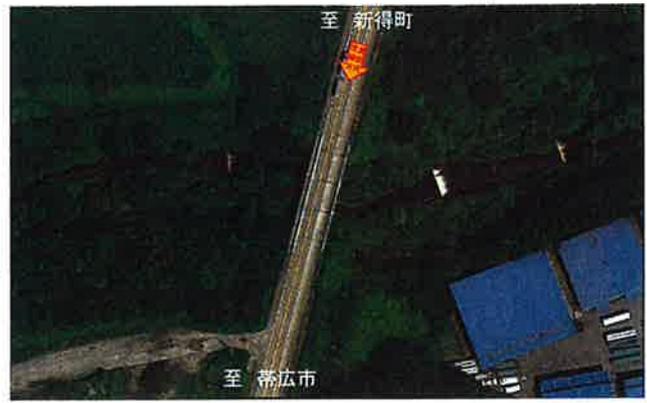
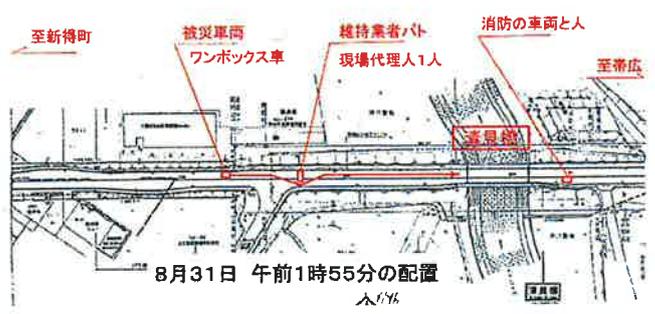
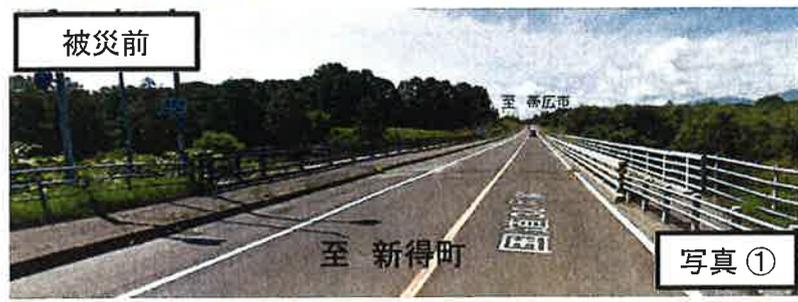
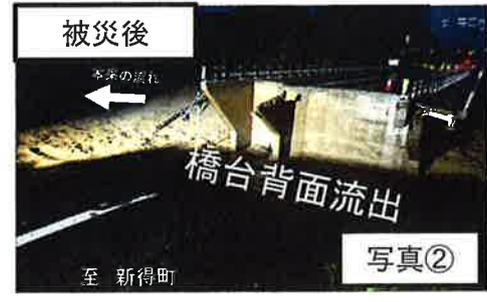
一般国道38号 清見橋 きよみばし

- 1 路線名:一般国道38号 清見橋KP=146.3付近(L=38m)
- 2 発生場所:北海道かみかわ しみずらやう上川郡清水町
- 3 発生日時:平成28年 8月31日 午前1時57分
- 4 災害概要
国道38号清水町清見橋橋台背面流出。
橋台背面流出箇所へ車が転落
- 5 対応措置
8月31日午前 0時59分 維持業者現地到着。
現地で動けなくなっているダンプを確認。
橋台背面洗掘が始まっていることを確認。
この時点では車が落下する規模ではなかったことを確認。
通行規制実施。
午前 1時18分 洗掘が拡大しダンプ流出(運転手避難済み)
午前 1時57分 一般車両が規制を突破し橋台背面流出箇所へ転落

①国道38号 清見橋
上川郡清水町南一条~上川郡清水町御影
L=10km
8/30 23:00(通行止め)
8/31 2:45(区間延伸)
大雨による路肩洗掘・橋梁背面洗掘のため

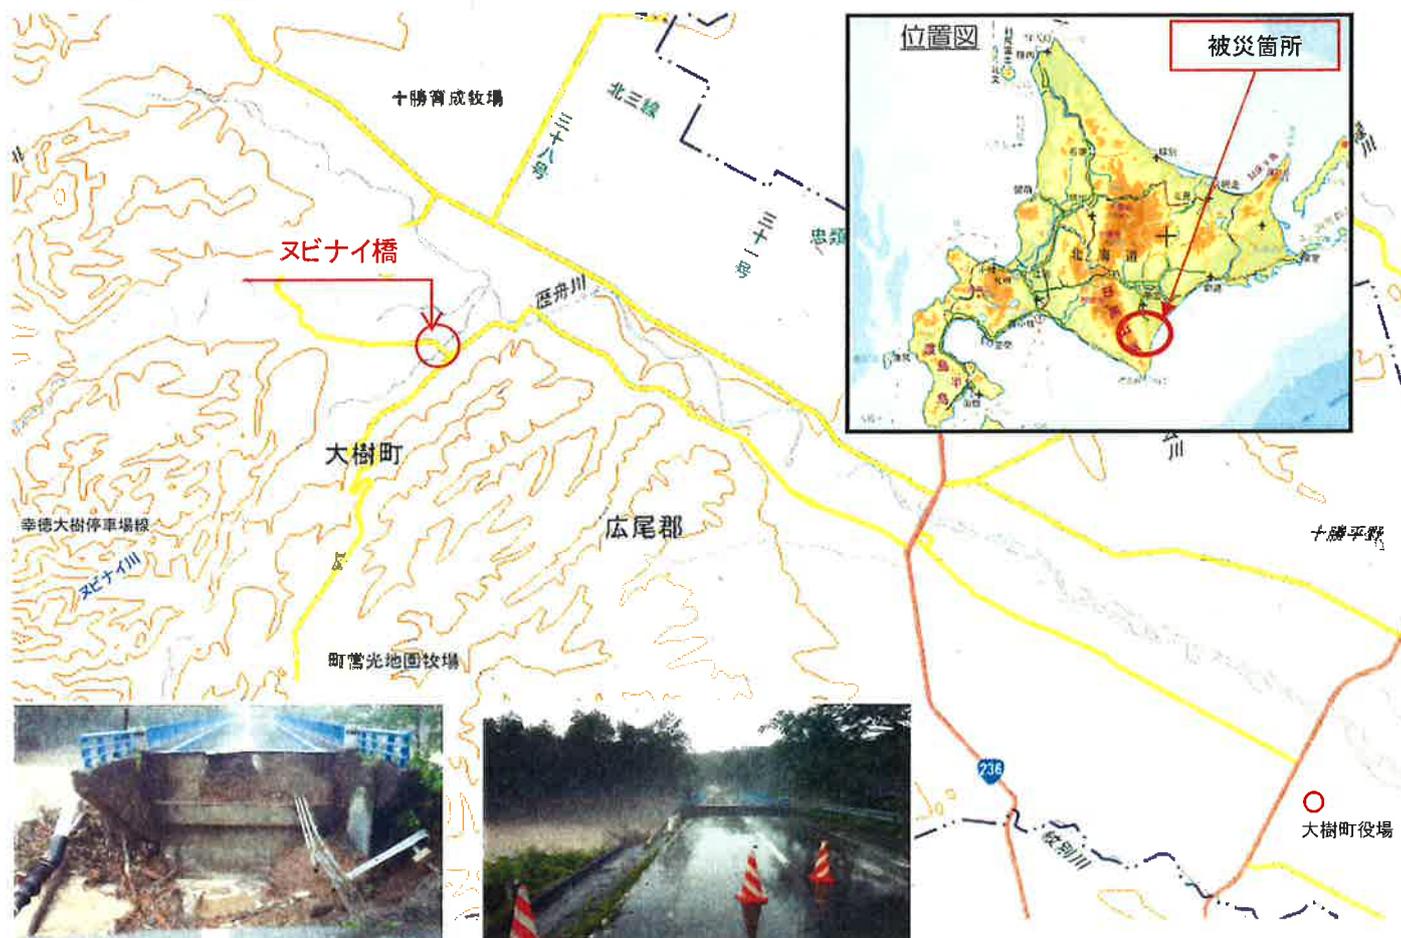
道道幸徳大樹停車場線 こ う と く た い き て い し ゃ じ ょ う ヌビナイ橋 は し

- ①日時 : 31日(水)1時30分頃
- ②場所 : 道道幸徳大樹停車場線(ヌビナイ橋)。北海道大樹町字幸徳 こ う と く た い き て い し ゃ じ ょ う 北海道大樹町字幸徳 ほ っ かい 道 た い き ち ょ う こ う と く
- ③人身・物損 : 確認中(車が川に流されたとの110番通報あり)
NHK報道では、2人は脱出したが運転手の男性が車とともに流され
行方不明。
- ④迂回路 : あり
- ⑤孤立 : なし
- ⑥原因 : ヌビナイ川の増水により橋台背面が洗掘
- ⑦インフラ : 利用可
- ⑧復旧 : 未定
- ⑨記者発表 : 予定なし。報道あり(NHK)
- ⑩その他 : 警察情報

②道道幸徳大樹停車場線 スピナイ橋
(北海道大樹町)
橋台背面がスピナイ川の増水により洗掘、車が川に流されたとの110番通報あり

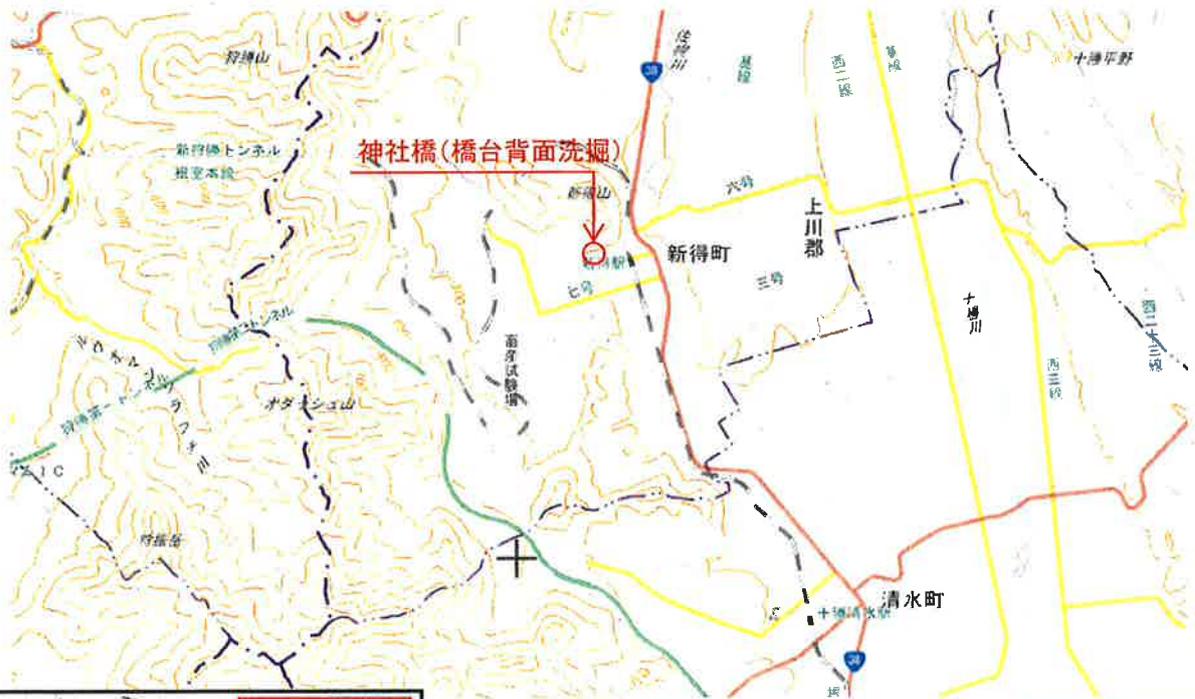
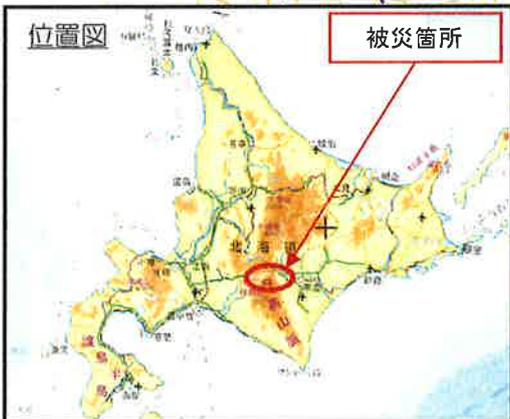
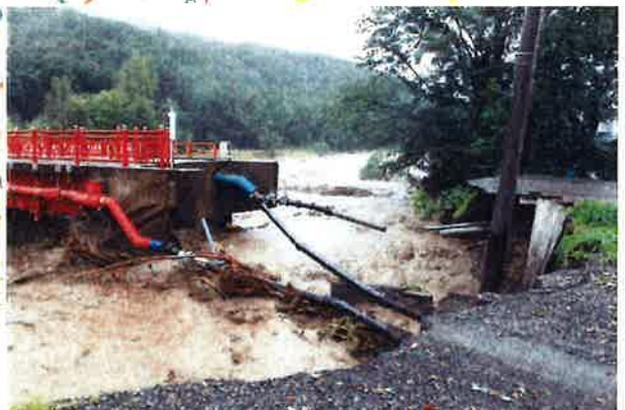
町道 宮下通線 神社橋

- ①日時 : 31日(水)
- ②場所 : 町道宮下通線(神社橋)。北海道新得町
- ③人身・物損 : 車2台が流された情報あり(事実関係確認中)
- ④迂回路 : あり
- ⑤孤立 : なし
- ⑥原因 : タンケ新得川の増水により神社橋の橋台背面洗掘
- ⑦インフラ : 利用可
- ⑧復旧 : 未定
- ⑨記者発表 : 予定なし。現地取材なし。
- ⑩その他 : 警察情報

③町道宮下通線 神社橋
(北海道新得町)
神社橋がタンケ新得川の増水により落橋、車2台が川に流された模様。人が乗っていたか不明。

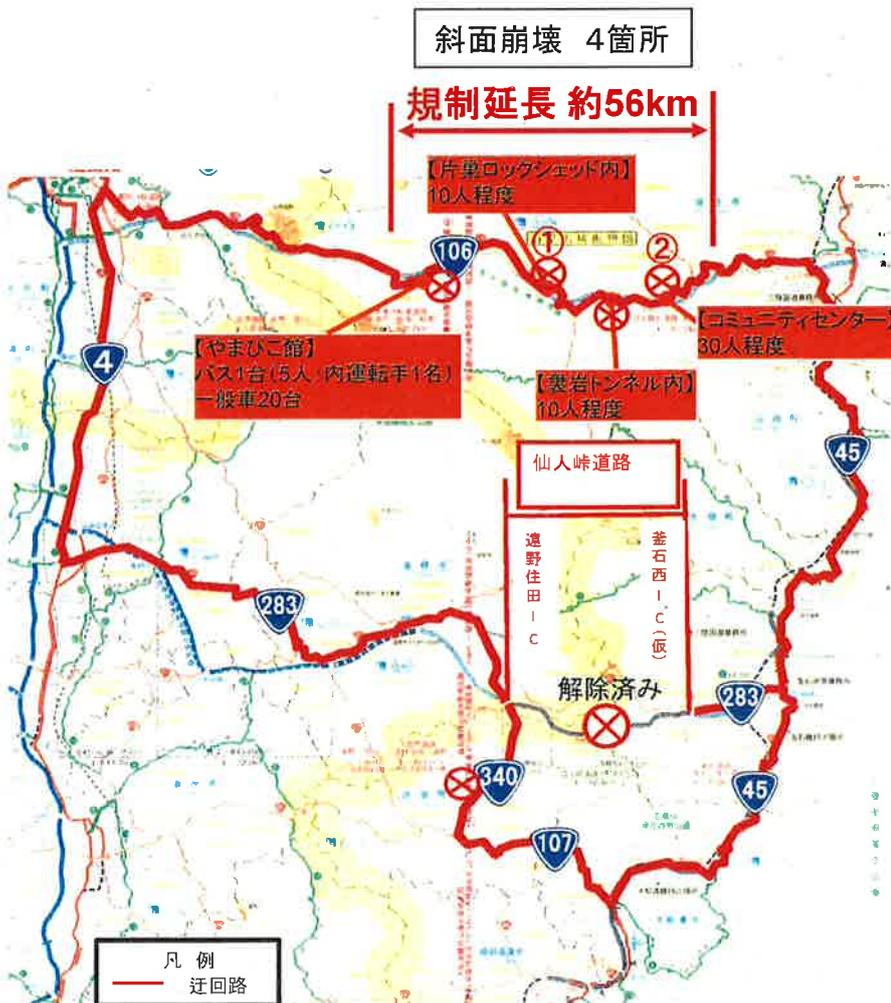
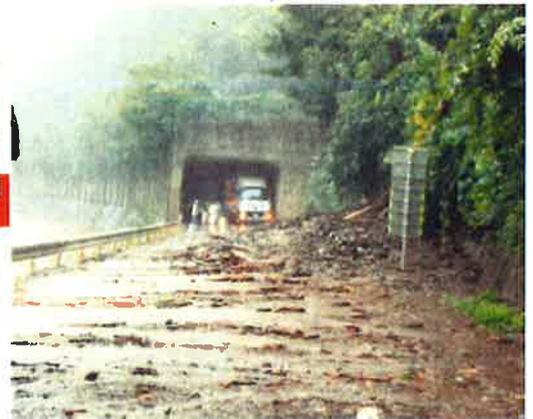
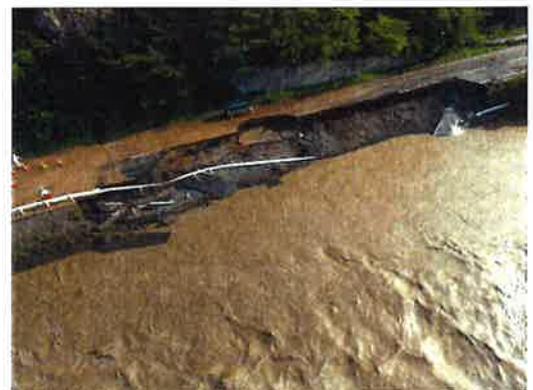
国道106号 宮古市

- ①日時 : 8月30日(火) 15時55分～ 全面通行止
- ②場所 : 国道106号 岩手県宮古市片巢
- ③人身・物損 : 確認中
- ④孤立 : あり(岩手県からの連絡は、8/31(水) am2:30頃)
※バス等の車両に約80人が4箇所に点在している被災箇所間に取り残された状況)
- ⑤迂回路 : なし
- ⑥原因 : 斜面崩壊4箇所(※規模確認中)
- ⑦復旧 : 未定
- ⑧その他 : 支援要請あり
※(8/31(水) am5:00より、三陸国道から土砂撤去作業用の重機を派遣)
※ 宮古市にリエゾン派遣

①片巢ロックシェッド

②被災状況

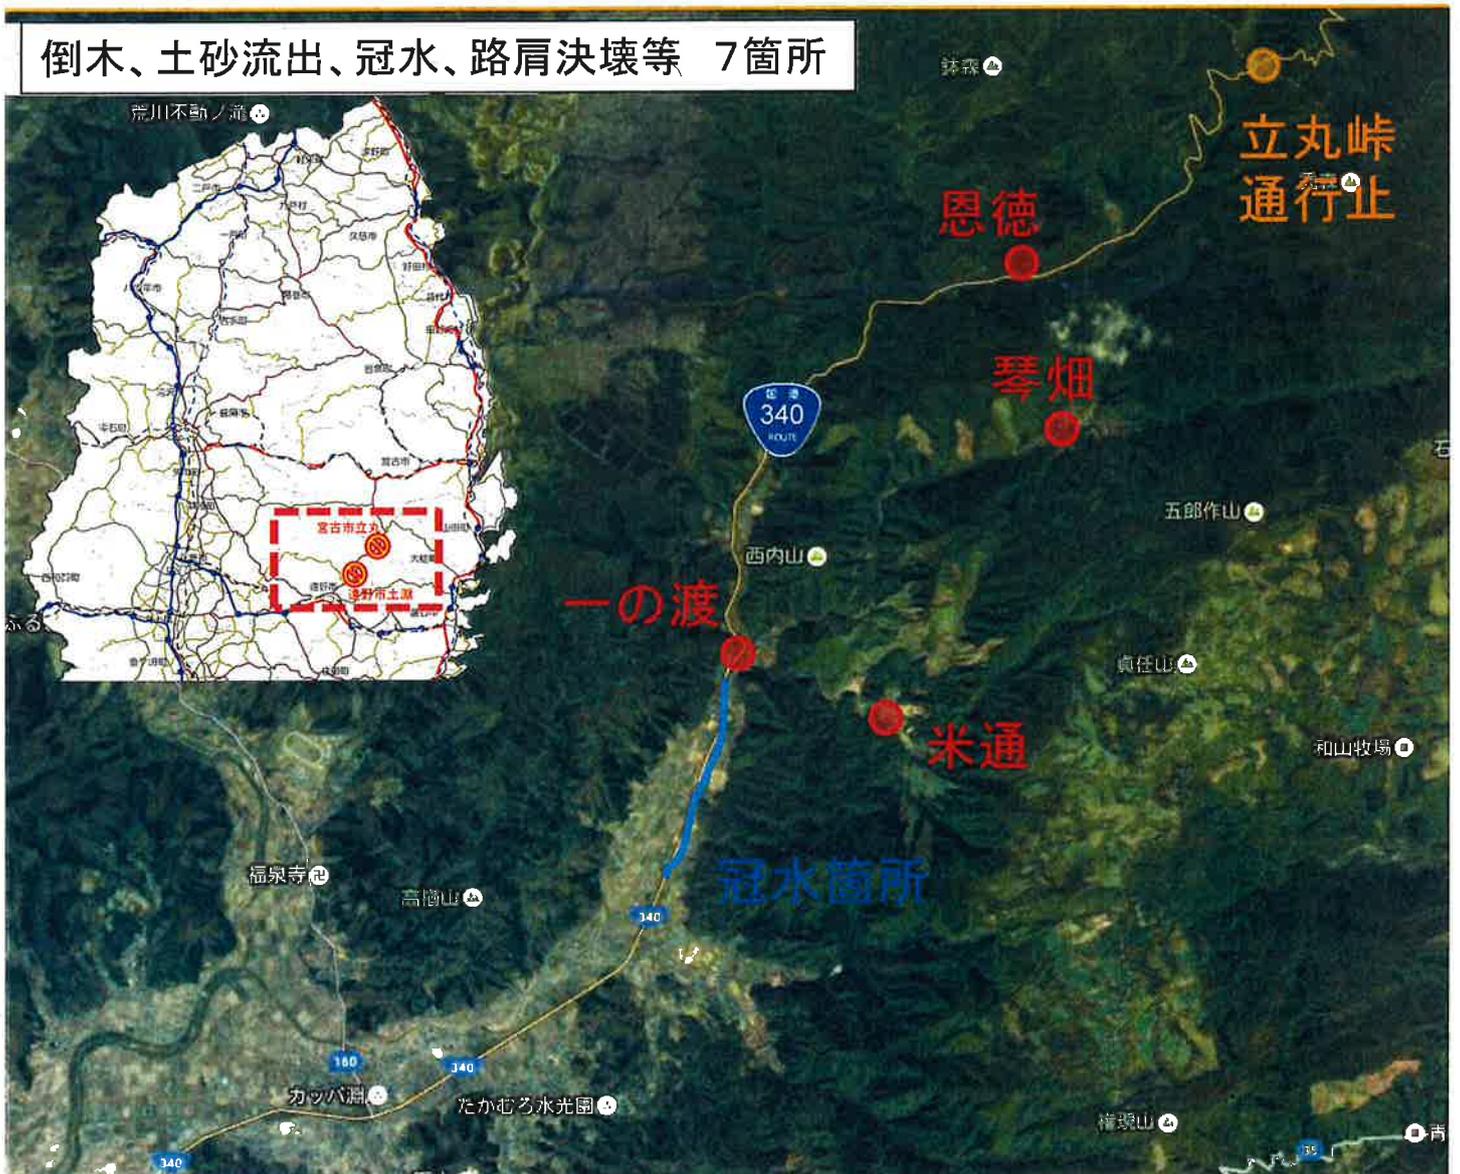
国道340号 遠野市

- ①日時 : 8月30日(火) 15時00分～
- ②場所 : 国道340号
- ③人身・物損 : 確認中
- ④孤立 : 80世帯239人(遠野市土淵栃内)
- ⑤迂回路 : 無し
- ⑥原因 : 倒木、土砂流出、冠水、路肩決壊等7箇所
- ⑦復旧 : 未定
- ⑧記者発表 : 予定なし
- ⑨その他 : 支援要請なし(冠水は解消したため、8/31(水)早朝より現地調査中)
遠野市にリエゾン派遣

倒木、土砂流出、冠水、路肩決壊等 7箇所

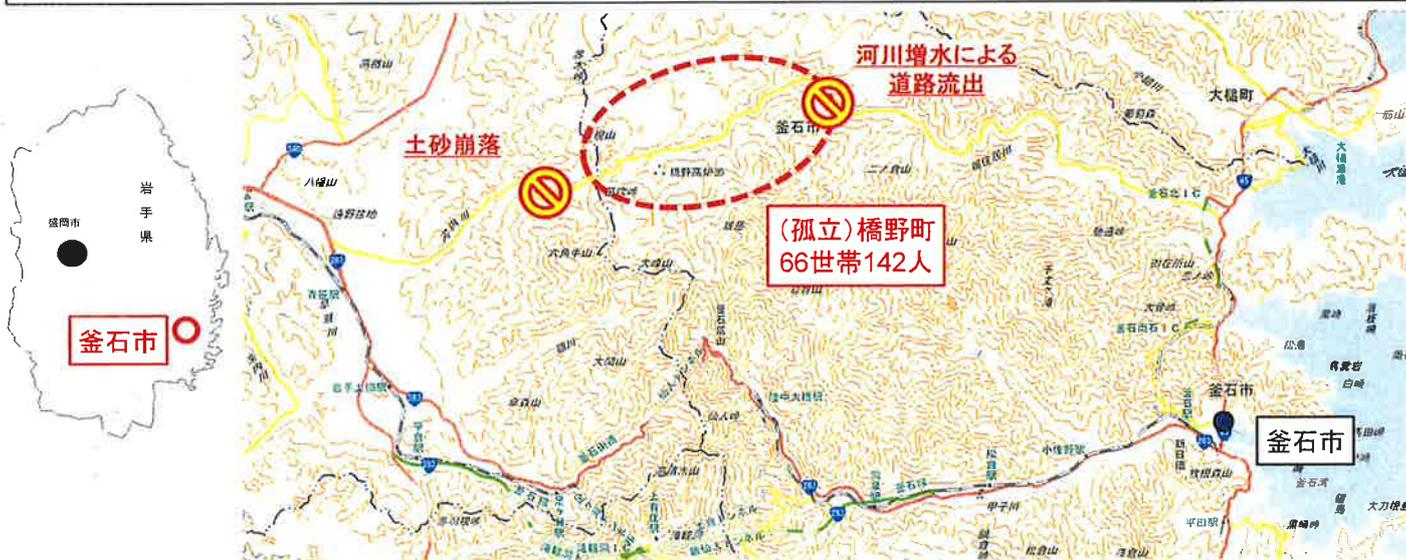
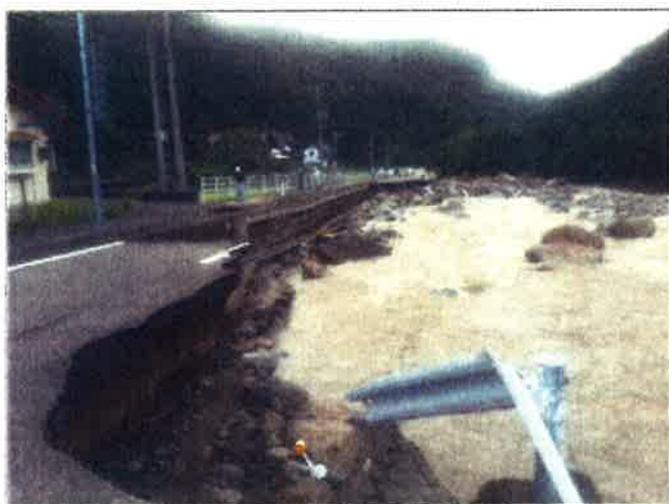
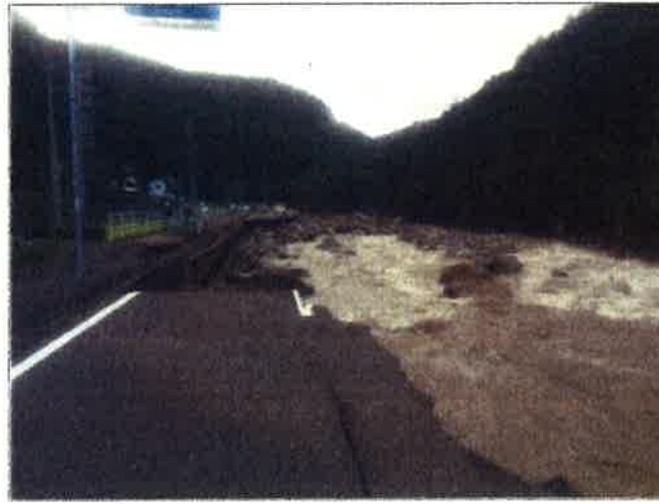
岩手県道 かま いし とおの 釜石遠野線

- ①日時 : 8月30日 (火) 19:30~
- ②場所 : 県道釜石遠野線 かま いし とおの (鵜住居川) うの すまい がわ 釜石市橋野町 かま いし し はし の ちよう
- ③人身・物損 : なし
- ④迂回路 : なし
- ⑤孤立 : あり (66世帯142人)。安否確認済。
- ⑥交通量 : 559台/24h (H22センサス)
- ⑦ライフライン : 利用可 (電気、電話、ガス、水道)
- ⑧原因 : 河川増水による道路流出 (約100m)
- ⑨復旧 : 被災状況を把握するため、31日早朝より現地調査を実施予定
- ⑩記者発表 : 予定なし。報道あり (NHK)
- ⑪その他 : 釜石市ヘリエゾン1名派遣 (南三陸国道事務所職員)
自衛隊の先遣隊 (リエゾン) が釜石市役所へ移動中との情報あり

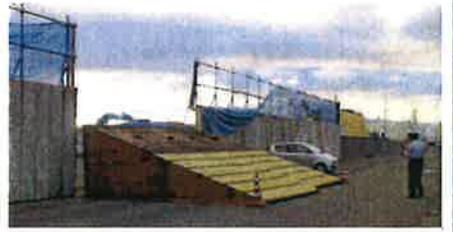
・フェンス一部損壊

・冠水による臨港道路の一部区間通行止め

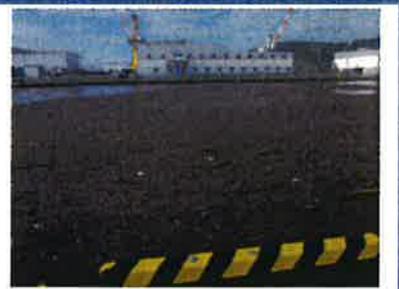
・-5.5m岸壁前面泊地に漂流物が漂着(利用に支障)
・冠水による臨港道路の一部区間通行止め

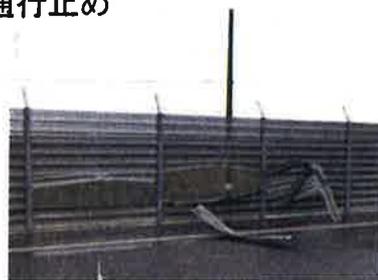
・フェンス一部損壊

・冠水による臨港道路の一部区間通行止め

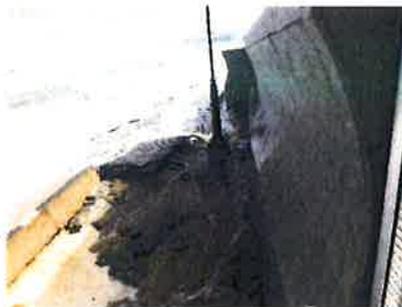
・歩道舗装ブロックが一部損壊
