# 改善箇所説明図

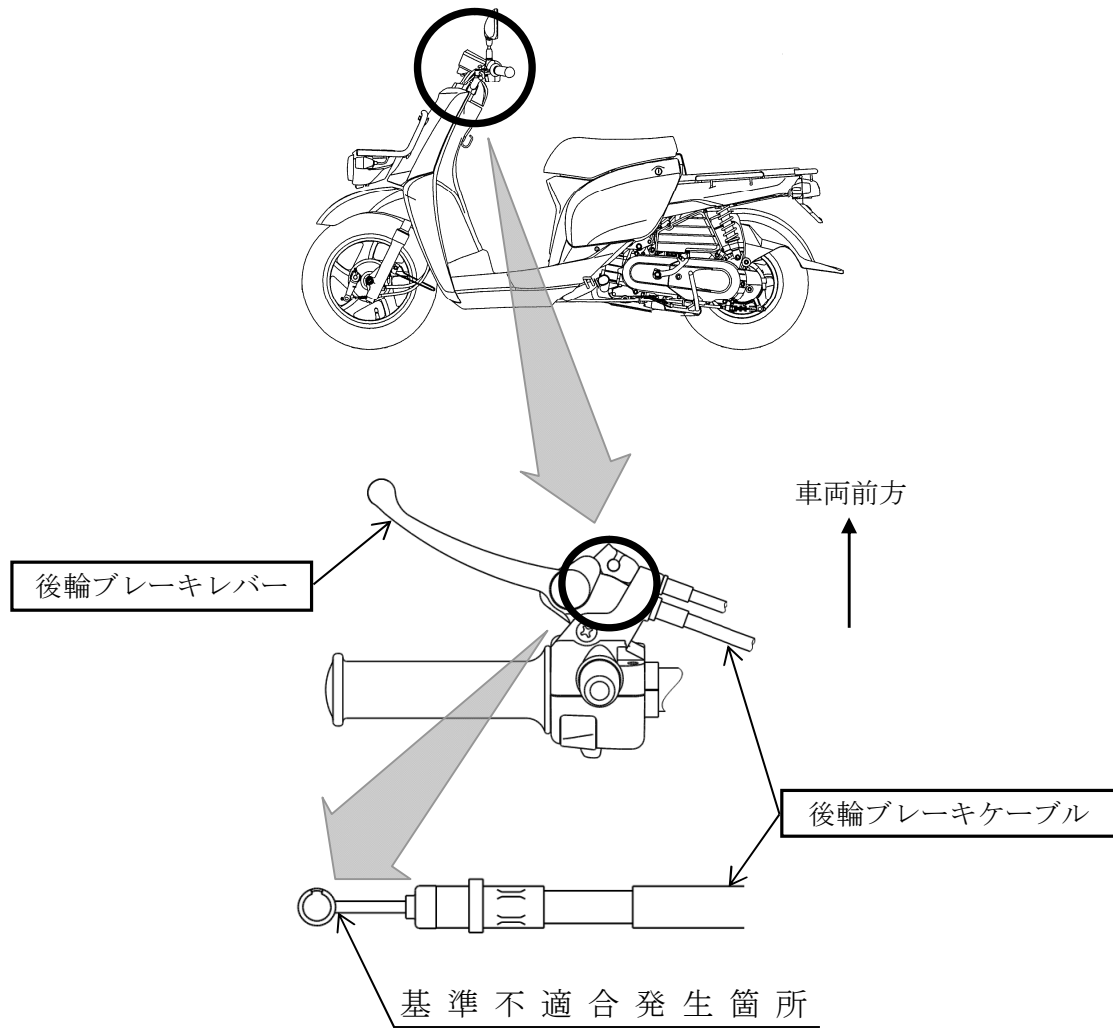
注：  は交換部品を示す。

パーキングスタンド（後輪を接地させたまま車体を保持するためのスタンド）装着車の後輪ブレーキにおいて、ブレーキケーブルの組付け作業が不適切なものがあり、ブレーキレバーの遊びが早期に大きくなることがある。そのため、ブレーキレバーを深く握らないとパーキングスタンドが下ろせなくなり、ブレーキケーブルが過度に引っ張られ、最悪の場合、当該ケーブルが切れて後輪ブレーキが利かなくなるおそれがある。

改善の内容：全車両、後輪ブレーキケーブル及び後輪ブレーキレバーを新品と交換する。

識別：パーキングスタンド左側取り付け部付近に白ペイントを塗布する。
