No.12 工事現場の可視化と遠隔地での確認(1/4)

No.13 ICT技術の活用による工事現場と事務所間での簡易的な映像協議技術

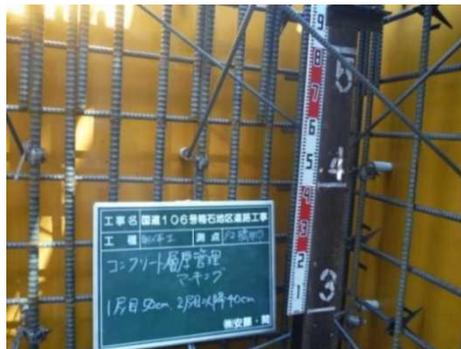
層厚管理(組立架台へのマーキング)

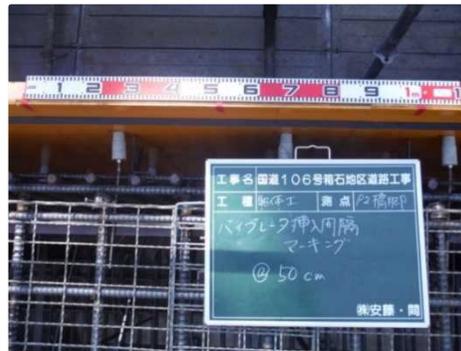
バイブレーター挿入間隔マーキング(@50cm)

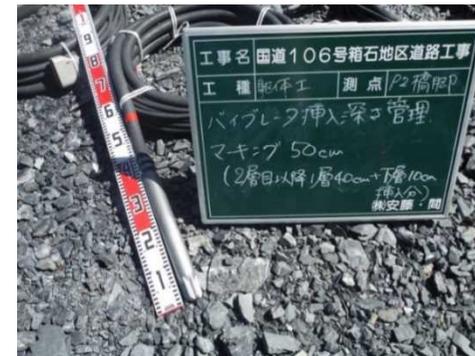
バイブレーター挿入長管理(マーキング層厚+10cm)

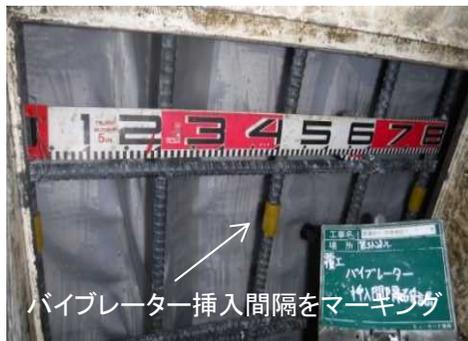
挿入間隔50cm以内となるようマーキング

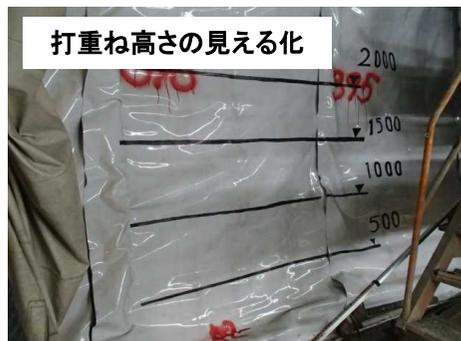
打ち重ね高さを防水シートにマーキング

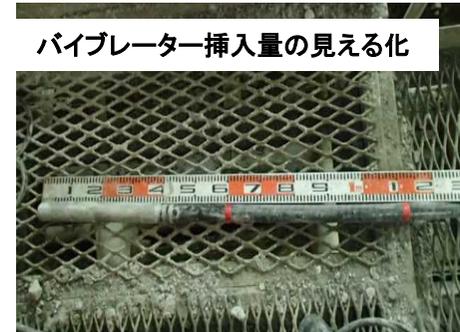
打ち重ね高さのマーキングを使用し、前層へ10cm挿入

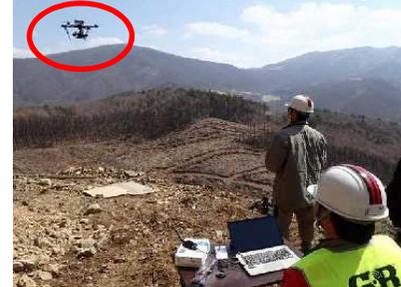
3Dデジタルカメラ(ドローン等)

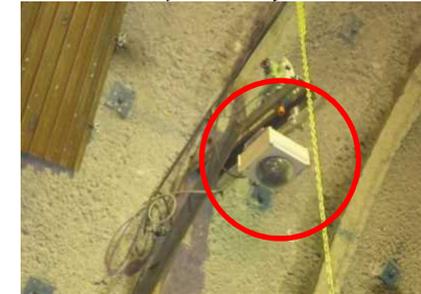
ウェブカメラ

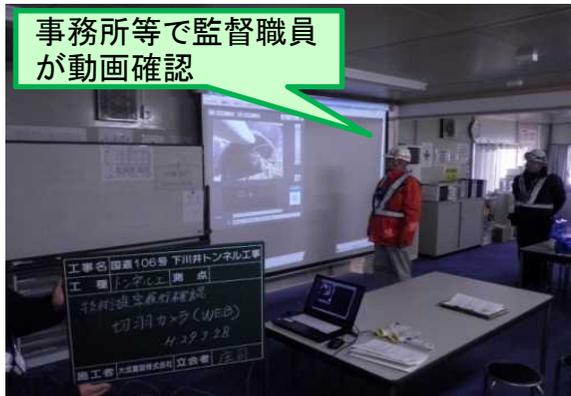
I. 現場監督・検査の負担軽減

- ・画像計測による出来形確認(段階確認)
- ・リアル動画による品質状況確保のための施工状況確認

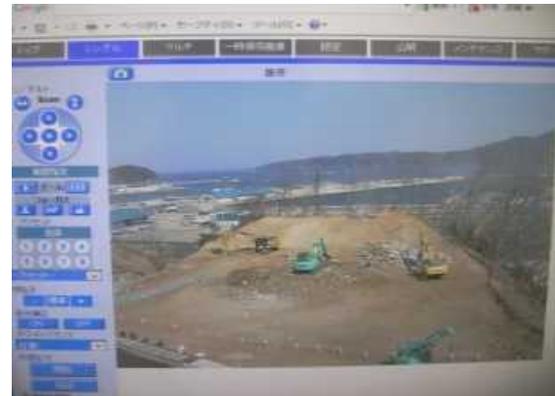
II. 施工状況の確認による事故抑制

- ・作業員の不安全行動チェック
- ・作業手順書遵守の可否
