改善箇所説明図

〈対象商品画像と識別方法〉

不適合の内容

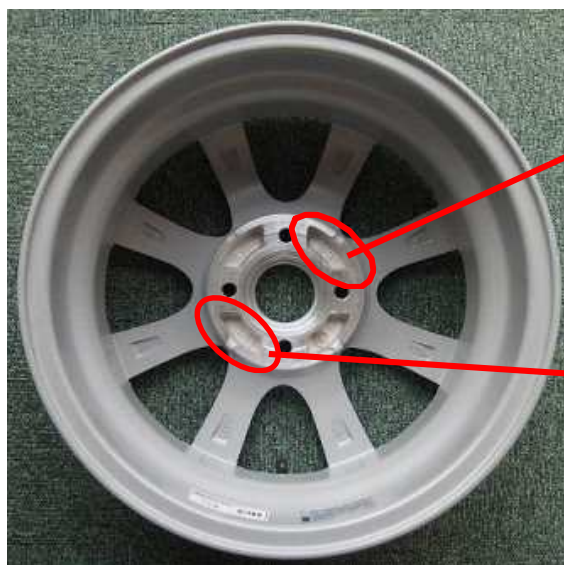
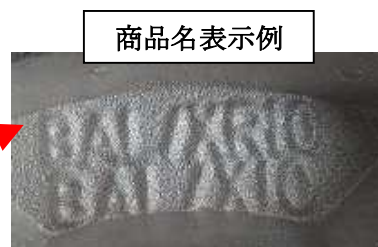
①BALMINUM XR10

商品名表示例

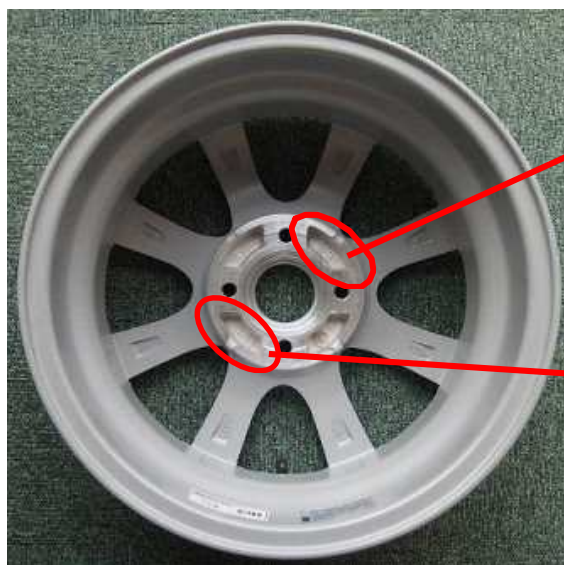
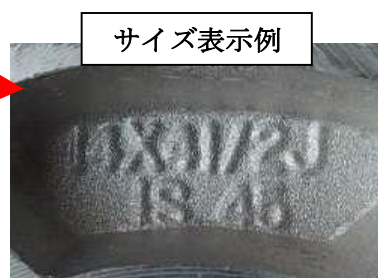
②BALMINUM X10

サイズ表示例
