# 共用走行区間の走行速度の引き上げについて

# 本WGにおける共用走行区間の走行速度引き上げについての議論事項

## 共用走行区間の走行速度引き上げ（現行時速140km）に関する課題と本WGでの主な議論事項

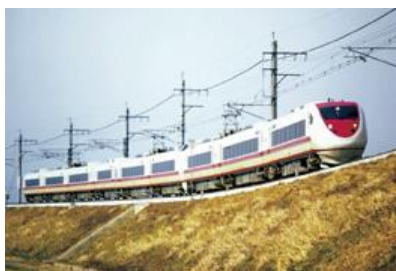
- ・ ほくほく線(六日町・犀潟) 59.5km(トンネル区間40.3km)  
時速160km区間: 上り線4.1km  
(トンネル区間2.5km、明かり区間1.6km)  
下り線11.5km  
(トンネル区間10.8km、明かり区間0.7km)

- ・ 上り線: バラスト軌道(約0.9km)、スラブ軌道(約3.1km)
- ・ 下り線: スラブ軌道(約11.0km)、合成橋まくらぎ直結軌道(約0.5km)

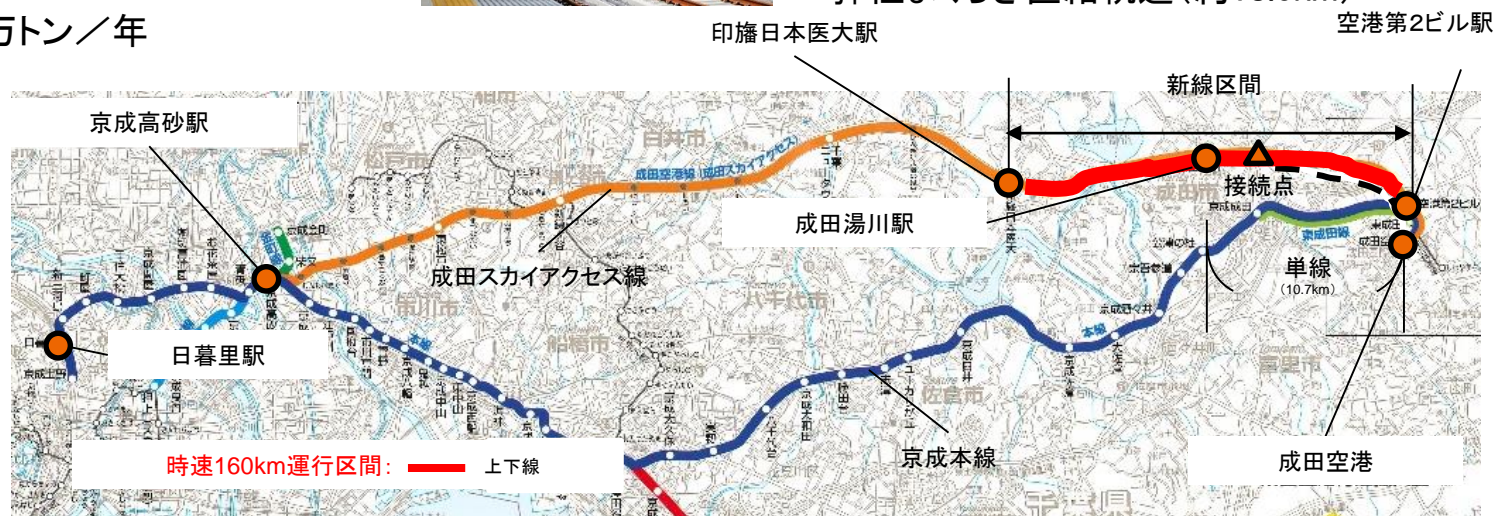
- ・ 成田スカイアクセス線(印旛日本医大・空港第2ビル) 18.1km(単線区間約9.7km、複線区間約8.4km)

時速160km区間: 約18.0km

(トンネル区間約2.0km、明かり区間約16.0km)

- ・ 弾性まくらぎ直結軌道(約18.0km)

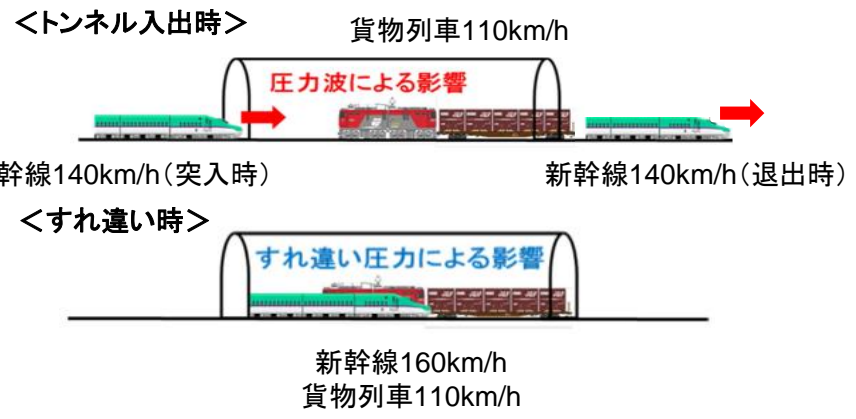
### 解析ケース①: 新幹線列車160km/h (突入・退出時140km/h) + 貨物列車110km/h

○ 新幹線160km/hと貨物列車110km/hのすれ違い時の圧力変動を検証

条件	コンテナに作用する発生応力
降伏応力※の目安値	189MPa
解析ケース①	157MPa
解析ケース②	131MPa

コンテナに発生する応力は、新幹線列車速度160km/hのすれ違いの条件(解析ケース①)においても、複数列車突入・退出時の条件(解析ケース②)においても最大発生応力が降伏応力の目安値を超える箇所はなかった。

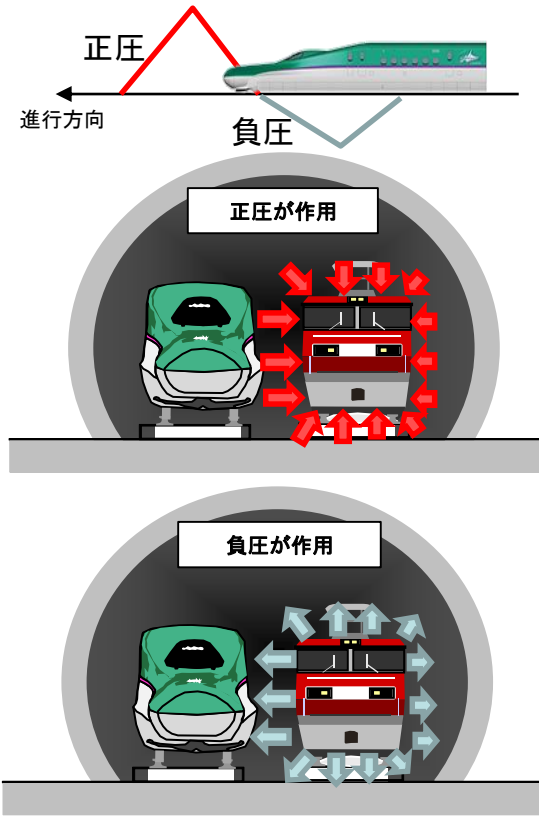
- 北海道新幹線の開業前に、鉄道・運輸機構が、新幹線列車(時速140km)と貨物列車(時速100km)の実車による走行試験を実施し、すれ違い時にコンテナ貨車の車輪に生じる輪重や横圧等を測定した。
- 走行試験で得られた結果に基づき、鉄道総研が、時速160kmで走行した場合の新幹線列車と貨物列車がすれ違う場合※1の貨物列車の輪重減少率※2最大値を推定した結果、すれ違いによる影響が小さいことから、貨物列車の走行安全性については問題ないと考えられる。

走行安全性は脱線係数、横圧、輪重減少率で判断する。このうち脱線係数、横圧については安全性の余裕が大きく、ここでは輪重減少率を評価。

すれ違いあり    すれ違いなし  
 貨物 110km/h  
 新幹線 160km/h  
 トンネル区間におけるすれ違い時の  
 貨物列車の輪重減少率の推定

※3 走行安全性を判定するしきい値。ただし、輪重減少率最大値が目安値を越えても、直ちに脱線・転覆に至ることはない。

- 新幹線が青函トンネル内を時速160kmで走行中に貨物列車とすれ違う際に、貨物列車の輪重減少率は目安値よりも小さいことから、すれ違いによる貨物列車の走行安全性についても問題ないと考えられる。
